協 力 工 場 記 入	FCM(株) 殿		発行日: 2012年 8月20日							
			整理No: 44F-08-012							
	協力工場 不良品連絡書									
	再発防止のため対策を記入の上、指定回答日までに原本を提出して下さい。		<table border="1"> <tr> <th>承認</th> <th>調査</th> <th>担当</th> </tr> <tr> <td>駒津 12.08.20</td> <td>佐竹 12.08.20</td> <td>影山 12.08.20</td> </tr> </table>		承認	調査	担当	駒津 12.08.20	佐竹 12.08.20	影山 12.08.20
	承認	調査	担当							
駒津 12.08.20	佐竹 12.08.20	影山 12.08.20								
指定回答日: 2012年 8月 31日										
図番	PMMR8283-04	不良内容 リール内にめっき剥離発生

品名	Jタイプ外部端子									
ロットNo	12.07.19.4.0001-0009									
連絡受理日	8月20日									
対象数量	720,000	処理	糸内入							
協 力 工 場 記 入	1. 確認内容		返却品の処置(数量明記)							
	別紙参照		無し (調査用として返却)							
	2. 発生原因		4. 流出原因							
	別紙参照		別紙参照							
	3. 発生防止対策		5. 流出防止対策							
別紙参照		別紙参照								
実施日: 年 月 日		実施日: 年 月 日								
在庫品仕掛品の確認		回答日: 2012年 8月 31日								
在庫品 〇 仕掛品 〇		承認 調査 作成								
標準類改訂 (有) ・ 無 ()		承認 調査 作成								
承認		承認 調査 確認者								
対策後、12.09.07.4.0001～12.09.18.4.0009の計5ロットにおいて、同不具合が無い為、有効性有りとは判断致しております。		承認 調査 確認者								
承認		承認 調査 確認者

PMMR 8 2 8 3 - 0 4 めっき剥離の件

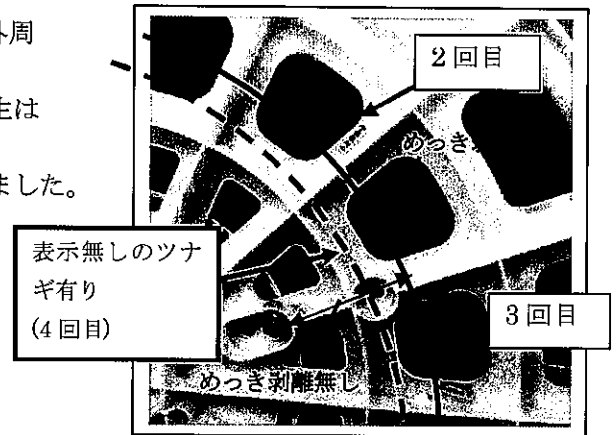
- ①めっき表面状態を全周確認したところ、2回目の継ぎ部外周製品からめっき剥離が確認されました。
- ②3回目の継ぎ部からリール内周までは、めっき剥離の発生はありませんでした。
- ③返却リール内から表示無しの途中ツナギ箇所が発見されました。
→途中ツナギ表示無しの状態で出荷していた。
*右記写真参照

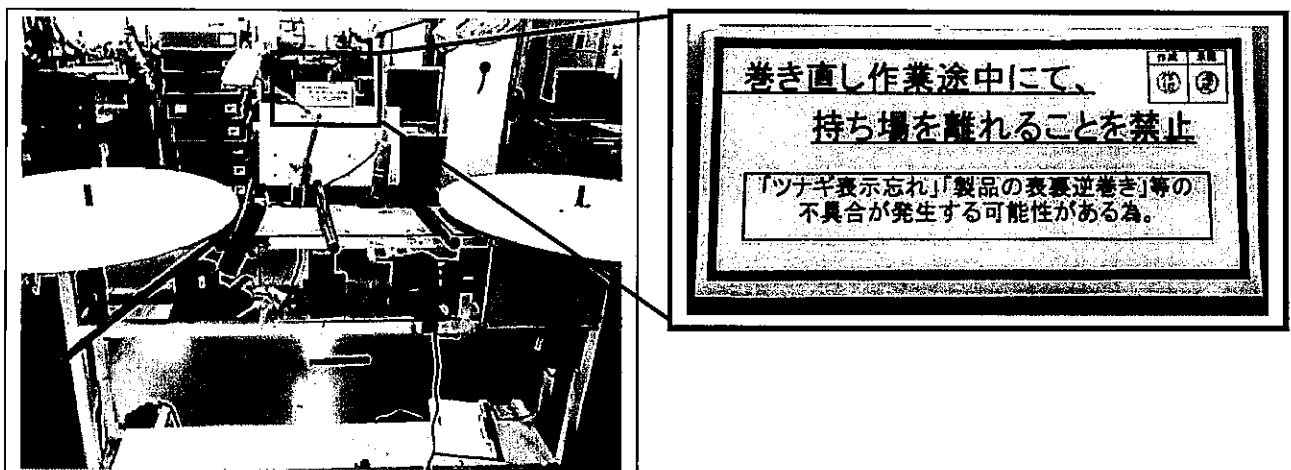
1. 逆巻きを実施後、出荷巻き作業を実施
 2. 内周①←ツナギ表示忘れまで出荷巻きを実施
 3. 一旦、出荷巻き作業を停止し、製造現場へ移動 →ツナギ表示を行わないで作業場を離れた
 4. 出荷巻き作業を開始ツナギ表示無し←ツナギ②間
 5. ツナギ③←④←⑤←⑥は密着不良の為、取り除き。
 6. 抜き取り後、良品部分のツナギ⑥←⑦←⑧を巻き取り。
- ⑥品質保証課にて、リール表面よりツナギ数を確認し出荷。
→製品のサンプル検査は、上記③にて実施していた為、未実施

* (2)不具合品の製品処置履歴⑤-3) の作業状況詳細にて

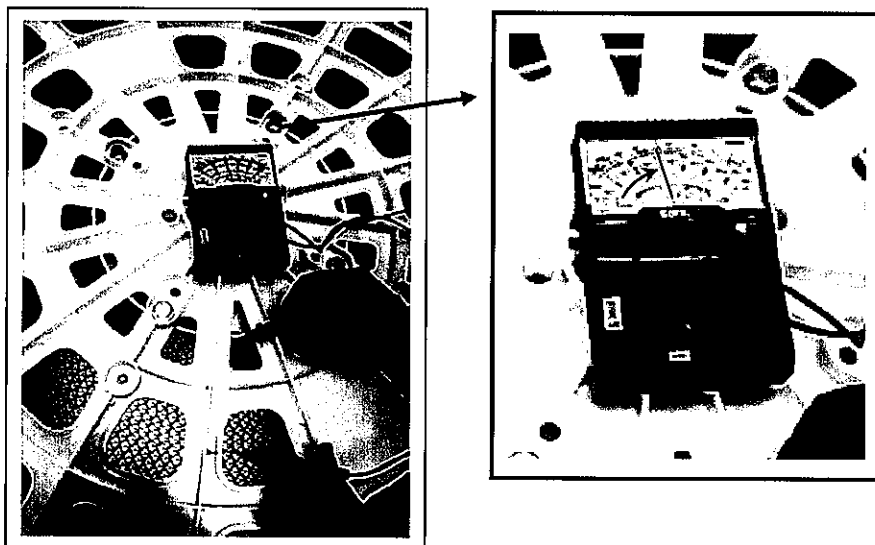
*微電流を流し、ツナギが無ければ反応する

ツナギ表示が適切に表示されているか、ツナギ間をテスターにて確認致します。

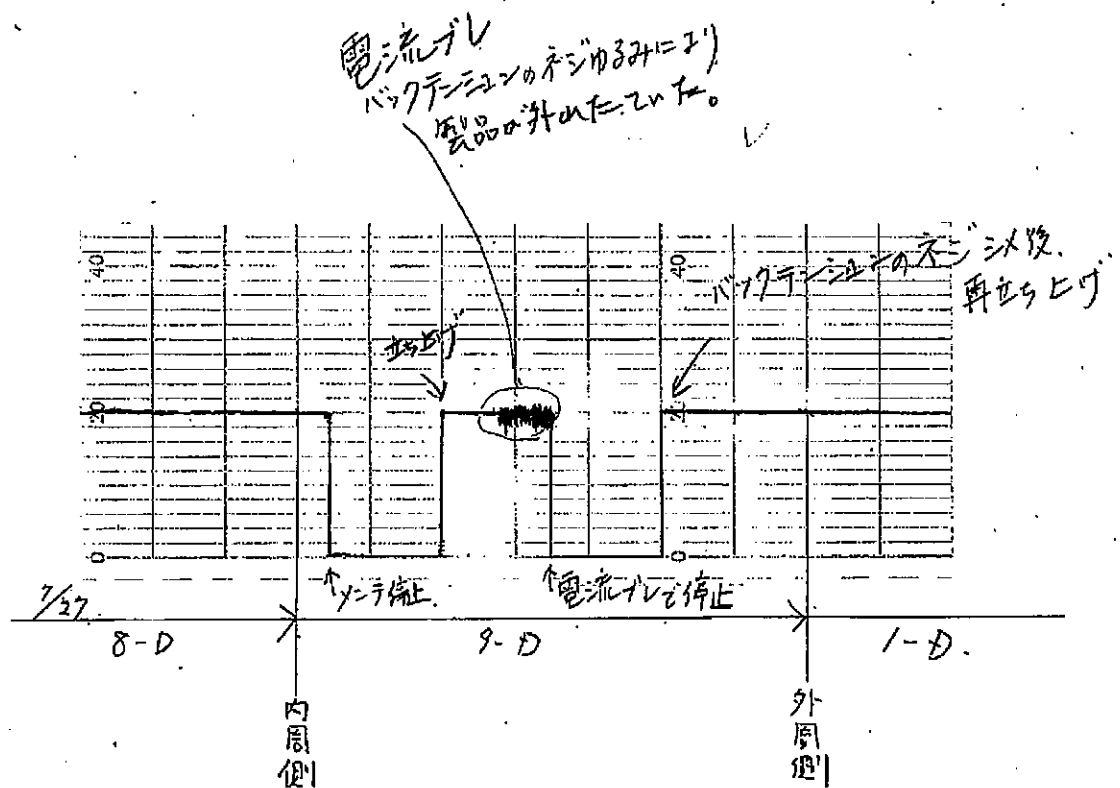
電流チャート

。立ち上げ～電流レベルの停止間→ツナギ作製し、サンプル採取

。再立ち上げ～外周→原因が、バックテンションによるものなのか、
確認として、ツナギ作製し、サンプル採取。

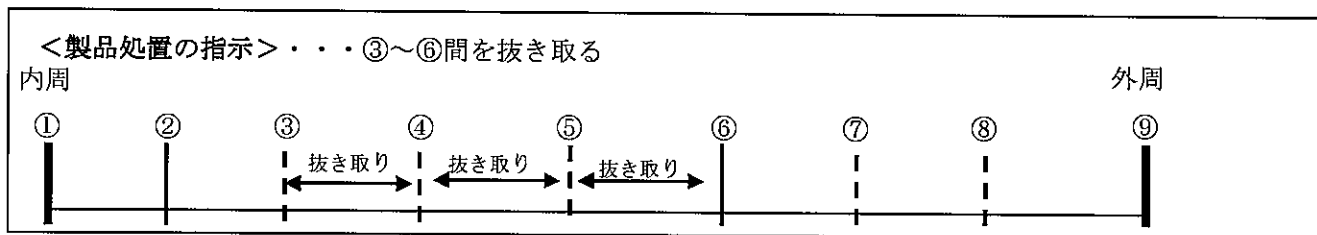
返却リールからツナギ表示無し(4回目)が発見されたことから、カット抜き取り位置を間違えて製品を処置したと推測致します。

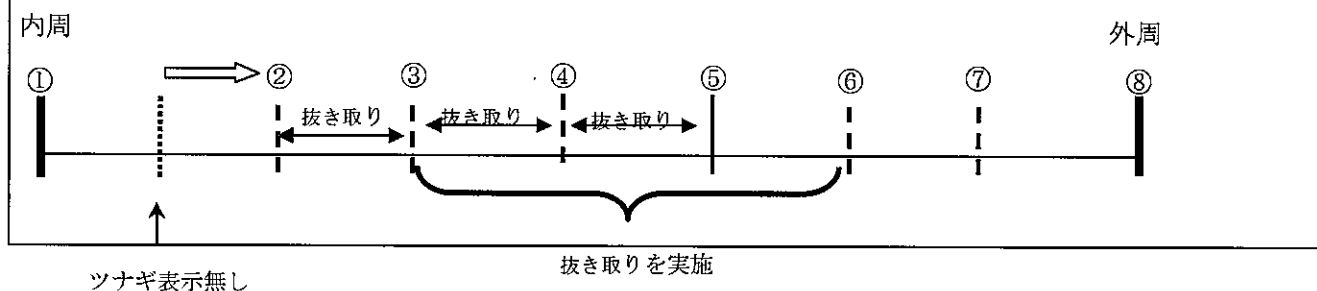
- 1) ツナギ間が 20m以上必要な為、一旦、逆巻きを実施。
- 2) 出荷巻き作業を行う際に最初の②ツナギ表示忘れが発生。
- 3) ③～⑥間を抜き取ったが、抜き取り箇所の位置ズレが発生しているため、密着箇所が残ってしまった。

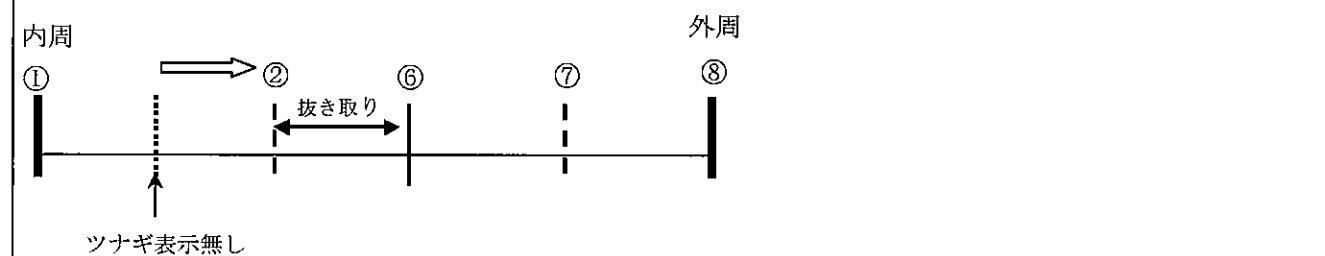
<最終の出荷状態>・・・密着箇所がリール内に残ったまま出荷
