品質異常改善通知書

不具合整理No. 48F-07-003

仕様番号 502438-0000
品名 2.0 W/B CONN. SIGNAL PLUG TERM
ロットNo 16.06.30.A.01-32
対象数量 576,000
不具合内容及び確認内容

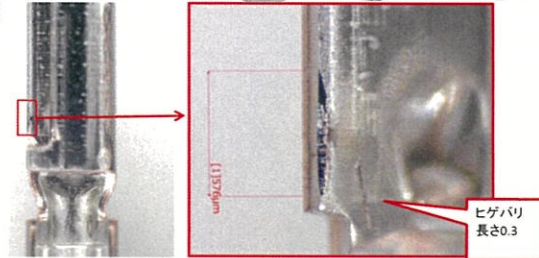
写真・図

後続ロットにてヒゲバリが検出されたため、客先物流センターに連絡し対象ロットを回収しました。

・キャリアに対して製品の先端が下がった。(ユーイングのメウ)

↓
・スライド曲げ工程にて端子が浮いていました。

↓
・端子が浮いている為、スライド押込に当り削りました。

見逃した、
↓
集中して見ていなかった。

↓
10ピン中1ピンはみでいなかった。

・「Uイング」メゲパーツ、スライドパーツ

新品、追分で在庫をなくす。

・途中給油を追加。

・外観検査指導者に盛り込む。
外観検査にていきます。
