整理No. 6009810①

特別作業記録

品質保証課	図番	138657-1-11	承認	調査	担当
	品名	U.FL-R-SMT-1 ゼツエンザ(80)

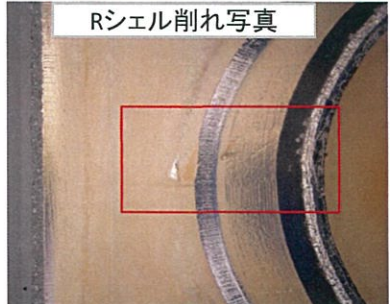
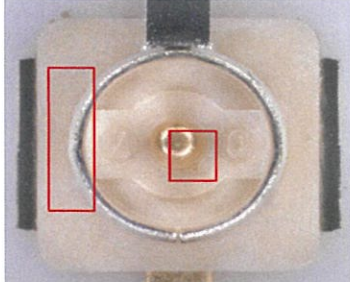
数量	不明 1107 740			
	ロットNo	190109-C2-13-M-0001-0004		実施期限 2019/2/6	
品質保証課	<不良内容> 01-02: #A オスタンシの筒外周削れ 03-04: #A シェル外側削れ		<処置方法> 不具合品除去		
	<手順> 成形品のため、手袋、マスク着用のこと。 右写真を参考に不具合品を除去してください。 #Acavに発生傾向があります。 不明点あれば連絡願います。 ※手順、方法(使用検査器具・巻き方向・巻き替え・検査速度等)、作業上の注意等、詳細を記入のこと。

品質保証課	作業結果	廃棄数 : 6260 740 ケ 良品数 : 104480 ケ	作業時間 : 2/5 H 集計月度(品証記入) : H31.4 月度 集計済		
		<受理>
