品質異常改善通知書

不具合整理No. -45F-09-016

仕様番号 CMCS-65A-S291
品名 SHIELD CASE
ロットNo 13.09.04.3.7695
対象数量 2,800
不具合内容及び確認内容

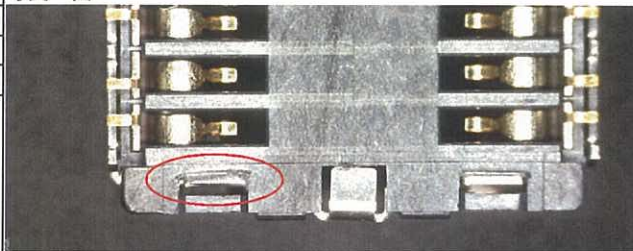
写真・図

シールドケース変形。シールドケースが変形していた事でハウジング削れ不具合が発生。
対象ロット中発生は3個。

変化なし リール差が初めて発生している。状況は不明。
他リールでは起きていない。
(ナゼ発生したのかを3回繰り返して真の発生原因を掘む)

巻始め製品を指でおさえる 仕組みな作業があった可能性 (製品の抜け) がある。

層間紙のRLO内芯にはめていなかった。

軽く押さえる様指導します

常発的発生もコーンプレートの指導で防止。確認済み。

対策後13.10.08.3.8041-8148.13.10.15.3.8473-8478.8483-8526.8528-8580.計5ロットにおいて同不具合無しの為、有効な発生防止と判断致す。
