品質異常改善通知書

不具合整理No. 47F-10-003

仕様番号 APB3447W-J-R2
品名 0.35P LGA CONTACT
ロットNo 15.05.22.1.Q.0001-0005.SSS.M
対象数量 350,760
不具合内容及び確認内容
形状不良
コンタクト先端形状が違う。
異常品の暫定処理 確認中

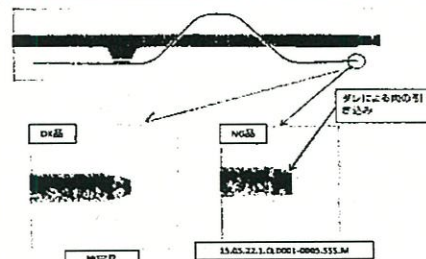
写真・図

Rタイプ→Wタイプへハーフ交換。

↓
検査指導書の公差が間違っていた。↓
データOK. 外観見落とし。(面打ち部)

コンタクト先端形状が違う

外観検査で気付かなかった

↓
寸法も入った↓
検査指導書の公差違い

正しい寸法で検査指導書を発行
してもらう。 15.10.6.

データの公差も修正してもらう。 15.10.6

(誰が、いつまでに何を、どうする)
外観を照合サンプルや外観指導書と
照らし合わせる。
検査指導書を正しい公差の物を発行してもらう。
