品質異常改善通知書		不具合整理No. 44F-09-014		
		担当課	生産三課 1 G	
品質保証課記入		担当者	西沢	
		発行日:	2012年09月21日	
不具合内容	発生原因	承認	確認	担当
		<p>下記の製品は得意先検査の結果、不合格となりました。 再発防止の為対策を記入の上、指定回答日までに原本を回付して下さい。</p> <p>発生原因 生産課: 2012年09月26日 迄 流出原因 生産課: 2012年9月26日 迄 流出原因 品質技術課: 2012年9月28日 迄</p> <p>指定回答日: 2012年09月28日</p> <p>仕様番号 182752-2-02 品名 MS-156HF 折り加工 ロットNo 5-5290B, 5291B 対象数量 40,000 不具合内容及び確認内容 キャリア部に打痕。</p>	写真・図

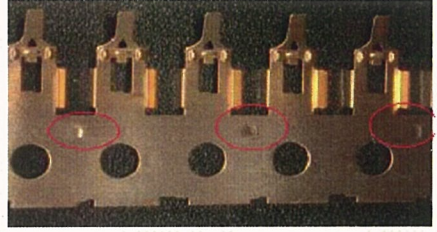
<p>発生原因</p> <p>生産課 (現場現物現実の確認・加工状況・加工履歴・変化点の確認) 現場のサワフルな加工は有りませんでした。 変化点も特々有りません。 (なぜ発生したのかを3回繰り返して真の発生原因を掴む)</p> <p>↓</p> <p>↓</p> <p>不具合発生日: 12年 7月26日 金型番号: P5362</p>	<p>発生対策</p> <p>(誰が、いつまでに何を、どうする) 生産終了後 型内石を認め どこか出ている時 品証に連絡する。</p> <p>対策実施日: 12年 10月24日 承認 確認 担当 対策実施ロットNo 5305~ 水平展開の有・無 (有の場合、対象製品名又は図番を記入) () / 実施</p> <p>

</p>			
<p>流出原因</p> <p>生産課 (現場現物現実の確認・履歴・変化点の確認) 現場のサワフルな加工は有りませんでした。 変化点も特々有りません。 (なぜ発生したのかを3回繰り返して真の流出原因を掴む) 小さい加工は有りません よ 注意して加工を確認して</p> <p>↓</p> <p>↓</p>	<p>流出対策</p> <p>(誰が、いつまでに何を、どうする) 外観検査員に指示し 先取) サワフルな加工を 確認して加工する</p> <p>対策実施日: 12年 10月24日 承認 確認 担当 対策実施ロットNo 5305~ 水平展開の有・無 (有の場合、対象製品名又は図番を記入) () / 実施</p> <p>

<p>品質技術課</p> <p>(現場現物現実の確認・履歴・変化点の確認) 小キリ加工は発生していません。 (なぜ発生したのかを3回繰り返して真の流出原因を掴む)</p> <p>↓</p> <p>↓</p>	<p>品質技術課</p> <p>(誰が、いつまでに何を、どうする) サワフルに異質があった場合はすぐに生産課に 情報を流す。</p> <p>対策実施日: 12年 10月24日 承認 確認 担当 対策実施ロットNo 5305~ 水平展開の有・無 (有の場合、対象製品名又は図番を記入) () / 実施</p> <p>

</p>			
原因区分	<input checked="" type="checkbox"/> 作業 <input type="checkbox"/> 金型 <input type="checkbox"/> 材料 <input type="checkbox"/> 検査工程 <input type="checkbox"/> 設備 <input type="checkbox"/> 梱包・輸送 <input type="checkbox"/> 管理・仕様 <input type="checkbox"/> 顧客 <input type="checkbox"/> その他			
品質保証課	<p>効果の確認</p> <p>外観指導書に内容を追記して 注意を促し以降同不良なし</p> <p>承認 確認 有効性の評価</p> <p>

</p> <p>対策後、5.5305A ~ 5.5311A まで5P以内において 同不具合が無い。有欠が生ずると判別できず、 予防処置 要、不要</p>	<p>承認 確認 担当</p> <p>
