品質異常改善通知書

不具合整理No. 43 F-11-003

CLコード 687-3004-0 70
品名 DF24-3234SCFA (70)
ロットNo J08-1-4963A
対象数量 20,000
クレーム内容及び確認内容
◆ランス高さマイナス
規定値1.03 (±0.02)

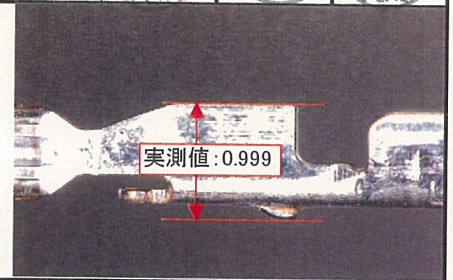
写真・図

切曲部部磨耗によりランス高さマイナスした。

↓
切曲部部磨耗のため↓
定期的な追込みをしていなかったため。

・公差判定時マイナス1.11だったため、自己判断で生産。
・ロット内で修正をしたが、ロットを区切らずに生産した。

・マイナス1.11で生産したため
・ロット内で修正してはいるが区切らずに1ロットで入検した
・自己判断で生産、上司、品技より連絡しなかった

・定期的なランス追込みするようにした。
(2008スタン7°)

・ランス高さ(N=1)毎1-11確認する(年内)
・マイナス1.11で生産しないよう品質管理とする。
(1.02~1.05で生産) [1.03±0.02]

・公差ギリギリで生産している様なものが
あったら、注意修正依頼を発行する。
