峨眉至汉源高速公路 JC-4 标段

大峡谷隧道监控量测月报

(2018.3.20~2018.4.20)

上海同济检测技术有限公司

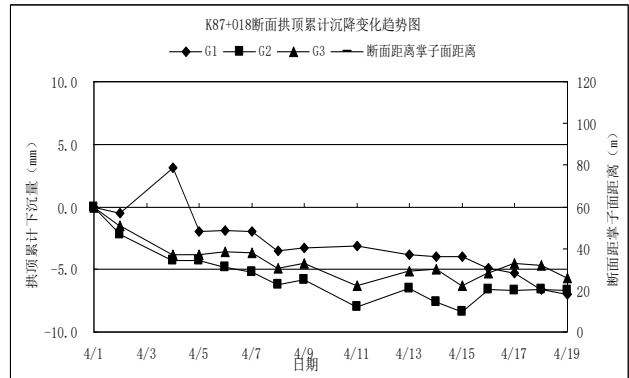
图 1-2

断面里程	测点名称						变化趋势	附图 序号
	本月下沉量			累计下沉量				
	△G1	△G2	△G3	ΣG1	ΣG2	ΣG3		
K87+025	-6.8	-3.5	-4.1	-1.4	-2.3	-4.4	趋势平稳	1-1
K87+018	-7.0	-6.7	-20.3	-7.0	-6.7	-20.3	缓慢增大	1-2
K87+011	-2.9	-3.9	-6.6	-2.9	-3.9	-6.6	趋势平稳	1-3
K87+005	-1.0	-1.9	-0.3	-1.0	-1.9	-0.3	趋势平稳	1-4

本月隧道右线拱顶沉降监测数据变化最大的为 K87+018 断面, G3 测点本周累计沉降 20.3mm, 其他断面变化不大, 无异常数据。

(1) 隧道开挖处于洞口施工段落，围岩较为破碎，自稳能力较差，支护不及时局部易产坍塌现象，建议开挖后及时支护。施工采用“短进尺、弱爆破”的开挖方式，保持围岩稳定。

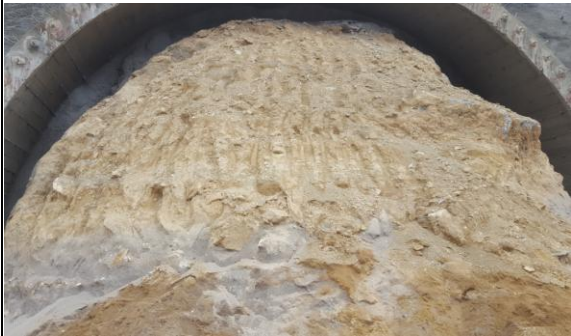
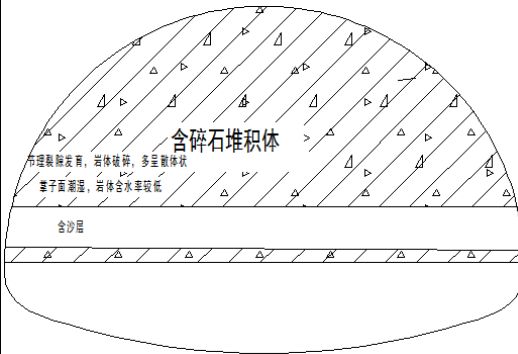
表 1

隧道	大峡谷隧道出口右线			桩号	K87+028		设计断面型式		X5a	
岩性	松散堆积体			围岩类别	设计	V 级	实际	V 级	产状	\
掌子面	稳定		基本稳定		稳定性差		不稳定	√	极不稳定	
隧洞工程地质条件	岩石坚硬程度	坚硬岩		较坚硬岩		较软岩		软岩		极软岩
										√
	岩体结构类型	整体块状或巨厚层状		块状或厚层状		镶嵌碎裂状中薄层状	裂隙块状; 碎裂状		含碎石堆积体状	
										√
	结构面发育程度(组数)	1~2(不甚发育)		2~3(裂隙稍发育)		3(较发育)	大于 3(发育)		杂乱无章(裂隙非常发育)	
										√
	岩石完整程度	完整		破碎		较破碎		破碎	极破碎	√
	裂隙充填	砂质充填		泥质充填		无充填		其他充填		
	结构面粗糙程度	明显台阶状		粗糙波纹状		有擦痕		平整光滑		
	地质构造影响程度	轻微		较重		严重		极严重		
地下水出露情况	无水	潮湿	点滴状	淋雨状出水	线状流水		股状出水		涌、突水	
		√								
掌子面照片

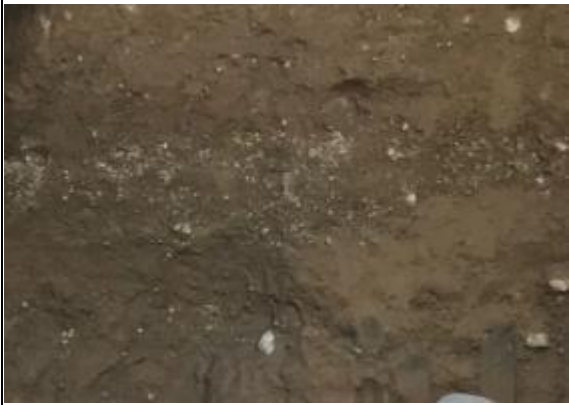
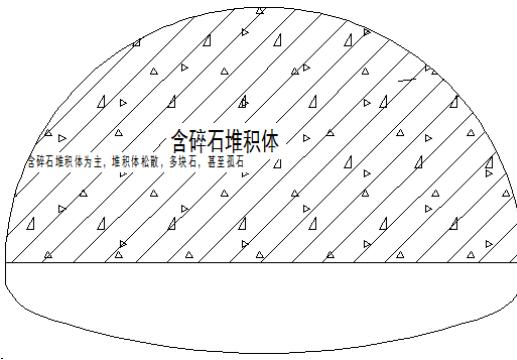
表 2

隧道	大峡谷隧道出口右线		桩号	K87+025		设计断面型式		X5a			
岩性	松散堆积体		围岩类别	设计	V 级	实际	V 级	产状	\		
掌子面	稳定		基本稳定		稳定性差		不稳定	√	极不稳定		
隧洞工程地质条件	岩石坚硬程度	坚硬岩		较坚硬岩		较软岩		软岩		极软岩	
										√	
	岩体结构类型	整体块状或巨厚层状		块状或厚层状		镶嵌碎裂状中薄层状	裂隙块状; 碎裂状		含碎石堆积体状		
										√	
	结构面发育程度(组数)	1~2(不甚发育)		2~3(裂隙稍发育)		3(较发育)		大于 3(发育)		杂乱无章(裂隙非常发育)	
										√	
	岩石完整程度	完整		破碎		较破碎		破碎		极破碎	√
	裂隙充填	砂质充填		泥质充填		无充填		其他充填			
	结构面粗糙程度	明显台阶状		粗糙波纹状		有擦痕		平整光滑			
	地质构造影响程度	轻微		较重		严重		极严重			
地下水出露情况	无水	潮湿	点滴状	淋雨状出水	线状流水	股状出水		涌、突水			
		√									
掌子面照片

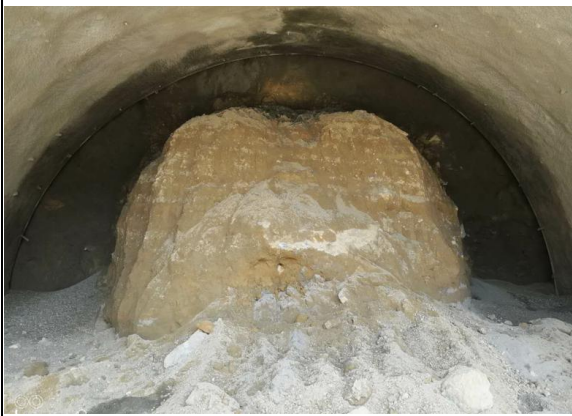
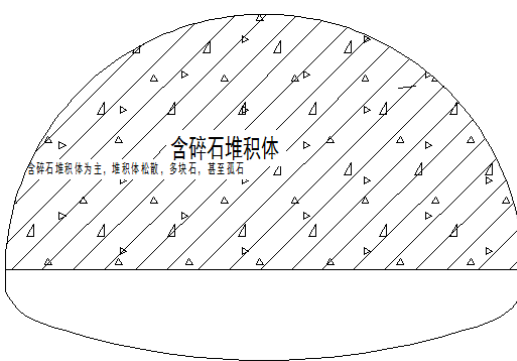
表 3

隧道	大峡谷隧道出口右线			桩号	K87+022		设计断面型式		X5a	
岩性	松散堆积体			围岩类别	设计	V 级	实际	V 级	产状	\
掌子面	稳定		基本稳定		稳定性差		不稳定	√	极不稳定	
隧洞工程地质条件	岩石坚硬程度	坚硬岩		较坚硬岩		较软岩		软岩		极软岩
										√
	岩体结构类型	整体块状或巨厚层状		块状或厚层状		镶嵌碎裂状中薄层状	裂隙块状; 碎裂状		含碎石堆积体状	
										√
	结构面发育程度(组数)	1~2(不甚发育)		2~3(裂隙稍发育)		3(较发育)	大于 3(发育)		杂乱无章(裂隙非常发育)	
										√
	岩石完整程度	完整		破碎		较破碎		破碎	极破碎	√
	裂隙充填	砂质充填		泥质充填		无充填		其他充填		
	结构面粗糙程度	明显台阶状		粗糙波纹状		有擦痕		平整光滑		
	地质构造影响程度	轻微		较重		严重		极严重		
地下水出露情况	无水	潮湿	点滴状	淋雨状出水	线状流水		股状出水		涌、突水	
		√								
掌子面照片

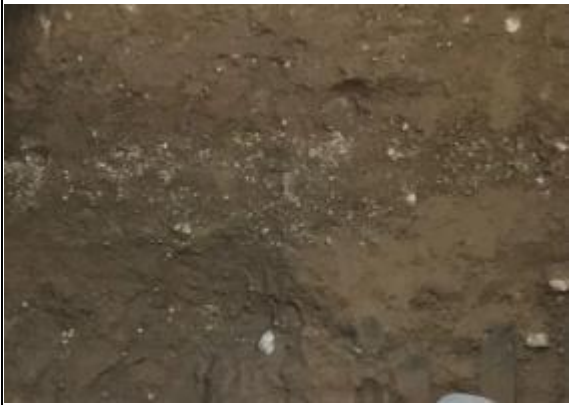
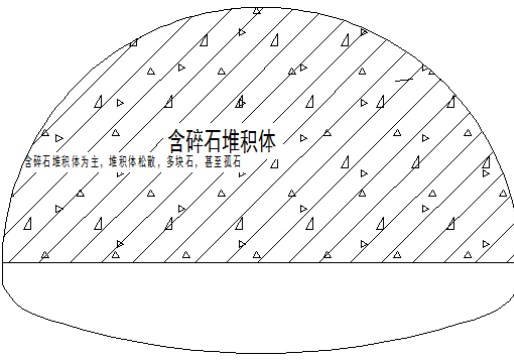
表 5

隧道	大峡谷隧道出口右线		桩号	K87+017		设计断面型式		X5a			
岩性	松散堆积体		围岩类别	设计	V 级	实际	V 级	产状	\		
掌子面	稳定		基本稳定		稳定性差		不稳定	√	极不稳定		
隧洞工程地质条件	岩石坚硬程度	坚硬岩		较坚硬岩		较软岩		软岩		极软岩	
										√	
	岩体结构类型	整体块状或巨厚层状		块状或厚层状		镶嵌碎裂状中薄层状	裂隙块状; 碎裂状		含碎石堆积体状		
										√	
	结构面发育程度(组数)	1~2(不甚发育)		2~3(裂隙稍发育)		3(较发育)		大于 3(发育)		杂乱无章(裂隙非常发育)	
										√	
	岩石完整程度	完整		破碎		较破碎		破碎		极破碎	√
	裂隙充填	砂质充填		泥质充填		无充填		其他充填			
	结构面粗糙程度	明显台阶状		粗糙波纹状		有擦痕		平整光滑			
	地质构造影响程度	轻微		较重		严重		极严重			
地下水出露情况	无水	潮湿	点滴状	淋雨状出水	线状流水	股状出水		涌、突水			
		√									
掌子面照片

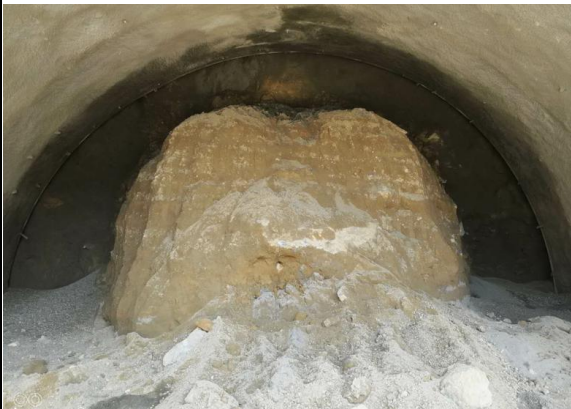
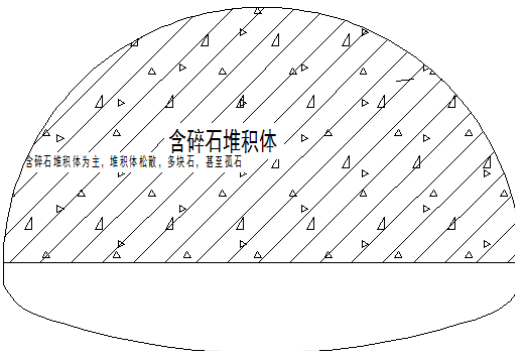
表 6

隧道	大峡谷隧道出口右线			桩号	K87+014		设计断面型式		X5a	
岩性	松散堆积体			围岩类别	设计	V 级	实际	V 级	产状	\
掌子面	稳定		基本稳定		稳定性差		不稳定	√	极不稳定	
隧洞工程地质条件	岩石坚硬程度	坚硬岩		较坚硬岩		较软岩		软岩		极软岩
										√
	岩体结构类型	整体块状或巨厚层状		块状或厚层状		镶嵌碎裂状中薄层状	裂隙块状; 碎裂状		含碎石堆积体状	
										√
	结构面发育程度(组数)	1~2(不甚发育)		2~3(裂隙稍发育)		3(较发育)	大于 3(发育)		杂乱无章(裂隙非常发育)	
										√
	岩石完整程度	完整		破碎		较破碎		破碎	极破碎	√
	裂隙充填	砂质充填		泥质充填		无充填		其他充填		
	结构面粗糙程度	明显台阶状		粗糙波纹状		有擦痕		平整光滑		
	地质构造影响程度	轻微		较重		严重		极严重		
地下水出露情况	无水	潮湿	点滴状	淋雨状出水	线状流水		股状出水		涌、突水	
		√								
掌子面照片

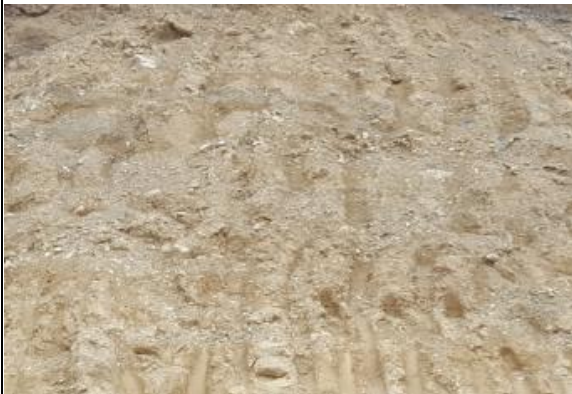
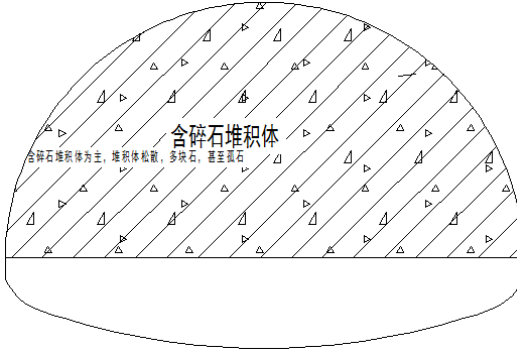
表 7

隧道	大峡谷隧道出口右线			桩号	K87+011		设计断面型式		X5a	
岩性	松散堆积体			围岩类别	设计	V 级	实际	V 级	产状	\
掌子面	稳定		基本稳定		稳定性差		不稳定	√	极不稳定	
隧洞工程地质条件	岩石坚硬程度	坚硬岩		较坚硬岩		较软岩		软岩		极软岩
										√
	岩体结构类型	整体块状或巨厚层状		块状或厚层状		镶嵌碎裂状中薄层状	裂隙块状; 碎裂状		含碎石堆积体状	
										√
	结构面发育程度(组数)	1~2(不甚发育)		2~3(裂隙稍发育)		3(较发育)		大于 3(发育)		杂乱无章(裂隙非常发育)
										√
	岩石完整程度	完整		破碎		较破碎		破碎		极破碎
										√
	裂隙充填	砂质充填		泥质充填		无充填		其他充填		
	结构面粗糙程度	明显台阶状		粗糙波纹状		有擦痕		平整光滑		
掌子面照片	地质构造影响程度	轻微		较重		严重		极严重		
	地下水出露情况	无水	潮湿	点滴状	淋雨状出水	线状流水		股状出水		涌、突水
			√							
地质素描图

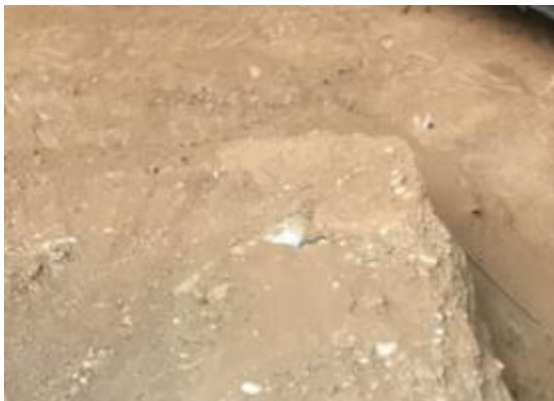
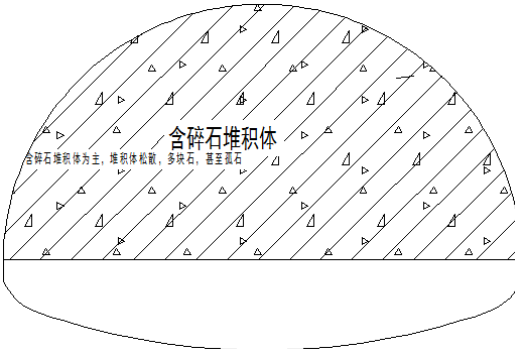
表 8

隧道	大峡谷隧道出口右线			桩号	K87+008		设计断面型式		X5a	
岩性	松散堆积体			围岩类别	设计	V 级	实际	V 级	产状	\
掌子面	稳定		基本稳定		稳定性差		不稳定	√	极不稳定	
隧洞工程地质条件	岩石坚硬程度	坚硬岩		较坚硬岩		较软岩		软岩		极软岩
										√
	岩体结构类型	整体块状或巨厚层状		块状或厚层状		镶嵌碎裂状中薄层状		裂隙块状; 碎裂状		含碎石堆积体状
										√
	结构面发育程度(组数)	1~2(不甚发育)		2~3(裂隙稍发育)		3(较发育)		大于 3(发育)		杂乱无章(裂隙非常发育)
										√
	岩石完整程度	完整		破碎		较破碎		破碎		极破碎
										√
	裂隙充填	砂质充填		泥质充填		无充填		其他充填		
	结构面粗糙程度	明显台阶状		粗糙波纹状		有擦痕		平整光滑		
掌子面照片	地质构造影响程度	轻微		较重		严重		极严重		
	地下水	无水	潮湿	点滴状	淋雨状出水	线状流水	股状出水	涌、突水		
掌子面照片	地质素描图

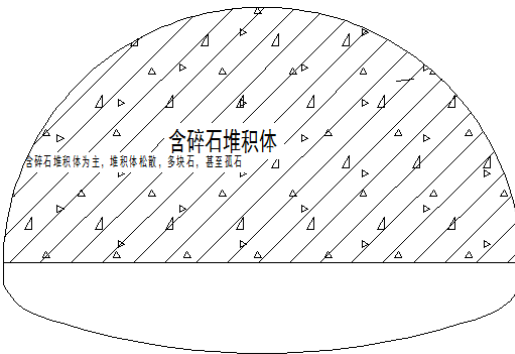
表 9

隧道	大峡谷隧道出口右线			桩号	K87+005		设计断面型式		X5a	
岩性	松散堆积体			围岩类别	设计	V 级	实际	V 级	产状	\
掌子面	稳定		基本稳定		稳定性差		不稳定	√	极不稳定	
隧洞工程地质条件	岩石坚硬程度	坚硬岩		较坚硬岩		较软岩		软岩		极软岩
										√
	岩体结构类型	整体块状或巨厚层状		块状或厚层状		镶嵌碎裂状中薄层状	裂隙块状; 碎裂状		含碎石堆积体状	
										√
	结构面发育程度(组数)	1~2(不甚发育)		2~3(裂隙稍发育)		3(较发育)		大于 3(发育)		杂乱无章(裂隙非常发育)
										√
	岩石完整程度	完整		破碎		较破碎		破碎		极破碎
										√
	裂隙充填	砂质充填		泥质充填		无充填		其他充填		
	结构面粗糙程度	明显台阶状		粗糙波纹状		有擦痕		平整光滑		
地质构造影响程度	轻微		较重		严重		极严重			
地下水出露情况	无水	潮湿	点滴状	淋雨状出水	线状流水	股状出水	涌、突水			
		√								
掌子面照片	 				地质素描图

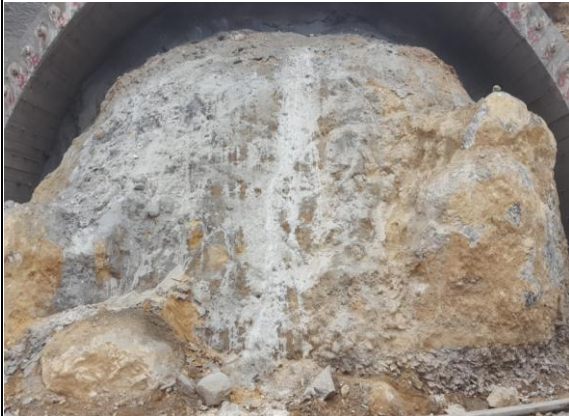
表 11

隧道	大峡谷隧道出口左线			桩号	ZK87+045		设计断面型式		X5a	
岩性	松散堆积体			围岩类别	设计	V 级	实际	V 级	产状	\
掌子面	稳定		基本稳定		稳定性差		不稳定	√	极不稳定	
隧洞工程地质条件	岩石坚硬程度	坚硬岩		较坚硬岩		较软岩		软岩		极软岩
										√
	岩体结构类型	整体块状或巨厚层状		块状或厚层状		镶嵌碎裂状中薄层状	裂隙块状; 碎裂状		松散体状	
										√
	结构面发育程度(组数)	1~2(不甚发育)		2~3(裂隙稍发育)		3(较发育)	大于 3(发育)		杂乱无章(裂隙非常发育)	
										√
	岩石完整程度	完整		破碎		较破碎		破碎	极破碎	√
	裂隙充填	砂质充填		泥质充填		无充填		其他充填		
	结构面粗糙程度	明显台阶状		粗糙波纹状		有擦痕		平整光滑		
	地质构造影响程度	轻微		较重		严重		极严重		
地下水出露情况	无水	潮湿	点滴状	淋雨状出水	线状流水		股状出水		涌、突水	
		√								
掌子面照片

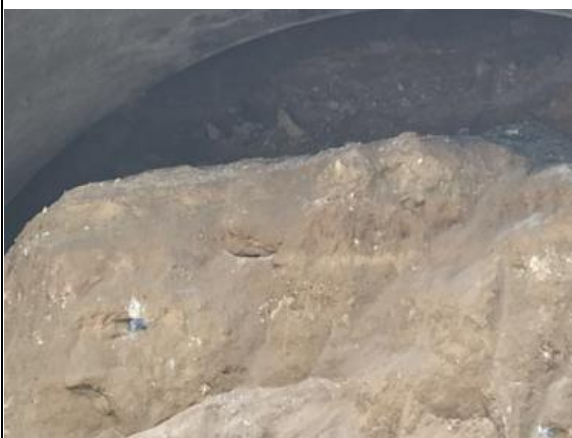
表 12

隧道	大峡谷隧道出口左线		桩号	ZK87+040		设计断面型式		X5a			
岩性	松散堆积体		围岩类别	设计	V 级	实际	V 级	产状	\		
掌子面	稳定		基本稳定		稳定性差		不稳定	√	极不稳定		
隧洞工程地质条件	岩石坚硬程度	坚硬岩		较坚硬岩		较软岩		软岩		极软岩	
										√	
	岩体结构类型	整体块状或巨厚层状		块状或厚层状		镶嵌碎裂状中薄层状	裂隙块状; 碎裂状		松散体状		
										√	
	结构面发育程度(组数)	1~2(不甚发育)		2~3(裂隙稍发育)		3(较发育)		大于 3(发育)		杂乱无章(裂隙非常发育)	
										√	
	岩石完整程度	完整		破碎		较破碎		破碎		极破碎	√
	裂隙充填	砂质充填		泥质充填		无充填		其他充填			
	结构面粗糙程度	明显台阶状		粗糙波纹状		有擦痕		平整光滑			
	地质构造影响程度	轻微		较重		严重		极严重			
地下水出露情况	无水	潮湿	点滴状	淋雨状出水	线状流水		股状出水		涌、突水		
		√									
掌子面照片

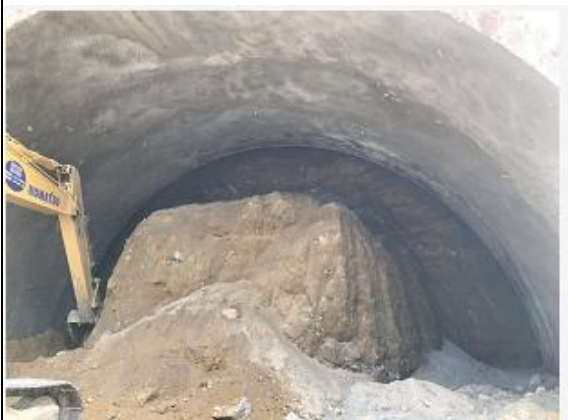
表 13

隧道	大峡谷隧道出口左线				桩号	ZK87+032		设计断面型式			X5a		
岩性	松散堆积体				围岩类别	设计	V级	实际	V级		产状	\	
掌子面	稳定		基本稳定		稳定性差			不稳定	√		极不稳定		
隧洞工程地质条件	岩石坚硬程度	坚硬岩		较坚硬岩		较软岩		软岩			极软岩		
											√		
	岩体结构类型	整体块状或巨厚层状		块状或厚层状		镶嵌碎裂状中薄层状		裂隙块状；碎裂状			松散体状		
											√		
	结构面发育程度(组数)	1~2(不甚发育)		2~3（裂隙稍发育）		3（较发育）		大于3（发育）		杂乱无章（裂隙非常发育）			
										√			
	岩石完整程度	完整			破碎			较破碎		破碎		极破碎	√
	裂隙充填	砂质充填			泥质充填			无充填			其他充填		
	结构面粗糙程度	明显台阶状			粗糙波纹状			有擦痕			平整光滑		
	地质构造影响程度	轻微			较重			严重			极严重		
地下水出露情况	无水	潮湿	点滴状	淋雨状出水		线状流水		股状出水		涌、突水			
		√											
掌子面照片
