峨眉至汉源高速公路 JC-4 标段

隧道监控量测项目

大峡谷隧道监控量测月报

(2018.5.21~2018.6.20)

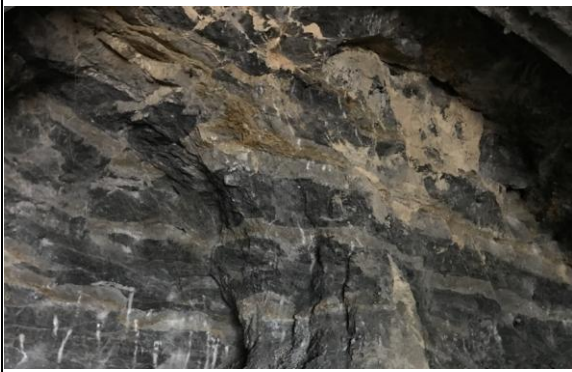
表 1

隧道	大峡谷隧道出口左线			桩号	ZK87+014		设计断面型式		X5a		
岩性	中风化白云岩			围岩类别	设计	V 类	实际	V 类		产状	\
掌子面	稳定		基本稳定	√	稳定性差		不稳定		极不稳定		
隧洞工程地质条件	岩石坚硬程度	坚硬岩		较坚硬岩		较软岩		软岩		极软岩	
				√							
	岩体结构类型	整体块状或巨厚层状		块状或厚层状		镶嵌碎裂状中薄层状		裂隙块状; 碎裂状		松散体状	
						√					
	结构面发育程度(组数)	1~2(不甚发育)		2~3(裂隙稍发育)		3(较发育)		大于 3(发育)		杂乱无章(裂隙非常发育)	
						√					
	岩石完整程度	完整		较完整		较破碎		√	破碎		极破碎
	裂隙充填	砂质充填		泥质充填		√		无充填		其他充填	
	结构面粗糙程度	明显台阶状		粗糙波纹状		√		有擦痕		平整光滑	
	地质构造影响程度	轻微		√	较重				严重	极严重	
地下水出露情况	无水	潮湿	点滴状	淋雨状出水		线状流水		股状出水		涌、突水	
	√										
掌子面照片

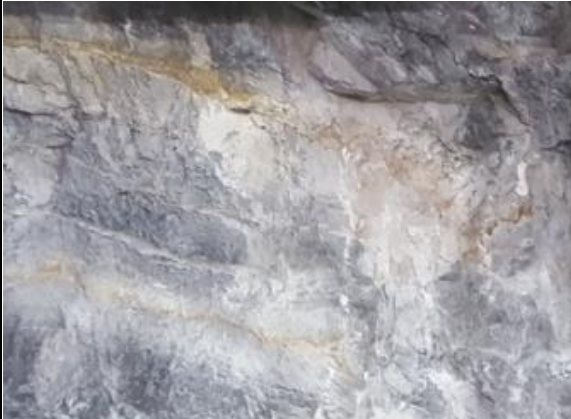
表 3

隧道	大峡谷隧道出口左线			桩号	ZK87+005		设计断面型式			X5a			
岩性	中风化白云岩			围岩类别	设计	V类	实际	V类		产状	\		
掌子面	稳定		基本稳定	√	稳定性差			不稳定		极不稳定			
隧洞工程地质条件	岩石坚硬程度	坚硬岩		较坚硬岩		较软岩		软岩			极软岩		
				√									
	岩体结构类型	整体块状或巨厚层状	块状或厚层状		镶嵌碎裂状中薄层状	裂隙块状；碎裂状			松散体状				
					√								
	结构面发育程度(组数)	1~2(不甚发育)	2~3（裂隙稍发育）		3（较发育）	大于3（发育）		杂乱无章（裂隙非常发育）					
					√								
	岩石完整程度	完整		较完整		较破碎		√	破碎			极破碎	
	裂隙充填	砂质充填		泥质充填		√	无充填				其他充填		
	结构面粗糙程度	明显台阶状		粗糙波纹状		√	有擦痕			平整光滑			
	地质构造影响程度	轻微		√	较重		严重				极严重		
地下水出露情况	无水	潮湿	点滴状	淋雨状出水		线状流水		股状出水		涌、突水			
	√												
掌子面照片

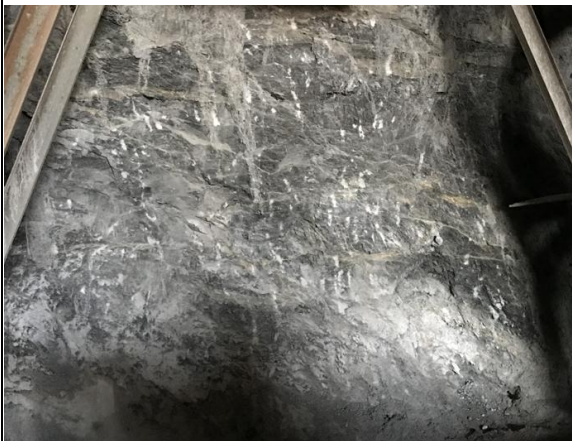
表 4

隧道	大峡谷隧道出口左线			桩号	ZK87+000		设计断面型式			X5c		
岩性	中风化白云岩			围岩类别	设计	V 级	实际	V 级		产状	\	
掌子面	稳定		基本稳定	√	稳定性差			不稳定		极不稳定		
隧洞工程地质条件	岩石坚硬程度	坚硬岩		较坚硬岩		较软岩		软岩			极软岩	
				√								
	岩体结构类型	整体块状或巨厚层状		块状或厚层状		镶嵌碎裂状中薄层状		裂隙块状；碎裂状			松散体状	
								√				
	结构面发育程度(组数)	1~2(不甚发育)		2~3（裂隙稍发育）		3（较发育）		大于3（发育）		杂乱无章（裂隙非常发育）		
								√				
	岩石完整程度	完整			较完整		较破碎	√	破碎		极破碎	
	裂隙充填	砂质充填			泥质充填		无充填		√	其他充填		
	结构面粗糙程度	明显台阶状			粗糙波纹状	√	有擦痕		平整光滑			
	地质构造影响程度	轻微		√	较重		严重		极严重			
地下水出露情况	无水	潮湿	点滴状	淋雨状出水	线状流水		股状出水		涌、突水			
	√											
掌子面照片

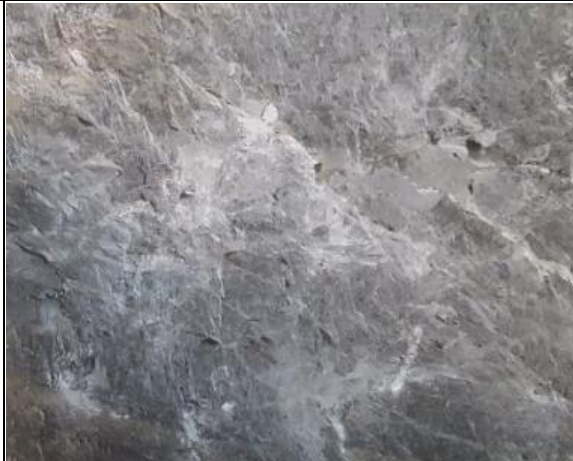
表 5

隧道	大峡谷隧道出口左线			桩号	ZK86+995		设计断面型式			X5c			
岩性	中风化白云岩			围岩类别	设计	V 级	实际	V 级		产状	\		
掌子面	稳定		基本稳定	√	稳定性差		不稳定			极不稳定			
隧洞工程地质条件	岩石坚硬程度	坚硬岩		较坚硬岩			较软岩		软岩			极软岩	
				√									
	岩体结构类型	整体块状或巨厚层状		块状或厚层状		镶嵌碎裂状中薄层状		裂隙块状；碎裂状			松散体状		
								√					
	结构面发育程度(组数)	1~2(不甚发育)		2~3（裂隙稍发育）		3（较发育）		大于3（发育）		杂乱无章（裂隙非常发育）			
								√					
	岩石完整程度	完整			较完整			较破碎	√	破碎		极破碎	
	裂隙充填	砂质充填			泥质充填			无充填		√	其他充填		
	结构面粗糙程度	明显台阶状			粗糙波纹状		√	有擦痕		平整光滑			
	地质构造影响程度	轻微		√	较重			严重			极严重		
地下水出露情况	无水	潮湿	点滴状	淋雨状出水		线状流水		股状出水		涌、突水			
	√												
掌子面照片

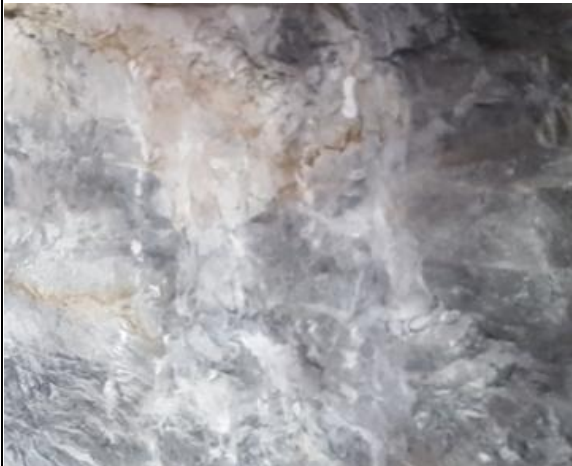
表 9

隧道	大峡谷隧道出口左线		桩号	ZK86+975		设计断面型式		X5c	
岩性	中风化白云岩		围岩级别	设计	V 级	实际	V 级	产状	232° ∠25°
掌子面	稳定		基本稳定	√	稳定性差		不稳定		极不稳定
隧洞工程地质条件	岩石坚硬程度	坚硬岩		较坚硬岩		较软岩		软岩	
				√					
	岩体结构类型	整体块状或巨厚层状		块状或厚层状		镶嵌碎裂状中薄层状	裂隙块状; 碎裂状		松散体状
						√			
	结构面发育程度(组数)	1~2(不甚发育)		2~3(裂隙稍发育)		3(较发育)	大于 3(发育)		杂乱无章(裂隙非常发育)
						√			
	岩石完整程度	完整		较完整		较破碎	√	破碎	极破碎
	裂隙充填	砂质充填		泥质充填		无充填		√	其他充填
	结构面粗糙程度	明显台阶状		粗糙波纹状		√	有擦痕	平整光滑	
	地质构造影响程度	轻微		√	较重		严重	极严重	
地下水出露情况	地下水	无水	潮湿	点滴状	淋雨状出水	线状流水		股状出水	涌、突水
		√

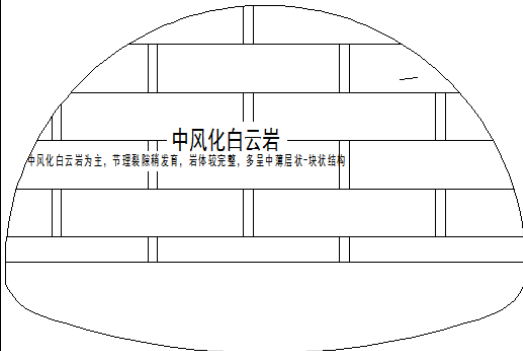
表 10

隧道	大峡谷隧道出口右线			桩号	K86+940		设计断面型式		X5c	
岩性	中风化白云岩			围岩类别	设计	V 级	实际	V 级	产状	\
掌子面	稳定		基本稳定	√	稳定性差		不稳定		极不稳定	
隧洞工程地质条件	岩石坚硬程度	坚硬岩		较坚硬岩		较软岩		软岩		极软岩
				√						
	岩体结构类型	整体块状或巨厚层状		块状或厚层状		镶嵌碎裂状中薄层状	裂隙块状；碎裂状		含碎石堆积体状	
				√						
	结构面发育程度(组数)	1~2(不甚发育)		2~3(裂隙稍发育)		3(较发育)	大于 3(发育)		杂乱无章(裂隙非常发育)	
				√						
	岩石完整程度	完整			较完整	√	较破碎		破碎	极破碎
	裂隙充填	砂质充填			泥质充填		无充填		其他充填	√
	结构面粗糙程度	明显台阶状			粗糙波纹状	√	有擦痕		平整光滑	
	地质构造影响程度	轻微		√	较重		严重		极严重	
	地下水	无水	潮湿	点滴状	淋雨状出水	线状流水		股状出水		涌、突水

<p>中风化白云岩</p> <p>中风化白云岩为主，节理裂隙稍发育，岩体较完整，多呈中薄层状-块状结构</p>		
	其他地质情况简述

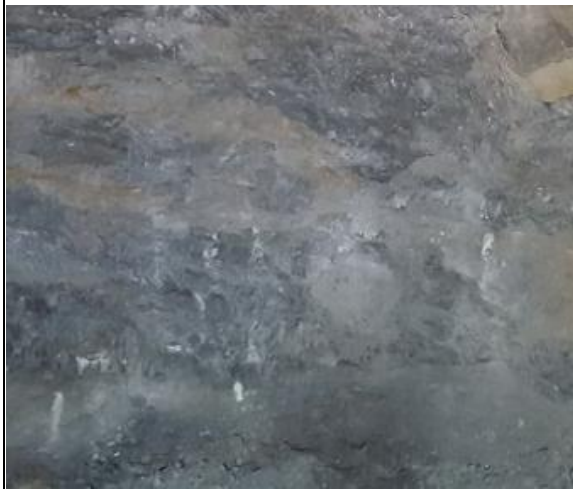
表 13

隧道	大峡谷隧道出口右线		桩号	K86+925		设计断面型式		X5b	
岩性	中风化白云岩		围岩类别	设计	V 级	实际	IV 级	产状	\
掌子面	稳定		基本稳定	√	稳定性差		不稳定		极不稳定
隧洞工程地质条件	岩石坚硬程度	坚硬岩	较坚硬岩		较软岩		软岩		极软岩
			√						
	岩体结构类型	整体块状或巨厚层状	块状或厚层状	镶嵌碎裂状中薄层状	裂隙块状; 碎裂状		含碎石堆积体状		
				√					
	结构面发育程度(组数)	1~2(不甚发育)	2~3(裂隙稍发育)	3(较发育)	大于 3(发育)		杂乱无章(裂隙非常发育)		
				√					
	岩石完整程度	完整		较完整		较破碎	√	破碎	极破碎
	裂隙充填	砂质充填		泥质充填		无充填		其他充填	√
	结构面粗糙程度	明显台阶状	√	粗糙波纹状		有擦痕		平整光滑

地质构造影响程度	轻微		√	较重		严重		极严重	
	地下水出露情况	无水	潮湿	点滴状	淋雨状出水	线状流水	股状出水	涌、突水		
		√								
掌子面照片

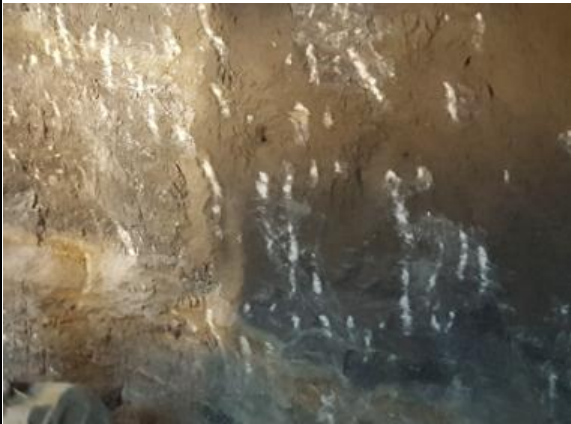
表 16

隧道	大峡谷隧道出口右线			桩号	K86+910		设计断面型式			X5b		
岩性	中风化白云岩			围岩级别	设计	V 级	实际	IV 级		产状	230° ∠26°	
掌子面	稳定		基本稳定	√	稳定性差		不稳定			极不稳定		
隧洞工程地质条件	岩石坚硬程度	坚硬岩		较坚硬岩		较软岩		软岩			极软岩	
				√								
	岩体结构类型	整体块状或巨厚层状	块状或厚层状		镶嵌碎裂状中薄层状	裂隙块状；碎裂状			含碎石堆积体状			
					√							
	结构面发育程度(组数)	1~2(不甚发育)	2~3（裂隙稍发育)		3（较发育)	大于 3（发育)		杂乱无章（裂隙非常发育)				
					√							
	岩石完整程度	完整			较完整			较破碎	√	破碎		极破碎

裂隙充填	砂质充填			泥质充填		无充填			其他充填	√
	结构面粗糙程度	明显台阶状		√	粗糙波纹状		有擦痕		平整光滑		
	地质构造影响程度	轻微		√	较重		严重		极严重		
	地下水出露情况	无水	潮湿	点滴状	淋雨状出水	线状流水		股状出水		涌、突水	
		√									
掌子面照片
