四川省峨眉至汉源高速公路

2-7 合同段大峡谷隧道

监控量测月报

第001期

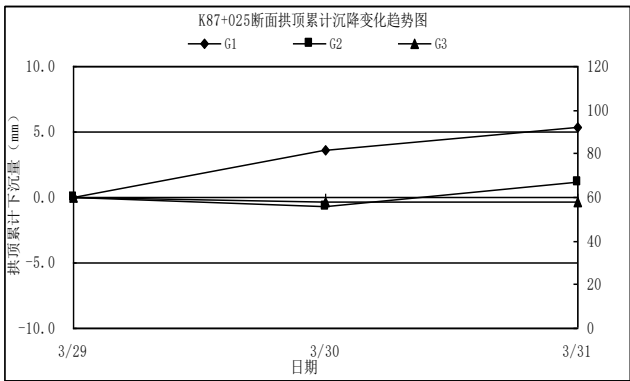
图 1-1

断面里程	测点名称						变化趋势	附图 序号
	本月下沉量			累计下沉量				
	$\Delta G1$	$\Delta G2$	$\Delta G3$	$\Sigma G1$	$\Sigma G2$	$\Sigma G3$		
K87+025	5.4	1.2	-0.3	5.4	1.2	-0.3	趋势平稳	1-1

本月隧道拱顶沉降监测数据变化较为平稳，无异常数据。

(1) 本月隧道拱顶下沉监测断面受掌子面开挖及地质条件影响较小, 监测数据变化不大, 无异常。

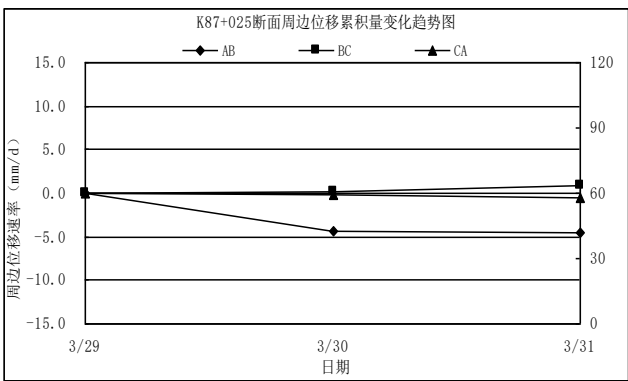
图 1-2

断面里程	测线名称						变化趋势	附图 序号
	本月收敛值			累计收敛值				
	ΔAB	ΔAC	ΔBC	ΣAB	ΣAC	ΣBC		
K87+025	-4.6	0.9	-0.6	-4.6	0.9	-0.6	趋势平稳	1-2

本月隧道净空收敛监测数据变化最大的为 K87+025 断面, AB 测线本月累计收敛-4.6mm; 无异常。

(2) 本月隧道净空收敛监测数据变化最大的为 K87+025 断面, AB 测线本月累计收敛

-4.6mm；其他测线变化不大，无异常。

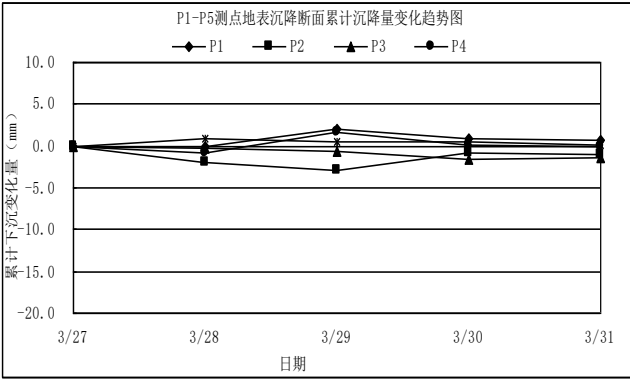
图 2-1

项目	位置	测点点号	本月累计 位移量 (mm)	最终累计 位移量 (mm)	变化趋势	附图 序号
地表 沉降	出口 左线	P1	0.7	0.7	稳定	2-1
		P2	-1.1	-1.1	稳定	
		P3	-1.3	-1.3	稳定	
		P4	-0.1	-0.1	稳定	
		P5	0.2	0.2	稳定	
	出口 右线	P6	0.3	0.3	稳定	2-2
		P7	0.0	0.0	稳定	
		P8	-0.9	-0.9	稳定	
		P9	-0.8	-0.8	稳定	
		P10	-0.2	-0.2	稳定

本月地表沉降累计变化量较为平稳, 无异常情况。

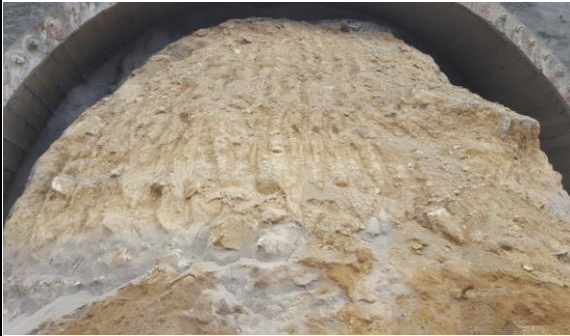
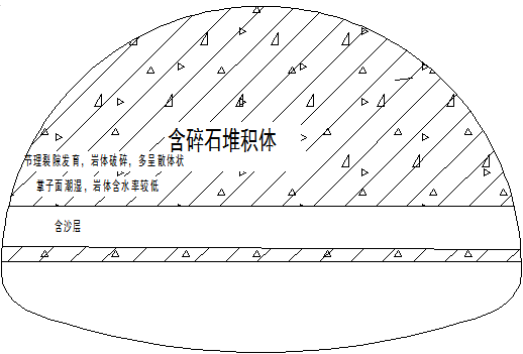
表 1

隧道	大峡谷隧道出口右线			桩号	K87+028		设计断面型式		X5a		
岩性	松散堆积体			围岩类别	设计	V类	实际	V类	产状	\	
掌子面	稳定		基本稳定		稳定性差		不稳定	√	极不稳定		
隧洞工程地质条件	岩石坚硬程度	坚硬岩		较坚硬岩		较软岩		软岩		极软岩	
										√	
	岩体结构类型	整体块状或巨厚层状		块状或厚层状		镶嵌碎裂状中薄层状		裂隙块状；碎裂状		含碎石堆积体状	
										√	
	结构面发育程度(组数)	1~2(不甚发育)		2~3(裂隙稍发育)		3(较发育)		大于3(发育)		杂乱无章(裂隙非常发育)	
										√	
	岩石完整程度	完整		破碎		较破碎		破碎		极破碎	
										√	
	裂隙充填	砂质充填		√		泥质充填		无充填		其他充填	
结构面粗糙程度	明显台阶状				粗糙波纹状		有擦痕		平整光滑		
									√		
地质构造影响程度	轻微		√		较重		严重		极严重		
地下水出露情况	无水	潮湿	点滴状	淋雨状出水		线状流水		股状出水		涌、突水	
		√									
掌子面照片

(1) 隧道开挖处于洞口施工段落，围岩较为破碎，自稳能力较差，支护不及时局部易产坍塌现象，建议开挖后及时支护。施工采用“短进尺、弱爆破”的开挖方式，保持围岩稳定。

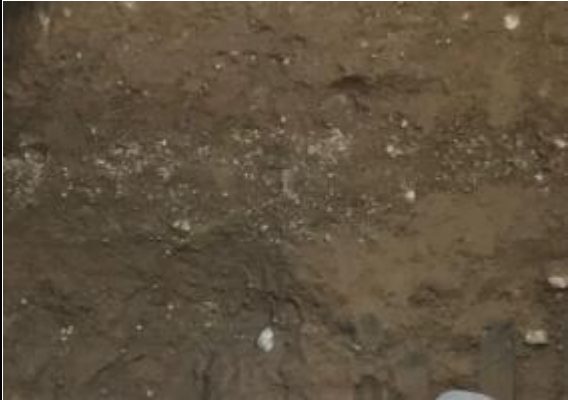
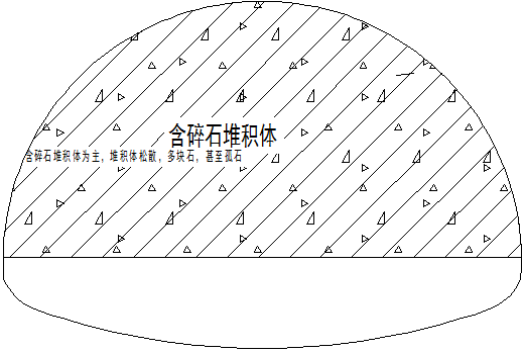
表 2

隧道	大峡谷隧道出口右线			桩号	K87+025		设计断面型式		X5a		
岩性	松散堆积体			围岩类别	设计	V类	实际	V类		产状	\
掌子面	稳定		基本稳定		稳定性差		不稳定	√	极不稳定		
隧洞工程地质条件	岩石坚硬程度	坚硬岩		较坚硬岩		较软岩		软岩		极软岩	
										√	
	岩体结构类型	整体块状或巨厚层状		块状或厚层状		镶嵌碎裂状中薄层状		裂隙块状；碎裂状		含碎石堆积体状	
										√	
	结构面发育程度(组数)	1~2(不甚发育)		2~3(裂隙稍发育)		3(较发育)		大于3(发育)		杂乱无章(裂隙非常发育)	
										√	
	岩石完整程度	完整		破碎		较破碎		破碎		极破碎	√
	裂隙充填	砂质充填		√	泥质充填		无充填		其他充填		
	结构面粗糙程度	明显台阶状			粗糙波纹状		有擦痕		平整光滑		√
	地质构造影响程度	轻微		√	较重		严重		极严重		
地下水 揭露情况	无水	潮湿	点滴状	淋雨状出水		线状流水		股状出水		涌、突水	
		√									
掌子面照片

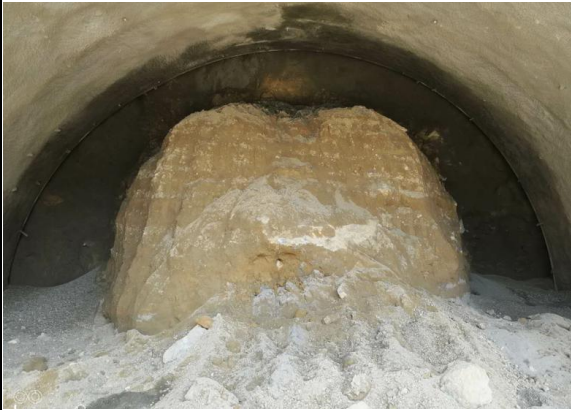
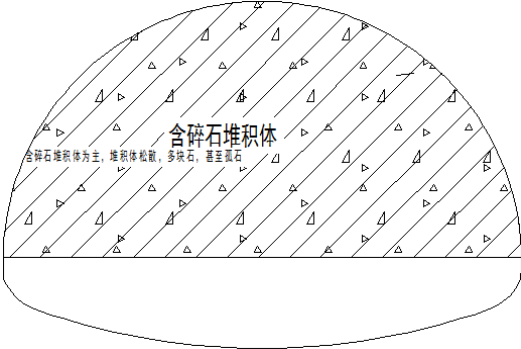
表 3

隧道	大峡谷隧道出口右线			桩号	K87+022		设计断面型式		X5a		
岩性	松散堆积体			围岩类别	设计	V类	实际	V类		产状	\
掌子面	稳定		基本稳定		稳定性差		不稳定	√	极不稳定		
隧洞工程地质条件	岩石坚硬程度	坚硬岩		较坚硬岩		较软岩		软岩		极软岩	
										√	
	岩体结构类型	整体块状或巨厚层状		块状或厚层状		镶嵌碎裂状中薄层状	裂隙块状；碎裂状		含碎石堆积体状		
									√		
	结构面发育程度(组数)	1~2(不甚发育)		2~3(裂隙稍发育)		3(较发育)		大于3(发育)		杂乱无章(裂隙非常发育)	
										√	
	岩石完整程度	完整		破碎		较破碎		破碎		极破碎	√
	裂隙充填	砂质充填		√	泥质充填		无充填		其他充填		
	结构面粗糙程度	明显台阶状		粗糙波纹状		有擦痕		平整光滑		√	
	地质构造影响程度	轻微		√	较重		严重		极严重		
地下水出露情况	无水	潮湿	点滴状	淋雨状出水	线状流水		股状出水		涌、突水		
		√									
掌子面照片
