峨眉至汉源高速公路 JC-4 标段

大峡谷隧道监控量测月报

(2018.4.21~2018.5.20)

上海同济检测技术有限公司

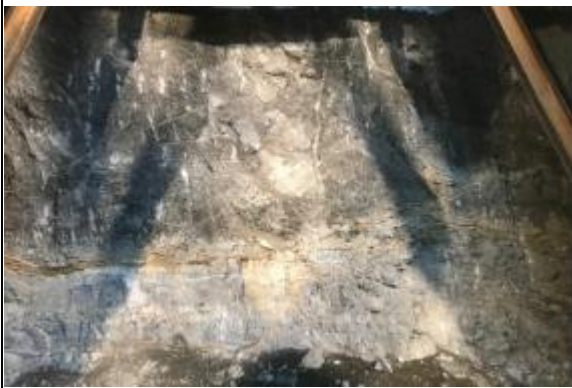
表 1

隧道	大峡谷隧道出口右线			桩号	K86+995		设计断面型式		X5a	
岩性	中风化白云岩			围岩类别	设计	V 级	实际	V 级	产状	\
掌子面	稳定		基本稳定		稳定性差	√	不稳定		极不稳定	
隧洞工程地质条件	岩石坚硬程度	坚硬岩		较坚硬岩		较软岩		软岩		极软岩
				√						
	岩体结构类型	整体块状或巨厚层状	块状或厚层状		镶嵌碎裂状中薄层状	裂隙块状; 碎裂状		含碎石堆积体状		
					√					
	结构面发育程度(组数)	1~2(不甚发育)	2~3(裂隙稍发育)		3(较发育)	大于 3(发育)		杂乱无章(裂隙非常发育)		
	岩石完整程度	完整		破碎		较破碎		破碎	√	极破碎
	裂隙充填	砂质充填		泥质充填		无充填		其他充填		
	结构面粗糙程度	明显台阶状		√	粗糙波纹状		有擦痕		平整光滑	
	地质构造影响程度	轻微		√	较重		严重		极严重	
地下水出露情况	无水	潮湿	点滴状	淋雨状出水	线状流水		股状出水		涌、突水	
		√								
掌子面照片

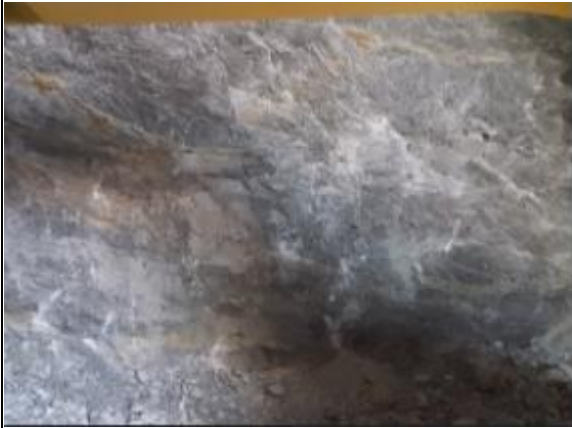
表 2

隧道	大峡谷隧道出口右线			桩号	K86+990		设计断面型式		X5a		
岩性	中风化白云岩			围岩类别	设计	V 级	实际	V 级	产状	\	
掌子面	稳定		基本稳定		稳定性差	√	不稳定		极不稳定		
隧洞工程地质条件	岩石坚硬程度	坚硬岩		较坚硬岩		较软岩		软岩		极软岩	
				√							
	岩体结构类型	整体块状或巨厚层状		块状或厚层状		镶嵌碎裂状中薄层状	裂隙块状; 碎裂状		含碎石堆积体状		
						√					
	结构面发育程度(组数)	1~2(不甚发育)	2~3(裂隙稍发育)	3(较发育)	大于 3(发育)	杂乱无章(裂隙非常发育)					
	岩石完整程度	完整		破碎		较破碎		破碎	√	极破碎	
	裂隙充填	砂质充填		泥质充填		无充填		其他充填			
	结构面粗糙程度	明显台阶状		√	粗糙波纹状	有擦痕		平整光滑			
	地质构造影响程度	轻微		√	较重	严重		极严重			
地下水出露情况	无水	潮湿	点滴状	淋雨状出水	线状流水		股状出水		涌、突水		
		√									
掌子面照片

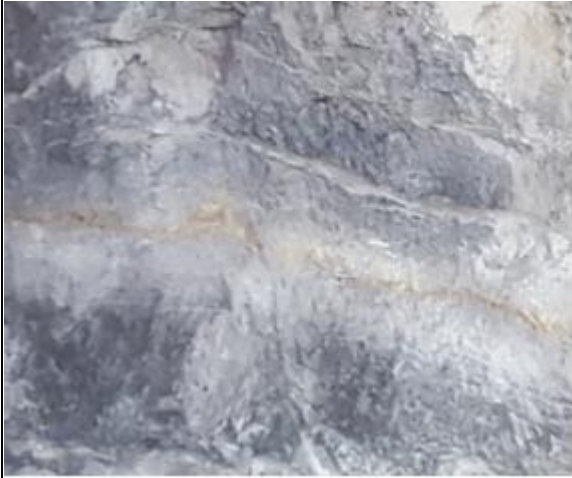
表 4

隧道	大峡谷隧道出口右线			桩号	K86+980		设计断面型式		X5a	
岩性	中风化白云岩			围岩类别	设计	V 级	实际	V 级	产状	\
掌子面	稳定		基本稳定		稳定性差	√	不稳定		极不稳定	
隧洞工程地质条件	岩石坚硬程度	坚硬岩		较坚硬岩		较软岩		软岩		极软岩
				√						
	岩体结构类型	整体块状或巨厚层状	块状或厚层状		镶嵌碎裂状中薄层状	裂隙块状：碎裂状		含碎石堆积体状		
					√					
	结构面发育程度(组数)	1~2(不甚发育)	2~3(裂隙稍发育)		3(较发育)	大于 3(发育)		杂乱无章(裂隙非常发育)		
	岩石完整程度	完整		破碎		较破碎		破碎		√ 极破碎
	裂隙充填	砂质充填		泥质充填		无充填		其他充填		
	结构面粗糙程度	明显台阶状		√	粗糙波纹状		有擦痕		平整光滑	
	地质构造影响程度	轻微		√	较重		严重		极严重	
地下水出露情况	无水	潮湿	点滴状	淋雨状出水	线状流水		股状出水		涌、突水	
		√								
掌子面照片

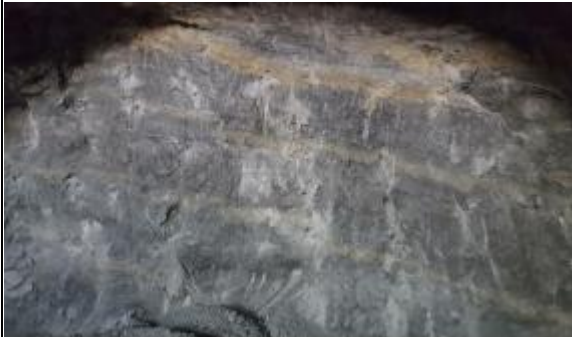
表 5

岩性	中风化白云岩			围岩类别	设计	V 级	实际	V 级	产状	\	
掌子面	稳定		基本稳定	√	稳定性差		不稳定		极不稳定		
隧洞工程地质条件	岩石坚硬程度	坚硬岩		较坚硬岩		较软岩		软岩		极软岩	
				√							
	岩体结构类型	整体块状或巨厚层状		块状或厚层状		镶嵌碎裂状中薄层状	裂隙块状；碎裂状		含碎石堆积体状		
				√							
	结构面发育程度(组数)	1~2(不甚发育)		2~3(裂隙稍发育)		3(较发育)	大于3(发育)		杂乱无章(裂隙非常发育)		
				√							
	岩石完整程度	完整		较完整		√	较破碎		破碎		极破碎
	裂隙充填	砂质充填		泥质充填			无充填			其他充填	√
	结构面粗糙程度	明显台阶状		粗糙波纹状		√	有擦痕		平整光滑		
	地质构造影响程度	轻微		√	较重			严重		极严重	
地下水	无水	潮湿	点滴状	淋雨状出水		线状流水		股状出水		涌、突水	
揭露情况		√									
掌子面照片

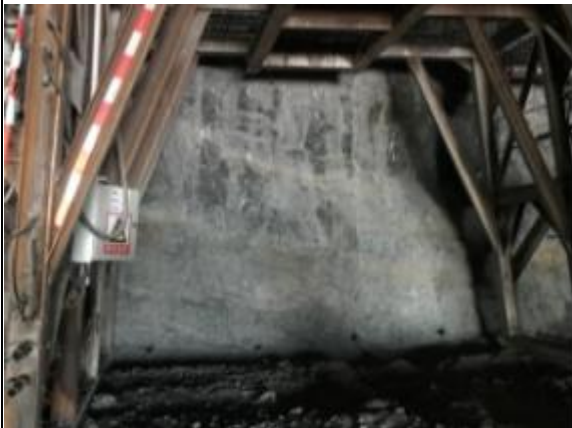
表 6

岩性	中风化白云岩			围岩类别	设计	V 级	实际	V 级	产状	\	
掌子面	稳定		基本稳定	√	稳定性差		不稳定		极不稳定		
隧洞工程地质条件	岩石坚硬程度	坚硬岩		较坚硬岩		较软岩		软岩		极软岩	
				√							
	岩体结构类型	整体块状或巨厚层状		块状或厚层状		镶嵌碎裂状中薄层状	裂隙块状；碎裂状		含碎石堆积体状		
				√							
	结构面发育程度(组数)	1~2(不甚发育)		2~3(裂隙稍发育)		3(较发育)	大于3(发育)		杂乱无章(裂隙非常发育)		
				√							
	岩石完整程度	完整		较完整		√	较破碎		破碎		极破碎
	裂隙充填	砂质充填		泥质充填			无充填			其他充填	√
	结构面粗糙程度	明显台阶状		粗糙波纹状		√	有擦痕		平整光滑		
	地质构造影响程度	轻微		√	较重			严重		极严重	
地下水出露情况	无水	潮湿	点滴状	淋雨状出水		线状流水		股状出水		涌、突水	
		√									
掌子面照片

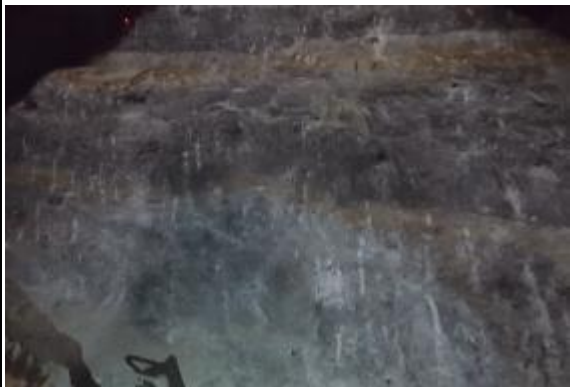
表 7

掌子面	稳定		基本稳定	√	稳定性差		不稳定		极不稳定		
隧洞工程地质条件	岩石坚硬程度	坚硬岩		较坚硬岩		较软岩		软岩		极软岩	
				√							
	岩体结构类型	整体块状或巨厚层状	块状或厚层状		镶嵌碎裂状中薄层状	裂隙块状；碎裂状		含碎石堆积体状			
			√								
	结构面发育程度(组数)	1~2(不甚发育)	2~3(裂隙稍发育)		3(较发育)	大于3(发育)		杂乱无章(裂隙非常发育)			
			√								
	岩石完整程度	完整			较完整	√	较破碎		破碎		极破碎
	裂隙充填	砂质充填			泥质充填		无充填			其他充填	√
	结构面粗糙程度	明显台阶状			粗糙波纹状	√	有擦痕		平整光滑		
	地质构造影响程度	轻微		√	较重		严重		极严重		
地下水出露情况	无水	潮湿	点滴状	淋雨状出水	线状流水		股状出水		涌、突水		
		√									
掌子面照片

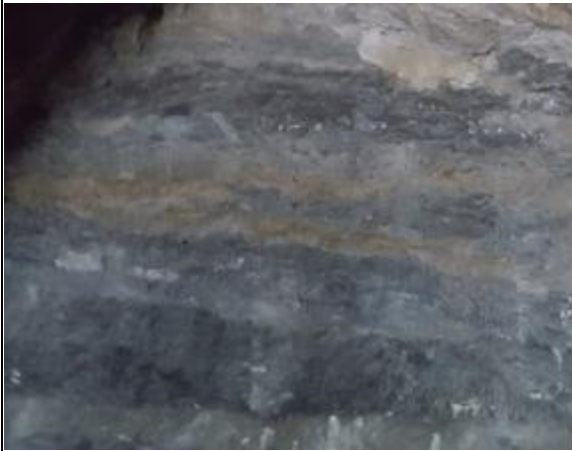
表 8

掌子面	稳定		基本稳定	√	稳定性差		不稳定		极不稳定	
隧洞工程地质条件	岩石坚硬程度	坚硬岩		较坚硬岩		较软岩		软岩		极软岩
				√						
	岩体结构类型	整体块状或巨厚层状		块状或厚层状		镶嵌碎裂状中薄层状		裂隙块状；碎裂状		含碎石堆积体状
				√						
	结构面发育程度(组数)	1~2(不甚发育)		2~3(裂隙稍发育)		3(较发育)		大于3(发育)		杂乱无章(裂隙非常发育)
				√						
	岩石完整程度	完整			较完整	√	较破碎		破碎	极破碎
	裂隙充填	砂质充填			泥质充填		无充填			其他充填
	结构面粗糙程度	明显台阶状			粗糙波纹状	√	有擦痕		平整光滑	
	地质构造影响程度	轻微		√	较重		严重		极严重	
地下水出露情况	无水	潮湿	点滴状	淋雨状出水	线状流水		股状出水		涌、突水	
		√								
掌子面照片

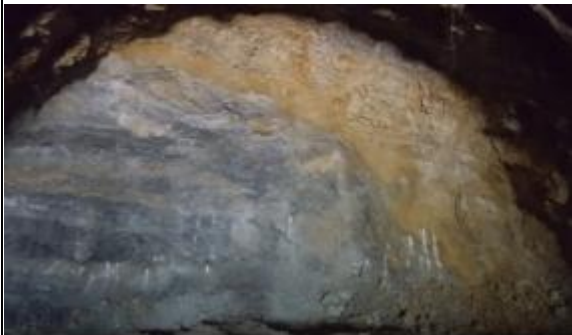
表 9

掌子面	稳定		基本稳定	√	稳定性差		不稳定		极不稳定		
隧洞工程地质条件	岩石坚硬程度	坚硬岩		较坚硬岩		较软岩		软岩		极软岩	
				√							
	岩体结构类型	整体块状或巨厚层状	块状或厚层状		镶嵌碎裂状中薄层状	裂隙块状；碎裂状		含碎石堆积体状			
			√								
	结构面发育程度(组数)	1~2(不甚发育)	2~3(裂隙稍发育)		3(较发育)	大于3(发育)		杂乱无章(裂隙非常发育)			
			√								
	岩石完整程度	完整			较完整	√	较破碎		破碎		极破碎
	裂隙充填	砂质充填			泥质充填		无充填			其他充填	√
	结构面粗糙程度	明显台阶状			粗糙波纹状	√	有擦痕		平整光滑		
	地质构造影响程度	轻微		√	较重		严重		极严重		
地下水出露情况	无水	潮湿	点滴状	淋雨状出水	线状流水		股状出水		涌、突水		
		√									
掌子面照片

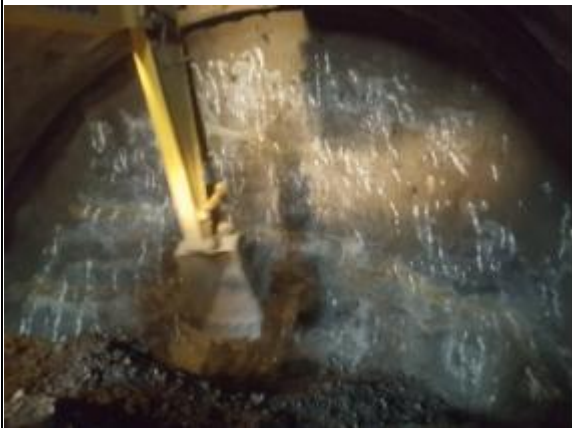
表 11

掌子面	稳定		基本稳定	√	稳定性差		不稳定		极不稳定	
隧洞工程地质条件	岩石坚硬程度	坚硬岩		较坚硬岩		较软岩		软岩		极软岩
				√						
	岩体结构类型	整体块状或巨厚层状		块状或厚层状		镶嵌碎裂状中薄层状	裂隙块状；碎裂状		含碎石堆积体状	
				√						
	结构面发育程度(组数)	1~2(不甚发育)		2~3(裂隙稍发育)		3(较发育)	大于3(发育)		杂乱无章(裂隙非常发育)	
				√						
	岩石完整程度	完整			较完整	√	较破碎		破碎	极破碎
	裂隙充填	砂质充填			泥质充填		无充填			其他充填
	结构面粗糙程度	明显台阶状			粗糙波纹状	√	有擦痕		平整光滑	
	地质构造影响程度	轻微		√	较重		严重		极严重	
地下水出露情况	无水	潮湿	点滴状	淋雨状出水	线状流水		股状出水		涌、突水	
		√								
掌子面照片

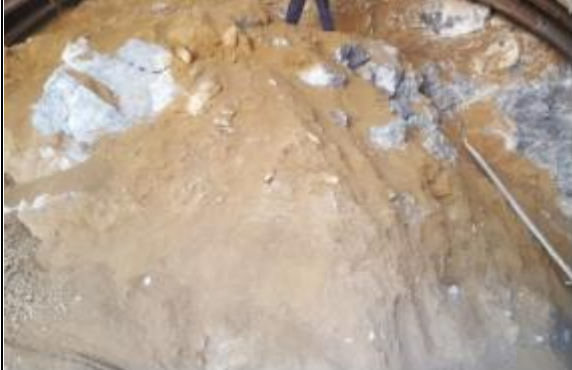
表 12

掌子面	稳定		基本稳定		稳定性差		不稳定	√	极不稳定	
隧洞工程地质条件	岩石坚硬程度	坚硬岩		较坚硬岩		较软岩		软岩		极软岩
										√
	岩体结构类型	整体块状或巨厚层状	块状或厚层状		镶嵌碎裂状中薄层状	裂隙块状；碎裂状		松散体状		
								√		
	结构面发育程度(组数)	1~2(不甚发育)	2~3(裂隙稍发育)		3(较发育)	大于3(发育)		杂乱无章(裂隙非常发育)		
								√		
	岩石完整程度	完整		破碎		较破碎		破碎		极破碎
	裂隙充填	砂质充填		泥质充填		无充填		其他充填		
	结构面粗糙程度	明显台阶状		粗糙波纹状		有擦痕		平整光滑		
	地质构造影响程度	轻微		较重		严重		极严重		
地下水出露情况	无水	潮湿	点滴状	淋雨状出水	线状流水		股状出水		涌、突水	
		√								
掌子面照片

(1) 隧道开挖处于洞口施工段落，围岩较为破碎，自稳能力较差，支护不及时局部易产坍塌现象，建议开挖后及时支护。施工采用“短进尺、弱爆破”的开挖方式，保持围岩稳定。

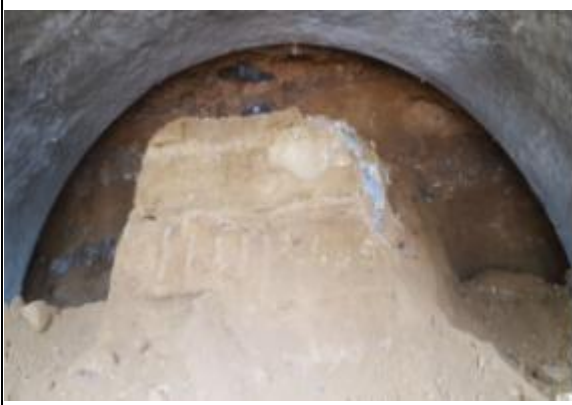
表 13

掌子面	稳定		基本稳定		稳定性差		不稳定	√	极不稳定	
隧洞工程地质条件	岩石坚硬程度	坚硬岩		较坚硬岩		较软岩		软岩		极软岩
										√
	岩体结构类型	整体块状或巨厚层状	块状或厚层状		镶嵌碎裂状中薄层状	裂隙块状；碎裂状		松散体状		
								√		
	结构面发育程度(组数)	1~2(不甚发育)	2~3(裂隙稍发育)		3(较发育)	大于3(发育)		杂乱无章(裂隙非常发育)		
								√		
	岩石完整程度	完整		破碎		较破碎		破碎	极破碎	√
	裂隙充填	砂质充填		泥质充填		无充填		其他充填		
	结构面粗糙程度	明显台阶状		粗糙波纹状		有擦痕		平整光滑		
	地质构造影响程度	轻微		较重		严重		极严重		
地下水出露情况	无水	潮湿	点滴状	淋雨状出水	线状流水		股状出水		涌、突水	
		√								
掌子面照片

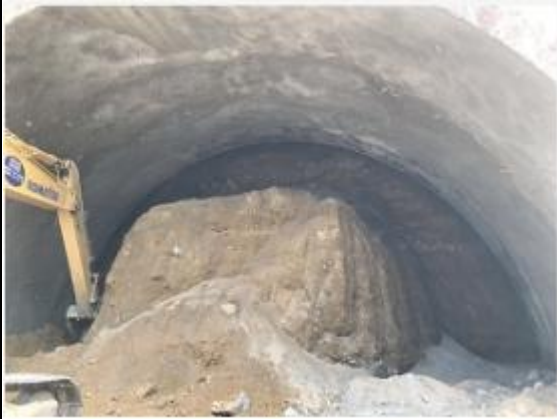
表 14

掌子面	稳定		基本稳定		稳定性差		不稳定	√	极不稳定		
隧洞工程地质条件	岩石坚硬程度	坚硬岩		较坚硬岩		较软岩		软岩		极软岩	
										√	
	岩体结构类型	整体块状或巨厚层状	块状或厚层状		镶嵌碎裂状中薄层状	裂隙块状；碎裂状		松散体状			
								√			
	结构面发育程度(组数)	1~2(不甚发育)	2~3(裂隙稍发育)		3(较发育)	大于3(发育)		杂乱无章(裂隙非常发育)			
								√			
	岩石完整程度	完整			破碎		较破碎		破碎	极破碎	√
	裂隙充填	砂质充填			泥质充填		无充填			其他充填	
	结构面粗糙程度	明显台阶状			粗糙波纹状		有擦痕	平整光滑			
	地质构造影响程度	轻微			较重		严重	极严重			
地下水出露情况	无水	潮湿	点滴状	淋雨状出水	线状流水		股状出水		涌、突水		
		√									
掌子面照片

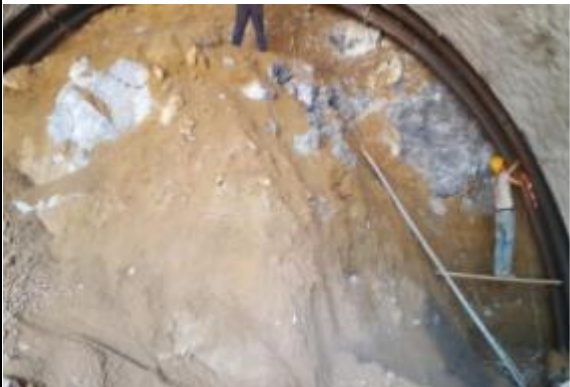
表 15

掌子面	稳定		基本稳定		稳定性差		不稳定	√	极不稳定	
隧洞工程地质条件	岩石坚硬程度	坚硬岩		较坚硬岩		较软岩		软岩		极软岩
										√
	岩体结构类型	整体块状或巨厚层状	块状或厚层状		镶嵌碎裂状中薄层状	裂隙块状；碎裂状		松散体状		
								√		
	结构面发育程度(组数)	1~2(不甚发育)	2~3(裂隙稍发育)		3(较发育)	大于3(发育)		杂乱无章(裂隙非常发育)		
								√		
	岩石完整程度	完整		破碎		较破碎		破碎	极破碎	√
	裂隙充填	砂质充填		泥质充填		无充填		其他充填		
	结构面粗糙程度	明显台阶状		粗糙波纹状		有擦痕		平整光滑		
	地质构造影响程度	轻微		较重		严重		极严重		
地下水出露情况	无水	潮湿	点滴状	淋雨状出水	线状流水		股状出水		涌、突水	
		√								
掌子面照片

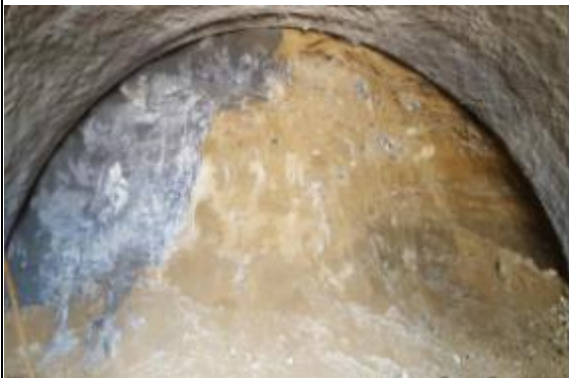
表 16

掌子面	稳定		基本稳定		稳定性差		不稳定	√	极不稳定	
隧洞工程地质条件	岩石坚硬程度	坚硬岩		较坚硬岩		较软岩		软岩		极软岩
										√
	岩体结构类型	整体块状或巨厚层状	块状或厚层状		镶嵌碎裂状中薄层状	裂隙块状；碎裂状		松散体状		
								√		
	结构面发育程度(组数)	1~2(不甚发育)	2~3(裂隙稍发育)		3(较发育)	大于3(发育)		杂乱无章(裂隙非常发育)		
								√		
	岩石完整程度	完整		破碎		较破碎		破碎	极破碎	√
	裂隙充填	砂质充填		泥质充填		无充填		其他充填		
	结构面粗糙程度	明显台阶状		粗糙波纹状		有擦痕		平整光滑		
	地质构造影响程度	轻微		较重		严重		极严重		
地下水出露情况	无水	潮湿	点滴状	淋雨状出水	线状流水		股状出水		涌、突水	
		√								
掌子面照片
