## **INFORME DE SERVICIO MANTENIMIENTO PREVENTIVO**

**VARIAN 240 EAA 005**

**Equipo:** Espectrofotómetro de absorción atómica de llama

**Identificación cliente:** EAA-005

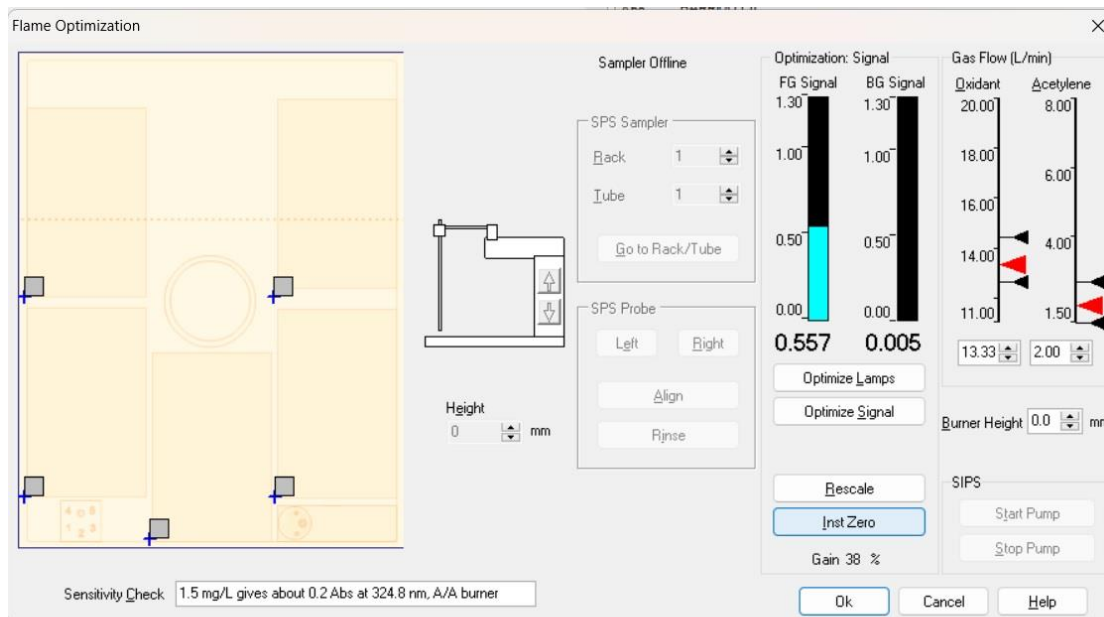
- Se hacen prueba de absorbancia con solución líquida de Cu 5mg/L 10% HCl. Equipo cumple con lo especificado absorbancia  $\geq 0.550$ ua.

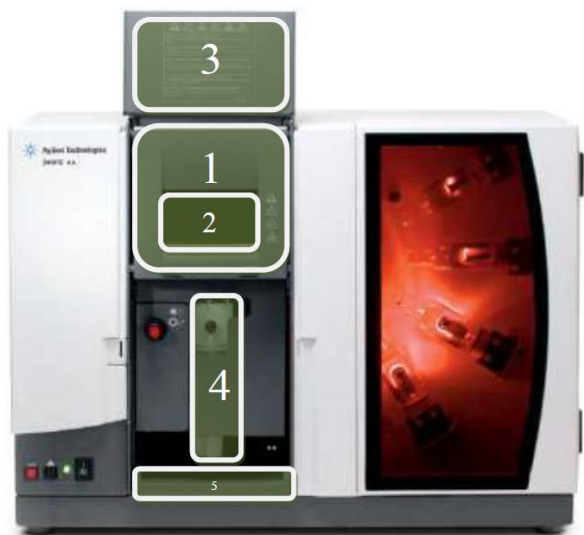
### General

Número	Nombre	Estado
1	Tapa frontal	Bueno
2	Ventana UV puerta	Bueno
3	Chimenea	Bueno
4	Protección inferior	Bueno
5	Bandeja	Bueno

6	Tapa izquierda	Bueno
7	Tapa derecha	Bueno
8	Puerta de lámparas	Bueno
9	Botón OFF ON	Bueno
10	Botón llama ON	Bueno
11	Botón llama OFF	Bueno
12	Puerta lámparas	Bueno
13	Fuente de poder	Bueno

Nota: No se detectan problemas.

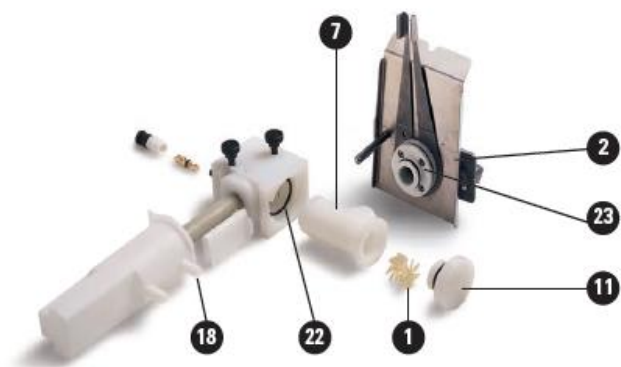
Cámara de nebulización.

Número	Nombre	Estado
1	Flow spoiler	Bueno
2	Mechero 50mm	Bueno
7	Cámara premezclado	Bueno
11	Tapón de seguridad	Bueno
18	Trampa de residuos	Bueno
22	Block	Bueno
23	Base mechero	Bueno

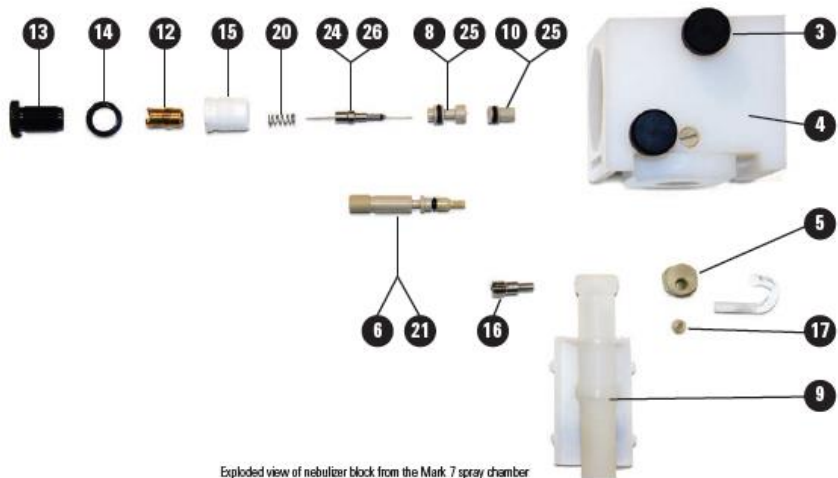
Exploded view of nebulizer block from the Mark 7 spray chamber

Número	Nombre	Estado
3	Tornillo fijación	Bueno
4	Bloque	Bueno
5	Tambor	Bueno
6	Tornillo bolar impacto	Bueno
8	Venturi A	Bueno
9	Drenaje sensor	Bueno
10	Venturi B	Bueno
12	Tornillo aguja nebulizador	Bueno
13	Ajuste nebulizador	Bueno
14	Tope ajuste nebulizador	Bueno
15	Ajuste Nebulizador	Bueno
16	Tornillo bola de impacto seguro	Bueno
17	Tornillo tambor bola impacto	Bueno
20	Resorte aguja	Bueno
24	Aguja nebulizador	Bueno

Nota: No se detectan problemas en los componen de la cámara.

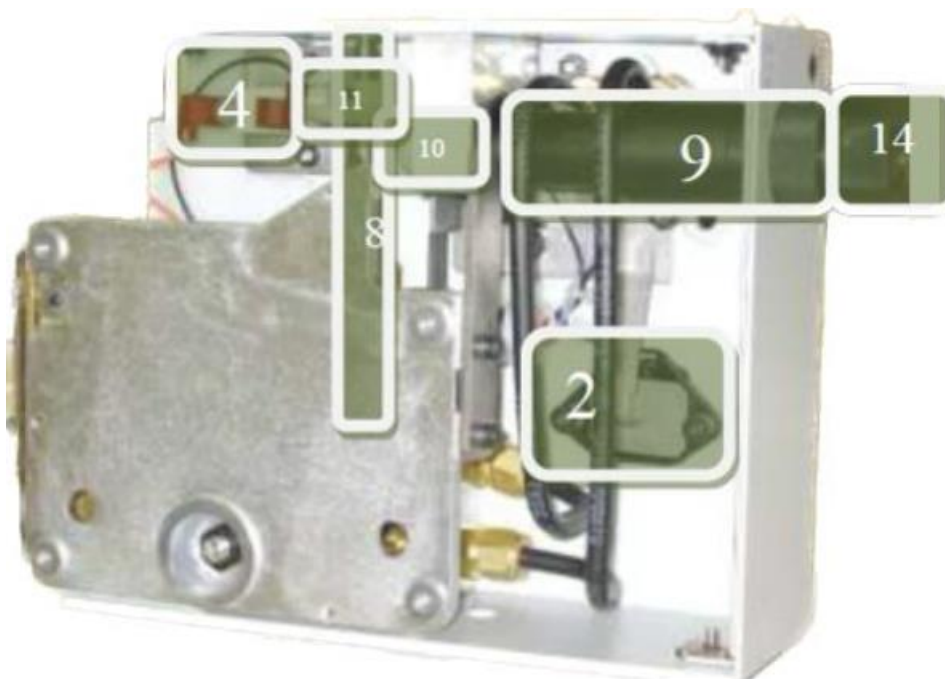
### Soporte cámara de nebulización.

Número	Nombre	Estado
2	Sensor de flotador	Bueno
4	Sensor cámara	Bueno
8	Tornillo sin fin	Bueno
9	Regulador movimiento X	Bueno
10	Engranaje A	Bueno
11	Engranaje B	Bueno
14	Regulador movimiento Y	Bueno

NOTA: No se detectan componentes en mal estado.

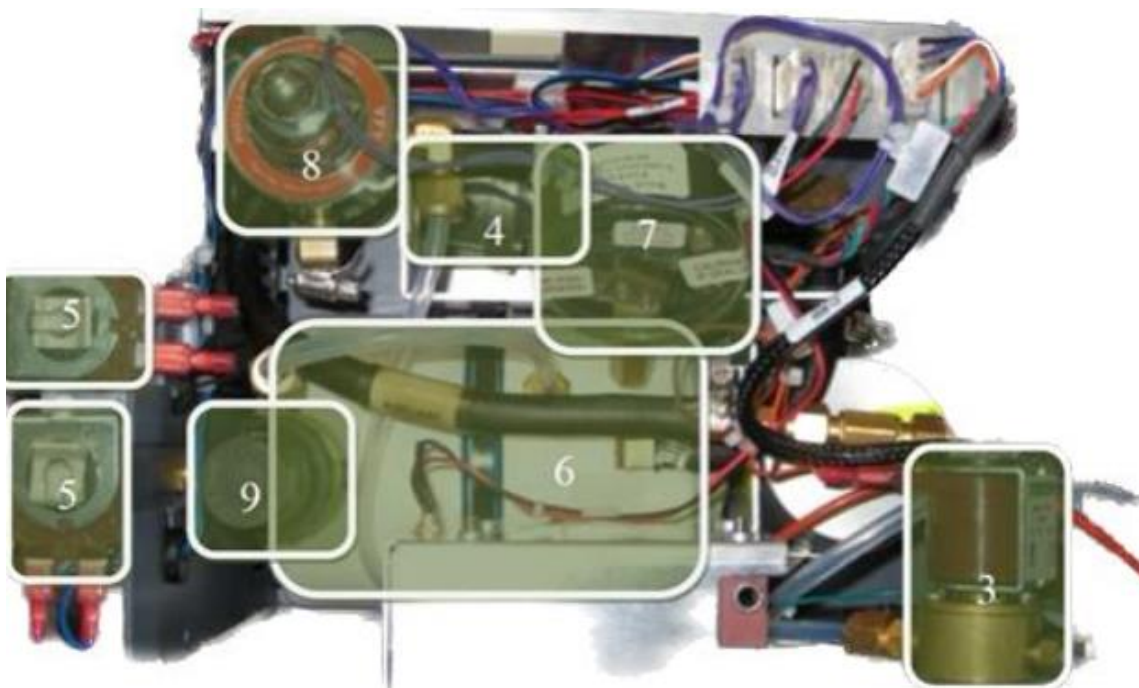
### Caja de gases.

Número	Nombre	Estado
3	Válvula selenoide ignitor	Bueno
4	Válvula selenoide regulación	Bueno
5	Válvula selenoide entra	Bueno
6	Compresor de oxidante	Bueno
7	Sensor de presión	Bueno
8	Regulador acetileno	Bueno
9	Regulador oxidante	Bueno

Nota: No se detectan problemas en los componen de la caja de gases.

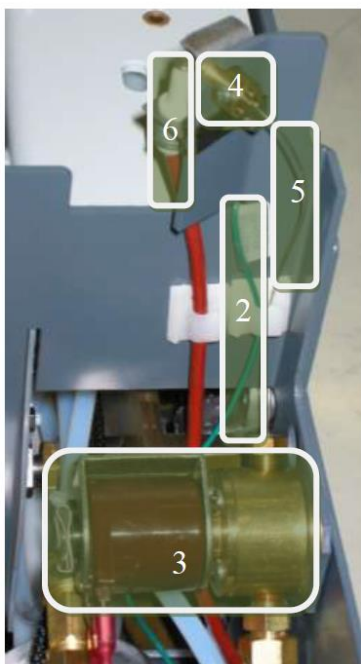
### Sistema de ignición.

Número	Nombre	Estado
2	Cable tierra	Bueno
3	Válvula selenoide ignitor	Bueno
4	Base de ignición	Bueno
5	Cañería de acetileno ignitor	Bueno
6	Bujía de ignición	Bueno

Nota: No se detectan problemas en los componen del ignitor.

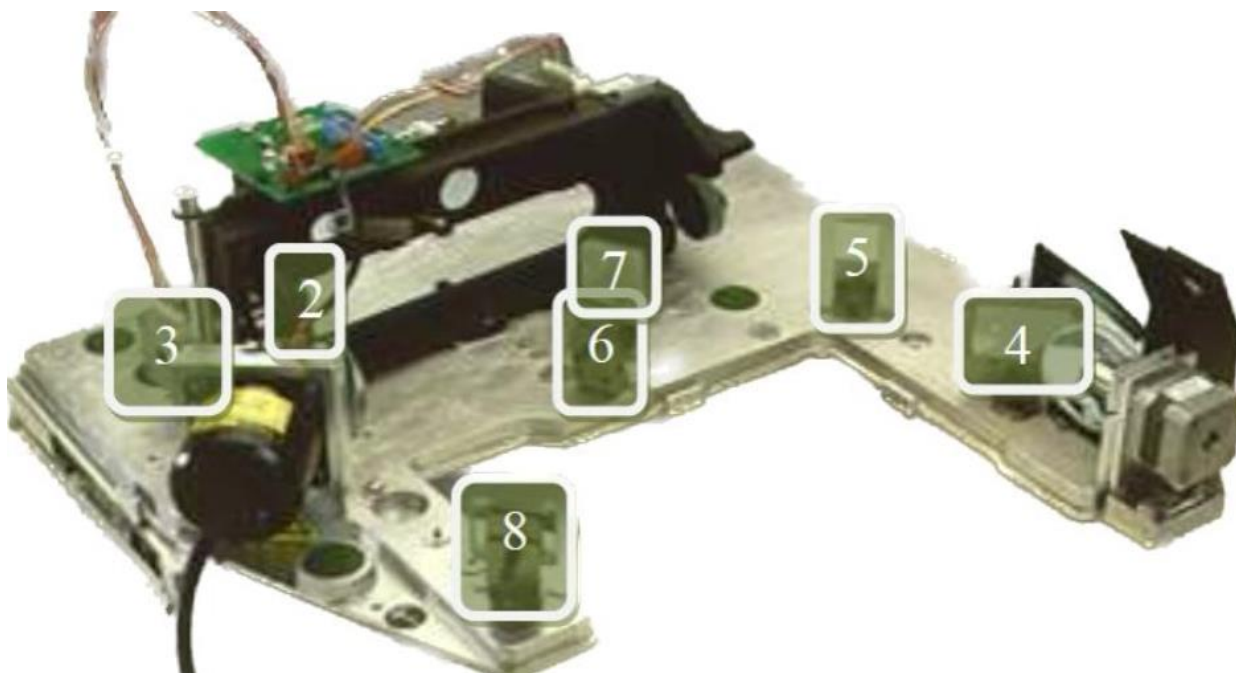
**Óptica.**

Número	Nombre	Estado
2	Espejo chopper	Bueno
3	Motor slit	Bueno
4	Bean Splitter 50% 50%	Bueno
5	Espejo M1	Bueno
6	Espejo M2	Bueno
7	Espejo M3	Bueno
8	Espejo M4	Bueno

Nota: No se detectan problemas en la óptica.

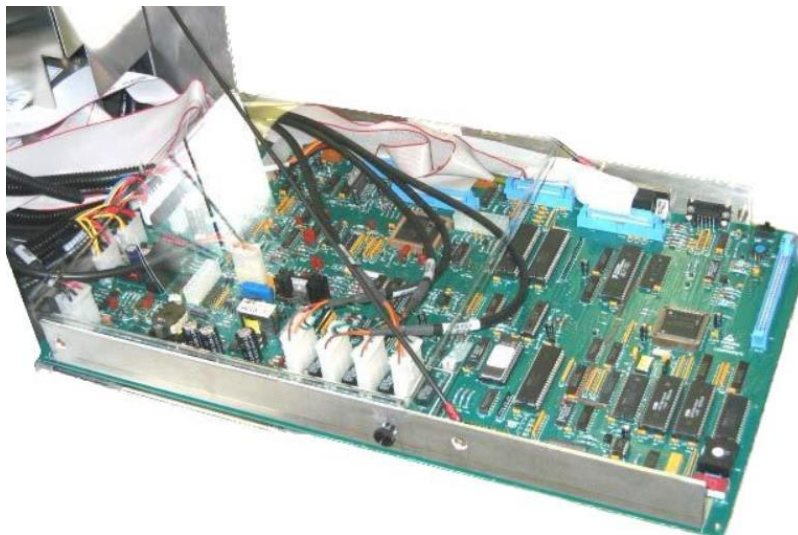
**Componentes electrónicos.**

Nombre	Estado
Tarjeta electrónica principal	Bueno
Fuente de poder	Bueno
Transformador	Bueno
Conexiones	Bueno
Nucleo	Bueno
Soquetes	Bueno
D2	Bueno

Nota: No se detectan problemas en los componen eléctricos.

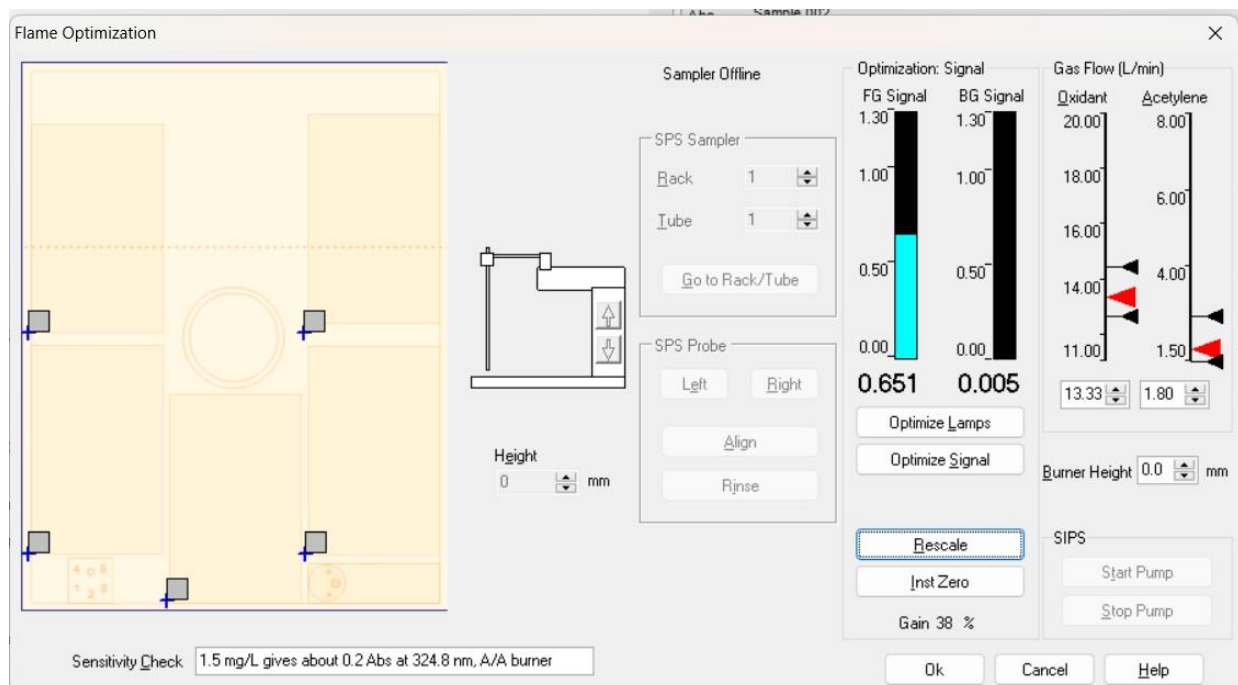
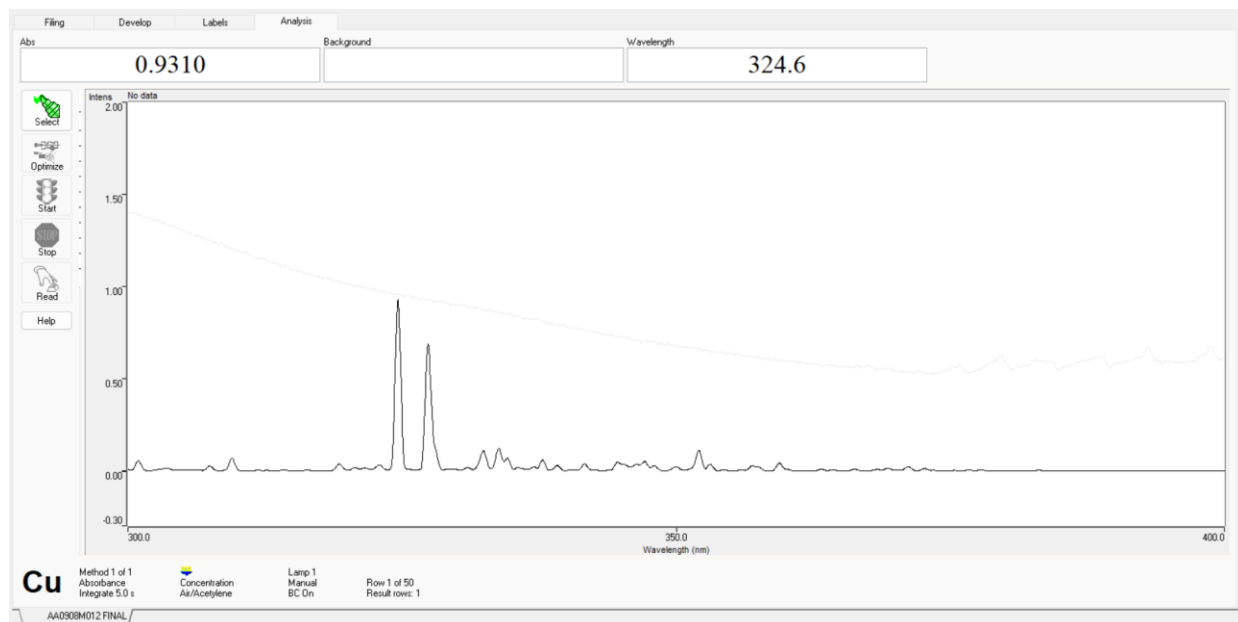
- Se hacen pruebas de sensibilidad a solución de 5ppm de Cu al 10% HCl, equipo cumple con la especificado por el fabricante, absorbancia  $\geq 0.550$ ua.

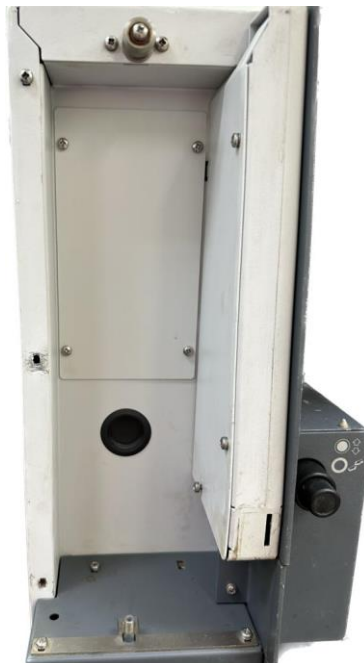
- 1- El equipo queda con algunos tornillos de menos, porque la tuerca no está tomando el tornillo y no se puede atornillar. Esto no afecta nada el funcionamiento del equipo.
