INFORME DE INSPECCION TÉCNICA DE SEGUIMIENTO Y CONTROL
REALIZADA AL ÁREA DEL CONTRATO DE CONCESIÓN No IDI-14571

TITULAR:
JORGE ENRIQUE MENDOZA VERGARA

CIÉNAGA DE ORO – CÓRDOBA

Medellín, 8 de junio de 2016

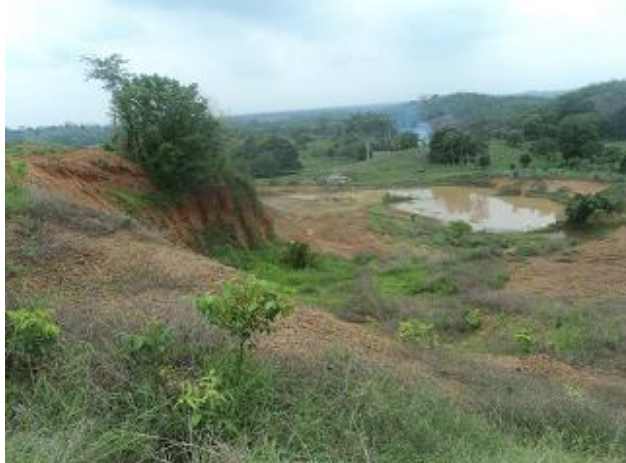
Cuerpo de agua

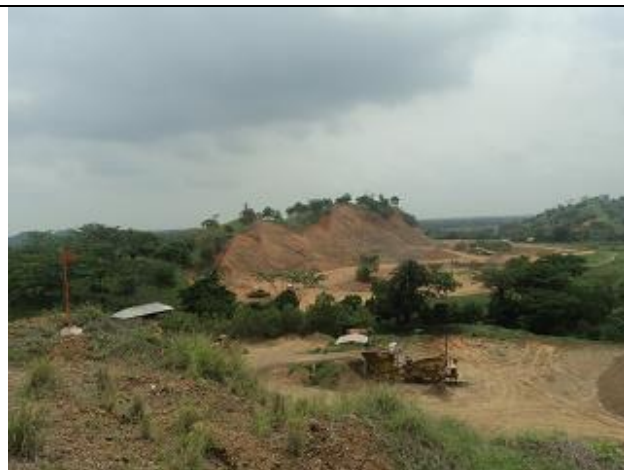
Vista general a frente de explotación inactivo

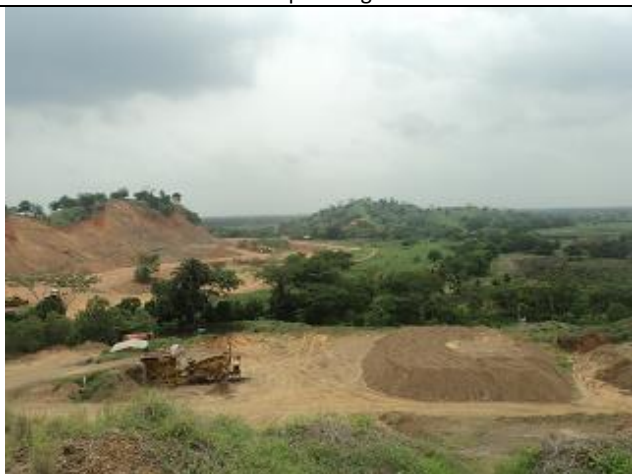
Trituradora y acopio de material triturado

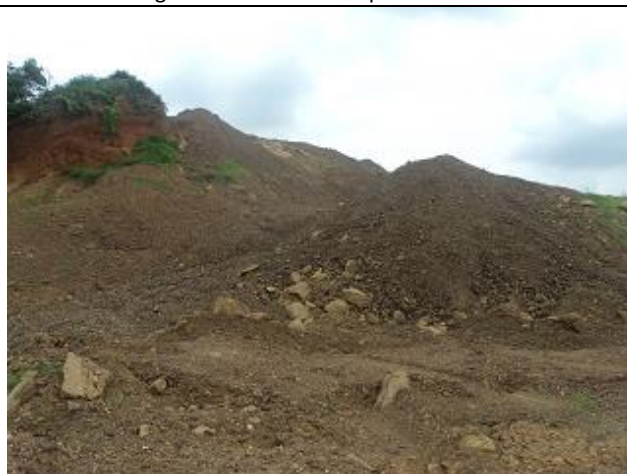
Punto		Descripción	Coordenadas*	
Capa	#		Y (Norte)	X (Este)
Frentes de explotación activos	1.		1475821	1156805
Frentes de explotación inactivos	1.	Inicio frente de explotación inactivo, no se evidencia recuperación ambiental, los taludes se ven un poco inestables y sin revegetalización. Los trabajadores indicaron que desde hace más de un año no se han realizado actividades en este punto.	1472052	1156584

g. Condiciones de Taludes y Bermas: en la visita realizada se observó que se ha perdido la geometría que se aprobó en el PTO. A los frentes abandonados no se les ha realizado la adecuada recuperación geomorfológica

Frente de explotación inactivo, sin recuperación ambiental

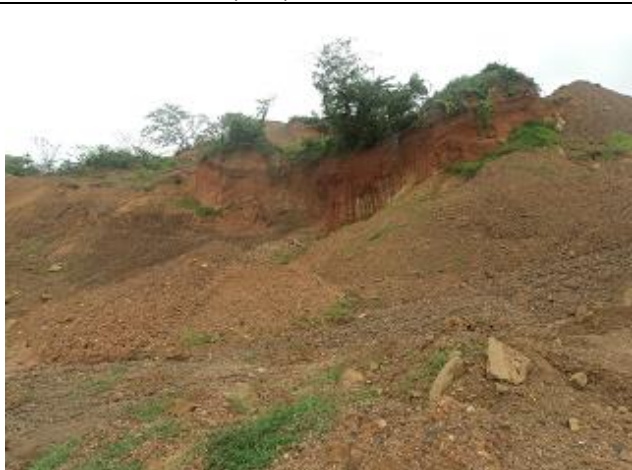
2.	Final frente de explotación inactivo, no se evidencia recuperación ambiental, los taludes se ven un poco inestables y sin revegetalización. Los trabajadores indicaron que desde hace más de un año no se han realizado actividades en este punto.	1474985	1156571

Frente de explotación inactivo, sin recuperación ambiental

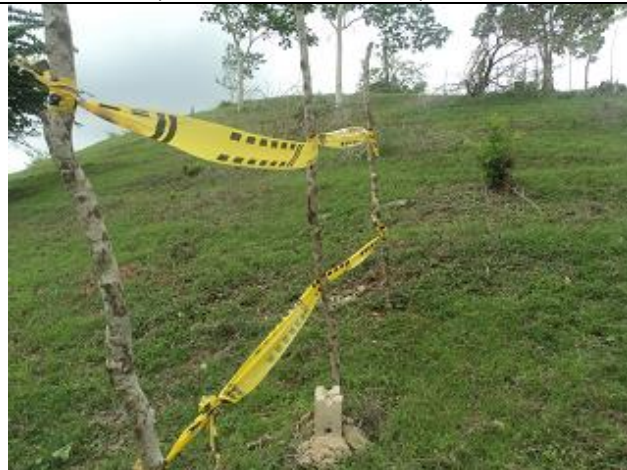
Control de alinderación

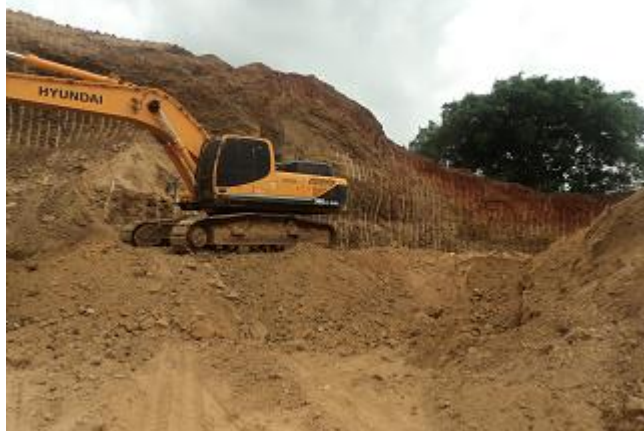
La explotación se realiza por medio de arranque mecánico, en un banco único. No se ve la elaboración de bancos descendentes tal y como lo aprobó el PTO.

Frente de explotación activo

8.3 La explotación se ha realizado mediante bancos únicos, incumpliendo con el PTO, el cual aprobó explotación mediante bancos escalonados. Se debe implementar la explotación tal y como se aprobó en el PTO.

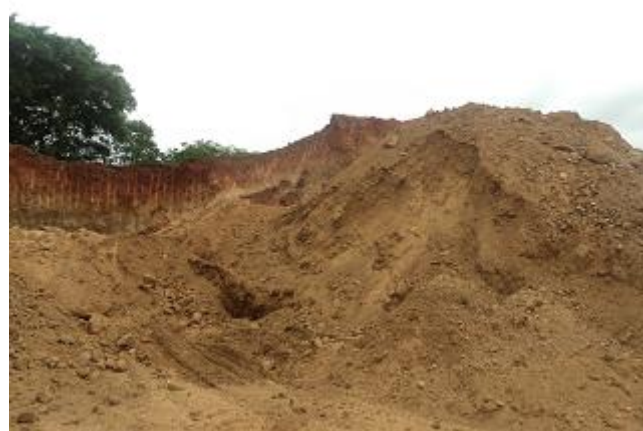
Frente de explotación activo

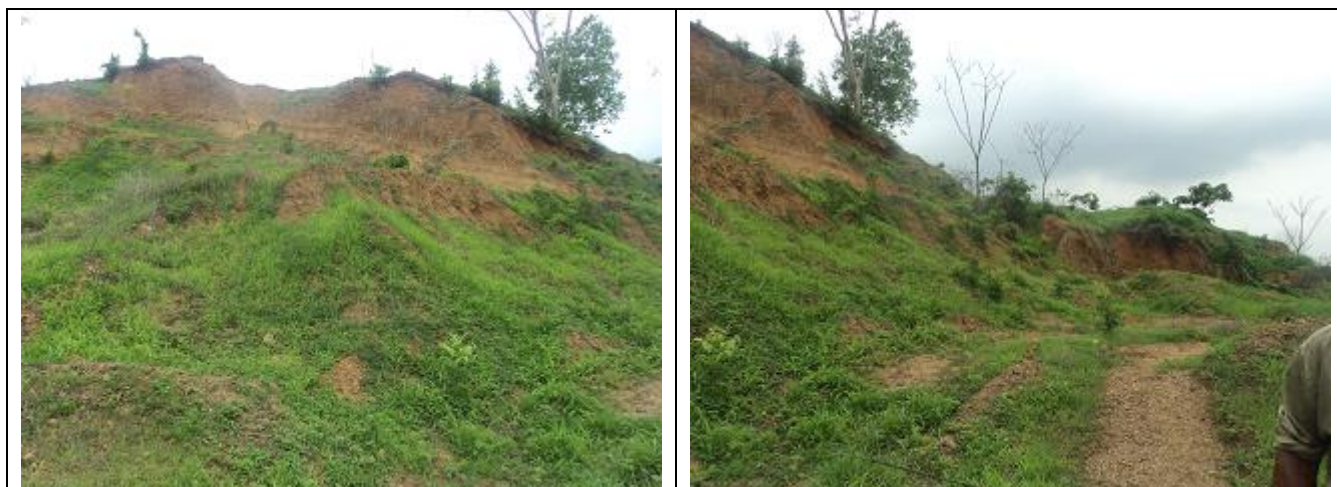
Del punto numerado 3. con coordenadas Norte: 1475023, Este: 1156497, el cual se encuentra por fuera del área se evidenció que las actividades realizadas anteriormente han sido suspendidas pues hay revegetalización insípida pero no se evidencia ningún tratamiento a los taludes.

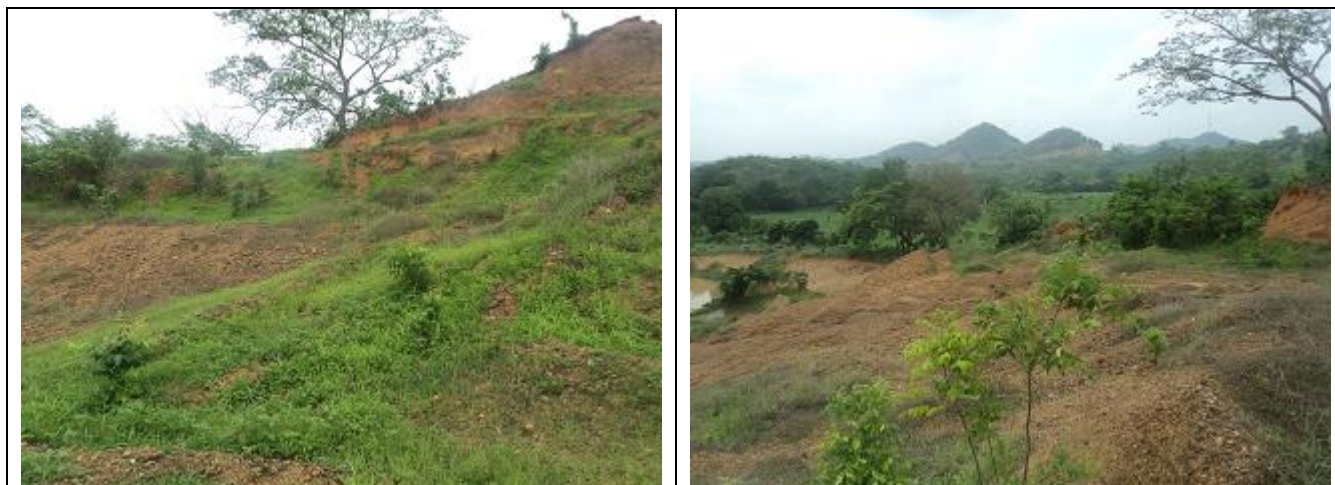
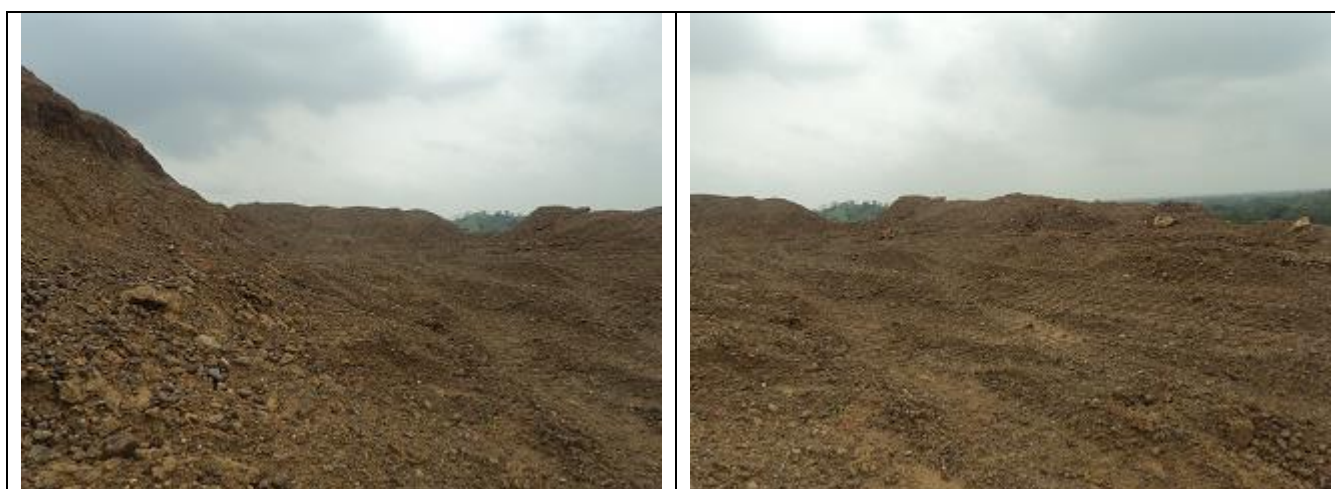
En el punto numerado 4. con coordenadas Norte: 1475069 y Este: 1156512, donde se encuentra una señalización para el control de la alinderación, se observa que saliendo del área del polígono se realizaron actividades, para lo cual el personal que acompañó al recorrido, declaró que hace pocos días utilizaron maquinaria y se extrajo material, pero no continuaron la actividad. Se le recuerda al titular que esta área se encuentra por fuera del polígono del contrato de concesión por lo tanto no se pueden realizar actividades extractivas en dicho lugar. Se observó que hay daños ambientales que debe mitigar.
