הנדון: חוות-דעת מקצועית – איתור נזילות מס' 157606

כתובת הנכס - חיים הרצוג 7 דירה 7 קומה 2, הוד השרון
תלונת הלקוח - איתור נזילה דירתי

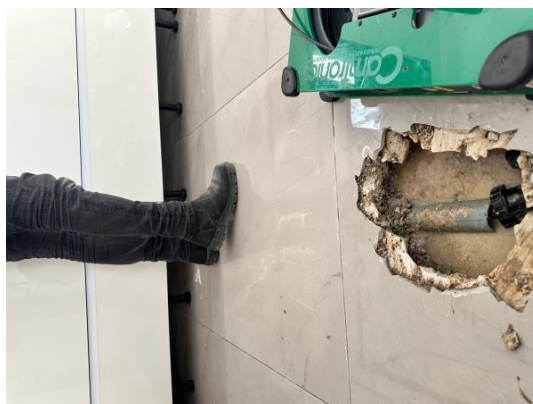
לא למיותר לציין כי במהלך צילום הקו, החלו מים בליווי משקעי שומנים לזרום בו, להיקוות אל מצע הסומסום ולגאות אל
רצפת המטבח.
בסיכום הממצאים:
- במסגרת נסיונות איתור מקור סתימות חוזרות בקו ניקוז המטבח, נערך ניתוק מחבר אפסילון, ככל הנראה מתוך הנחה
כי קו זה אינו פעיל.
בשל כך, מים זרמו אל מצע תחת רצפת הדירה, תוך הותרת שומנים בו.

מים ושומנים תחת רצפת מטבח

- ישנה דירה או לחילופין מספר דירות, בקומות מעל דירה נבדקת, אשר ניקוז מטבח דירתם מחובר אל קו אשר נותק
העובר וחוצה את רצפת מטבח הדירה הנבדקת אל קופסת ביקורת דלוחין חדר שרותי אורחים.
במצב בו הצנרת המאספת ניקוז שומני דירות מעל, מהווה מכשלה ומקור לגרימת סתימות חוזרות בקו הביוב לנוכח
קוטרו ומהלכו האופקי העובר ברצפת דירה נבדקת, לאורך של כ-8 מטרים בו משקעים שוקעים ומים עוברים בו עד
להיווצרות סתימה, מאידך במצב נוכחי במסגרתו נותק הצינור מים בליווי משקעי שומנים זורמים אל מצע סומסום תחת
רצפת הדירה.
מומלץ להיוועץ עם יועץ אינסטלציה או לחילופין מהנדס אזרחי לצורך מציאת פתרון למצב נוכחי.

- בתום ביצוע הפתרון, יש לבצע בדיקה לתכולת הרטיבות במצע תחת רצפת הדירה, בכפוף להוראות תקן ישראלי
1555 חלק 3, לבדיקת רמת הרטיבות במצע וכפועל יוצא מכך הצורך בביצוע הליך ייבוש תת-רצפתי בנוסף לבדיקת
מזהמים למצע.

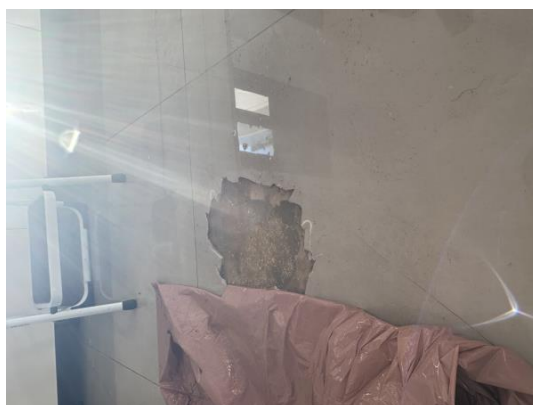
מים ושומנים תחת רצפת מטבח

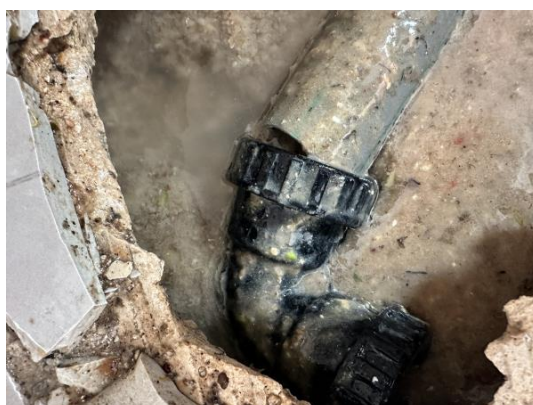
מים ושומנים תחת רצפת מטבח

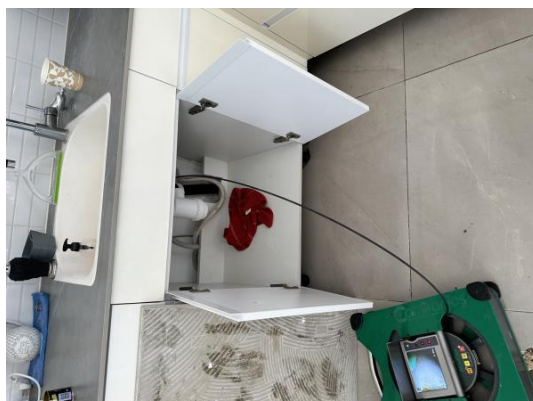
מים ושומנים תחת רצפת מטבח

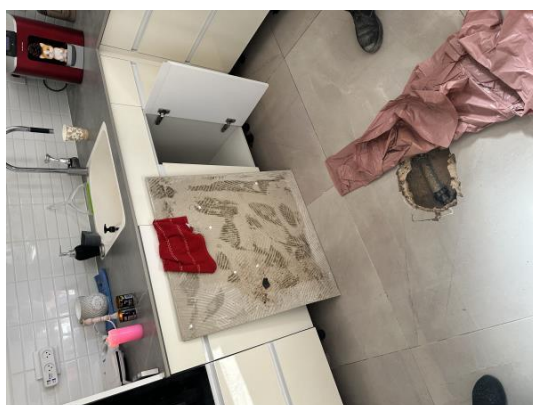
מים ושומנים תחת רצפת מטבח

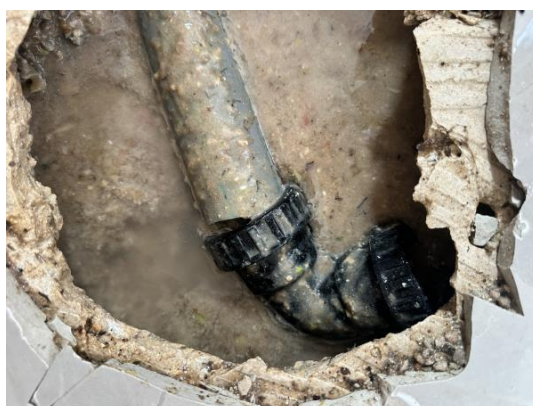
מים ושומנים תחת רצפת מטבח

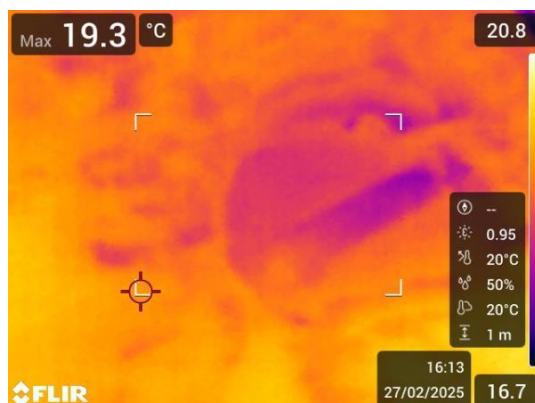
מים ושומנים תחת רצפת מטבח

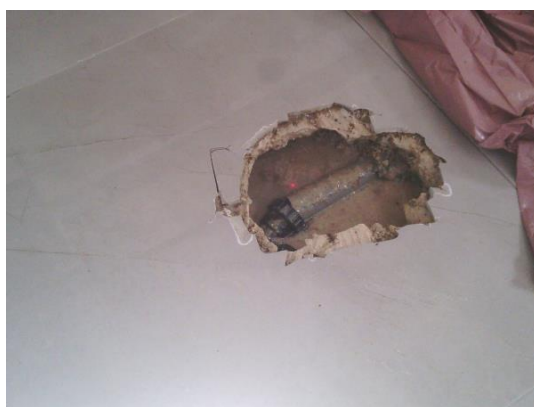
מים ושומנים תחת רצפת מטבח
