Protokoll fra ordinært sameiermøte i S/E Tananger Brygge den 13.4.2011
kl. 19:00. Møtested : Hummeren Hotel.

Vedr. lekkasje i blokk.

Oppdrag.

Undertegnede er kontaktet for vurdering av årsak til vanninntrengning i leilighetene, og foreta en vurdering av tiltak for å stoppe vanninntrengningen. Forholdet skal ikke kostnadsvurderes.

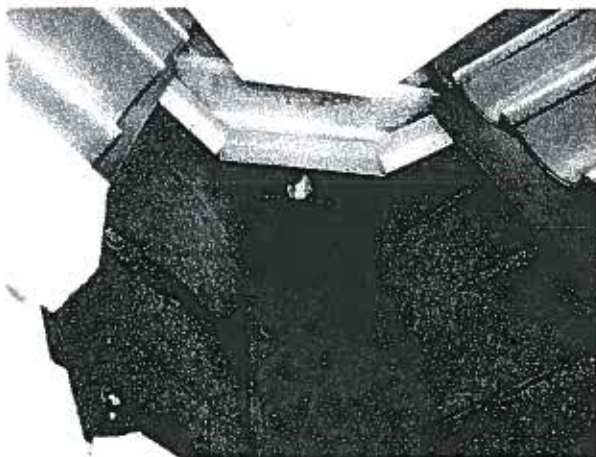
Årsaken til vanninntrengningen er av undertegnende vurdert til å være utvendige utettheter ved takkonstruksjonen, som leder fukt fra takrenne og helt ned i kjeller.

Det oppstår vanninntrengninger langs skillevegg mellom to moduler som kommer til syne i leilighet 102 og 202, samt i kjelleren. Årsaken er utvendige utettheter. Mellom modulene er det etablert en takrenne som er tekket med papp, denne leder vann ut til hver side.

Utvendig renne, avslutningen mot havna.

Det anbefales å fjerne taktekkingen på vegger sider og etablere ny papp oppå sutaket med god overlapp på papp for takrennen. Hvis papp for takrennen har liten opplegg på yttertaket, må denne heves. Denne kan godt gå 2 m opp på taket for denne avsluttes.

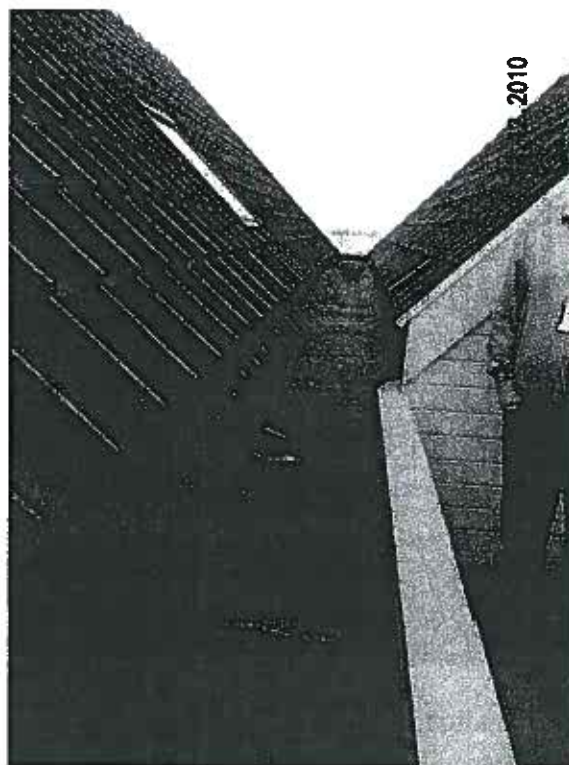
Motsatt side.

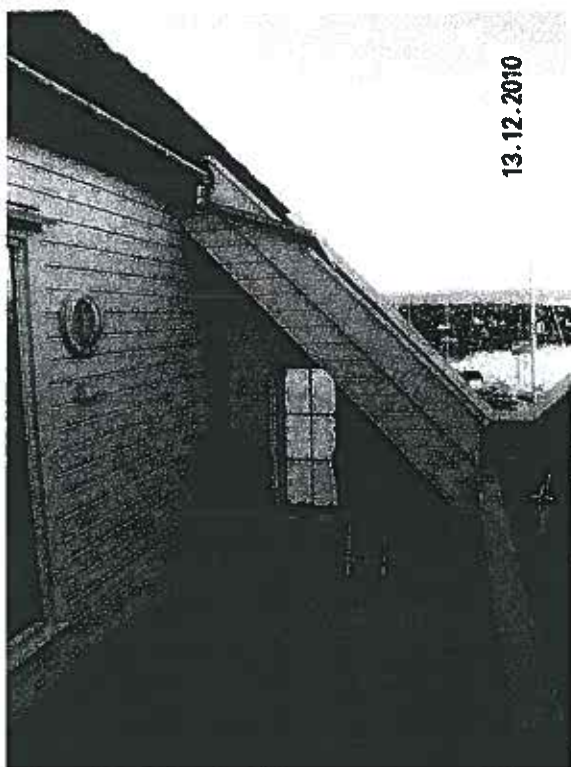
Det er også en takterrasse på loftet i leilighet 202.

Utvendig takterrasse

Nye strø og lekter monteres og takstein tilbakeføres. Utvendig kledning ved takterrassen fjernes og man etablerer ny papptekking på veggen som får en overlapping og gjerne en klemmt overgang ved oppbretten på membranen på gulvet/dekket. Hvis membranoppbretten er liten, må denne også heves. Oppbretten anbefales ikke å være under 10 cm, men alt over er bedre. I overgang mot tak må man påse at takpapp brettes over veggpapp og ikke omvendt, samtidig anbefales denne å ha en klemmt avslutning. Kledning og belistning tilbakeføres.

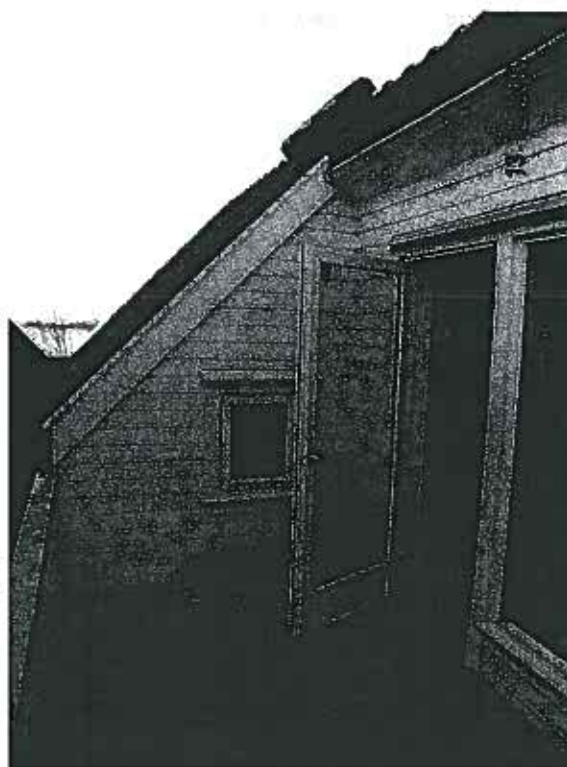
Takterrasse.

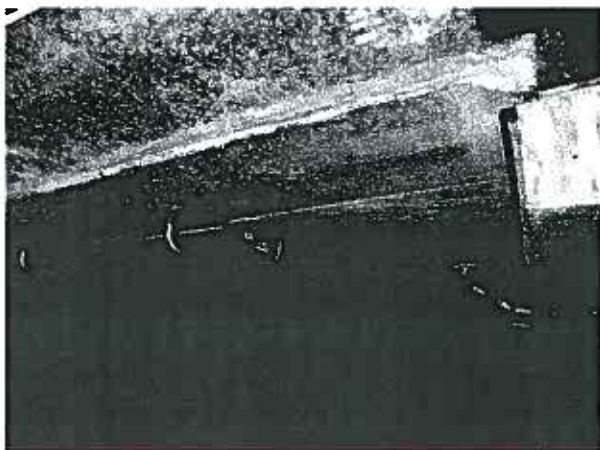
Under leiligheten i felles garasjeanlegg er det montert opp takrenner under dekket for å samme opp og lede bort vann som vandrer i konstruksjonene.

Montert takrenner i underkant av dekket for å samme opp lekkasjevann.

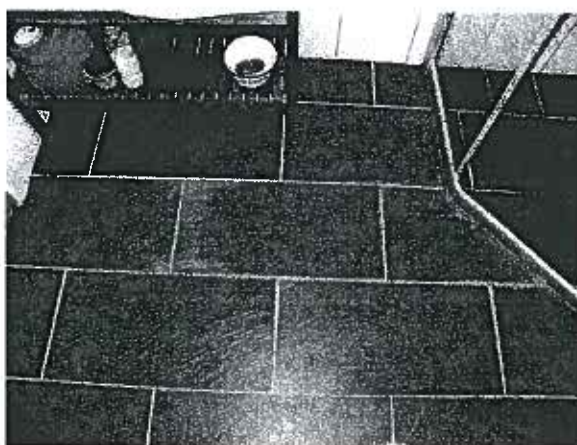
I leilighet C102 er det også påpekt en del kalkavleiringer i flisefugene på badetrommet. Dette har årsak i vann som vandrer under flisene og fordamper gjennom flisefuger m.m. Ved befaringen ble det mått motfall på gulvet i forhold til krav i Tek 97 om fall til sluk. Anbefalt fall i forhold til Tek 97 er 1:50 80 cm rundt sluk.

Kalkavleiringer på badrom i leilighet C102

Når det gjelder baderommet, må dette etableres med fall på membransjiktet. Det betyr i praksis at gulvmembranen fjernes og ny må etableres, denne skal ha oppbrett på veggene slik at man må etablere ny membran i våtsonene/veggene på baderommet.

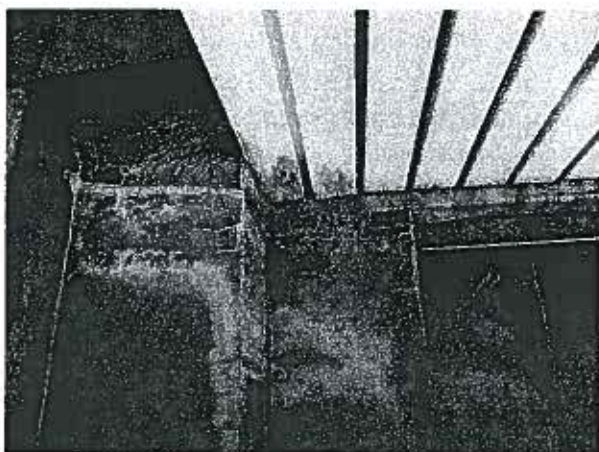
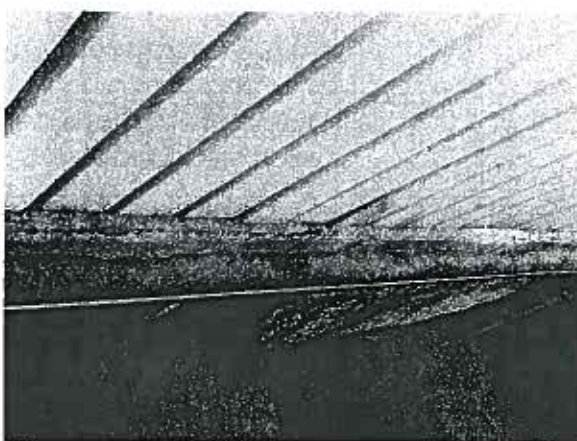
Mengder med avleiringer etter
påstøp/avretningsmasse som er benyttet på
utvendig areal.
