RELATÓRIO TÉCNICO

Monitoramento analítico final

RLT.MCOBK-1677.23-00 - EE Moreira e Silva

IMÓVEL: Escola Estadual Moreira e Silva
DATA: 12 e 14/09/2023 – Monitoramento 9

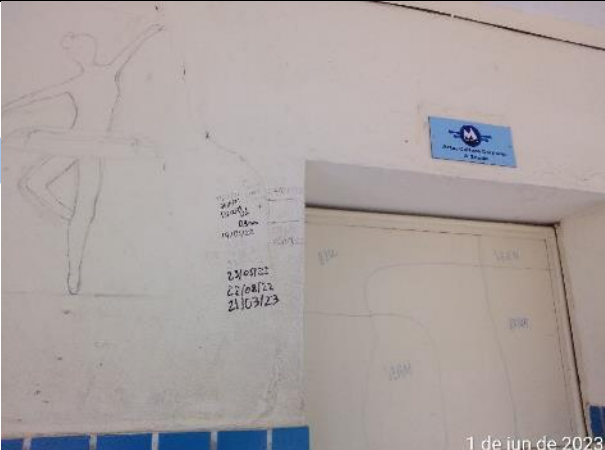
<p>Foto 1 – Vista em plano geral da fissura com abertura de 0,2 mm – Entrada da sala de música- DANO REPARADO – 1 de jun de 2023</p>

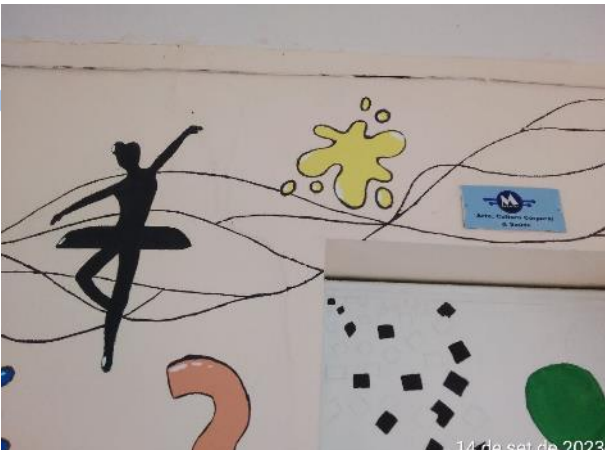
<p>Foto 2 - Vista em plano geral da fissura com abertura de 0,2 mm – Entrada da sala de música- DANO REPARADO – 14 de set de 2023</p>

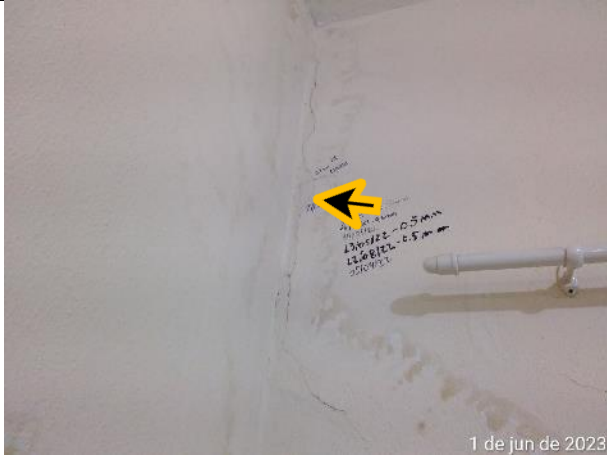
<p>1 de jun de 2023</p> <p>Foto 9 – Vista em plano geral do dano em altura – Antigo laboratório de matemática – Jun/2023.</p>

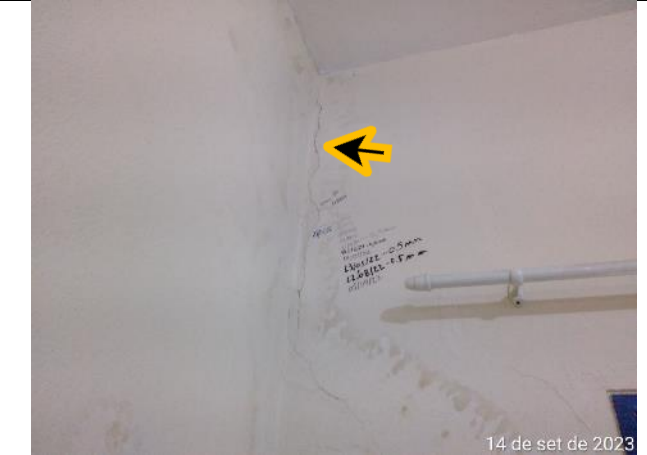
<p>14 de set de 2023</p> <p>Foto 10 – Vista em plano geral do dano em altura – Antigo laboratório de matemática – Set/2023.</p>
<p>DANO 5</p>

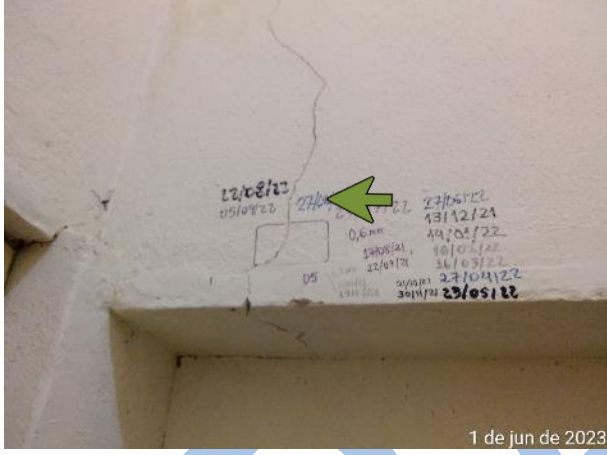
<p>1 de jun de 2023</p> <p>Foto 11 – Vista em plano geral da trinca com abertura de 0,6 mm – Wc do arquivo – Jun/2023.</p>

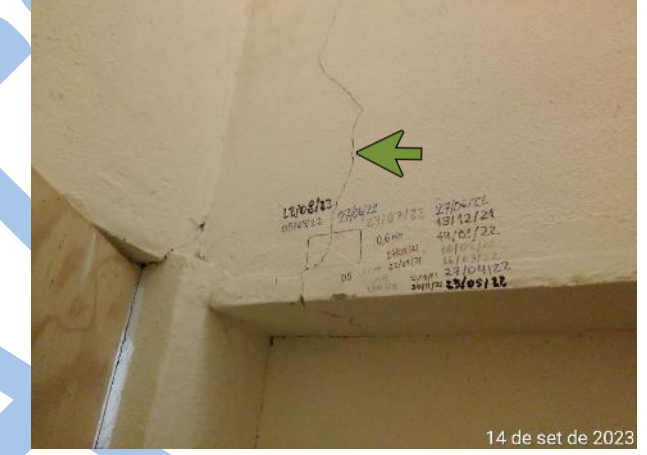
<p>14 de set de 2023</p> <p>Foto 12 – Vista em plano geral da trinca com abertura de 0,6 mm – Wc do arquivo – Set/2023.</p>

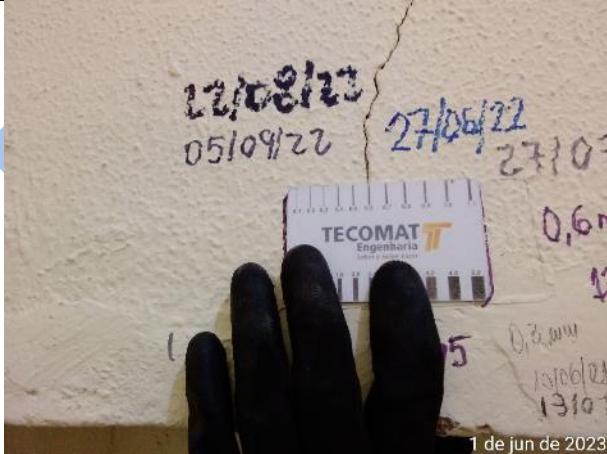
<p>1 de jun de 2023</p> <p>Foto 13 – Detalhe da trinca com abertura de 0,6 mm – Wc do arquivo – Jun/2023.</p>

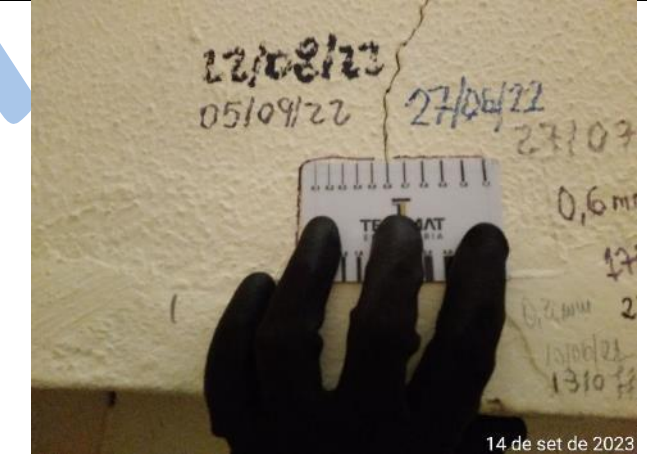
<p>14 de set de 2023</p> <p>Foto 14 – Detalhe da trinca com abertura de 0,6 mm – Wc do arquivo – Set/2023.</p>

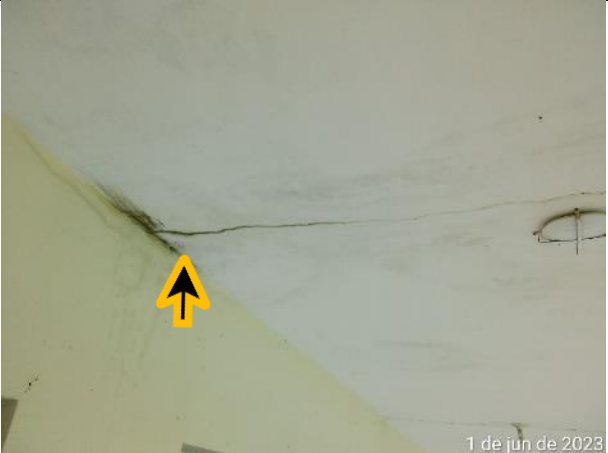
<p>Foto 21 – Vista em plano geral da lesão na laje – Em frente a sala 04 – Jun/2023.</p>

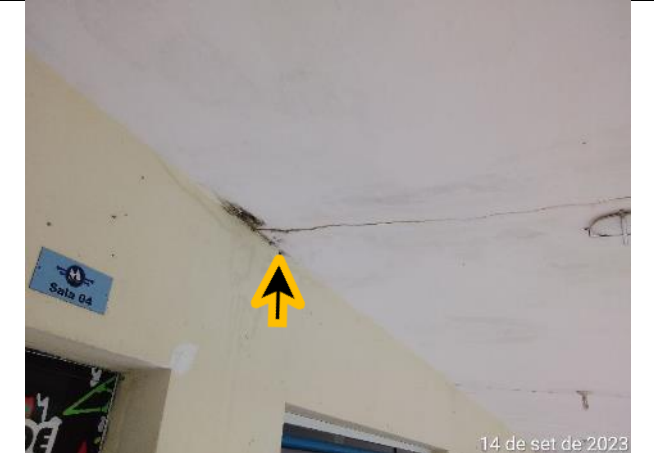
<p>Foto 22 – Vista em plano geral da lesão na laje – Em frente a sala 04 – Set/2023.</p>
DANO 13

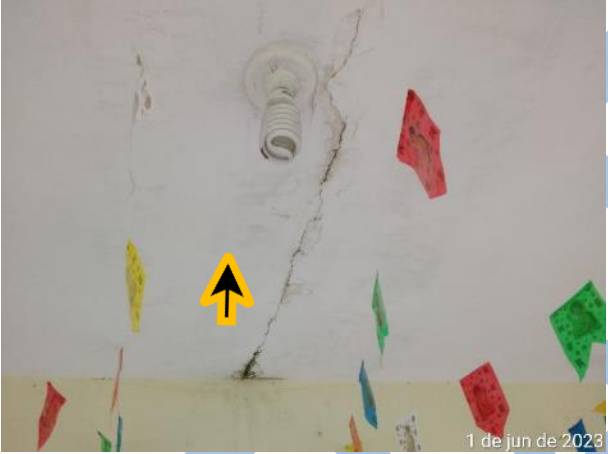
<p>Foto 23 – Vista em plano geral da lesão na laje – Em frente a sala 06 – Jun/2023.</p>

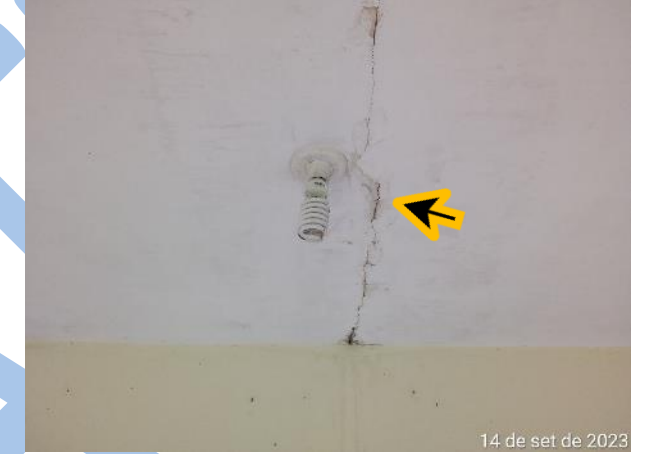
<p>Foto 24 – Vista em plano geral da lesão na laje – Em frente a sala 06 – Set/2023.</p>
DANO 15	<p>SALA FECHADA</p> <p>Vista em plano geral da lesão na laje – sala 18 – Jun/2023.</p>

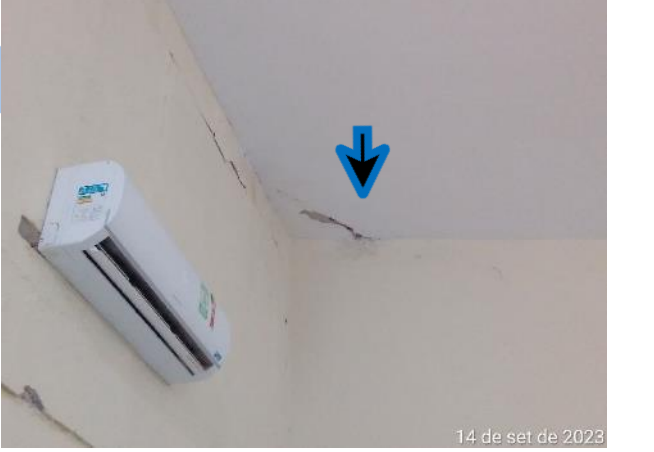
<p>Foto 25 – Vista em plano geral da lesão na laje – sala 18 – Set/2023.</p>

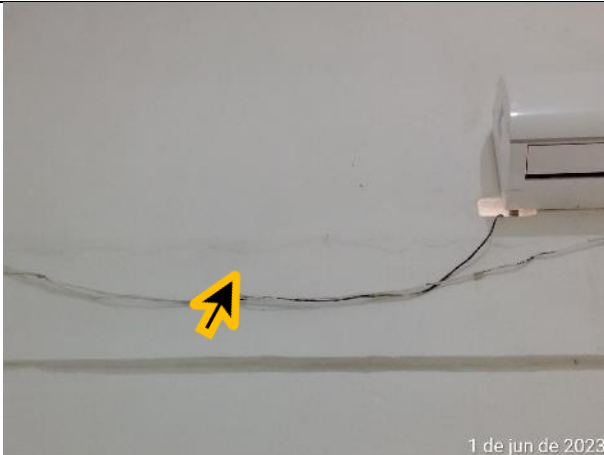
<p>1 de jun de 2023</p> <p>Foto 26 – Vista em plano geral da lesão na parede – Coordenação – Jun/2023.</p>

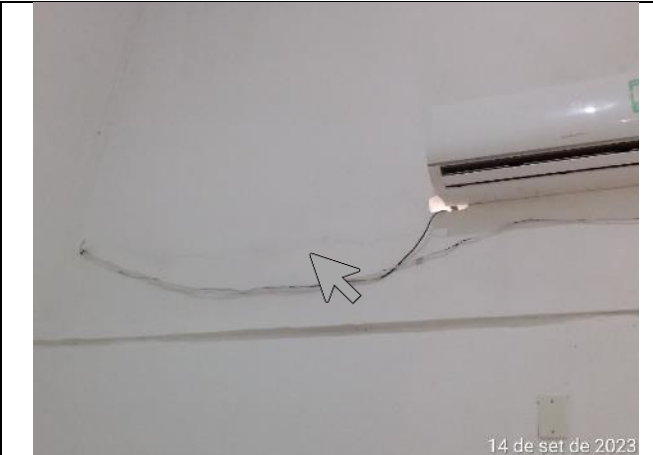
<p>14 de set de 2023</p> <p>Foto 27 – Vista em plano geral da lesão na parede – Coordenação – DANO REPARADO – Set/2023.</p>
DANO 17

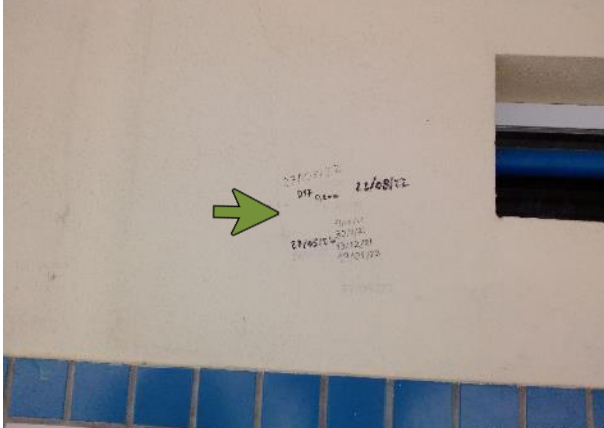
<p>1 de jun de 2023</p> <p>Foto 28 – Vista em plano geral da fissura com abertura de 0,1 mm – Parede do corredor sala Titara – Jun/2023.</p>

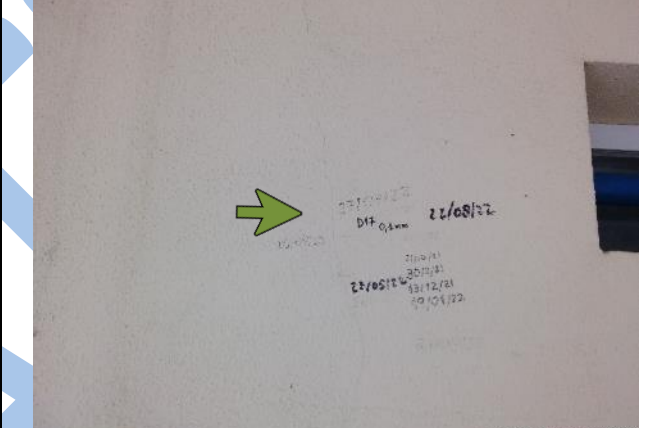
<p>14 de set de 2023</p> <p>Foto 29 – Vista em plano geral da fissura com abertura de 0,1 mm – Parede do corredor sala Titara – Set/2023.</p>

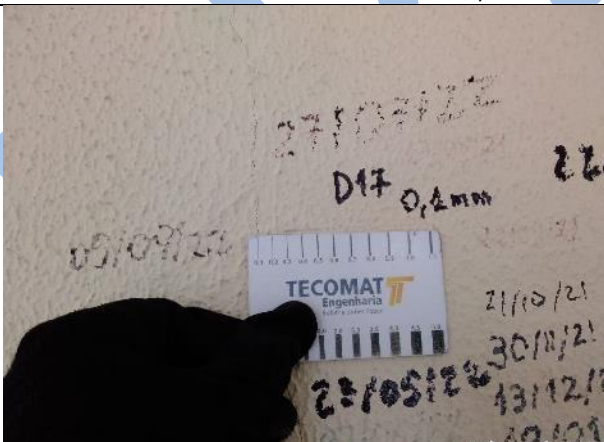
<p>1 de jun de 2023</p> <p>Foto 30 – Detalhe da fissura com abertura de 0,1 mm – Parede do corredor sala Titara – Jun/2023.</p>

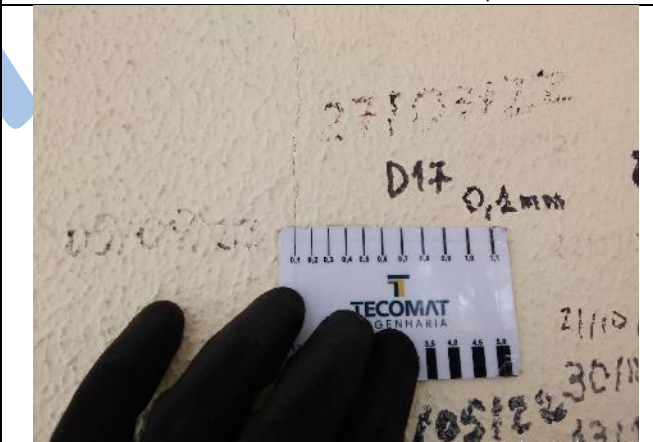
<p>14 de set de 2023</p> <p>Foto 31 – Detalhe da fissura com abertura de 0,1 mm – Parede do corredor sala Titara – Set/2023.</p>

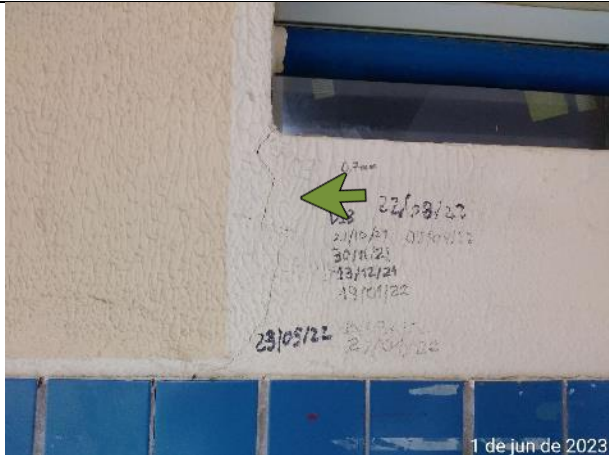
<p>Foto 32 – Vista em plano geral da trinca com abertura de 0,7 mm – Parede externa da supervisão – Jun/2023.</p>

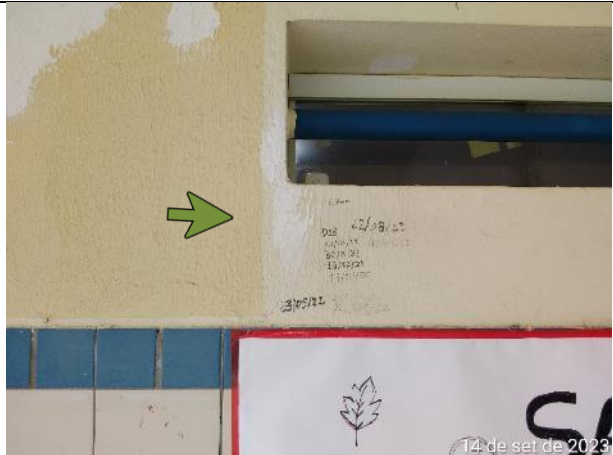
<p>Foto 33 – Vista em plano geral da trinca com abertura de 0,7 mm – Parede externa da supervisão – Set/2023.</p>

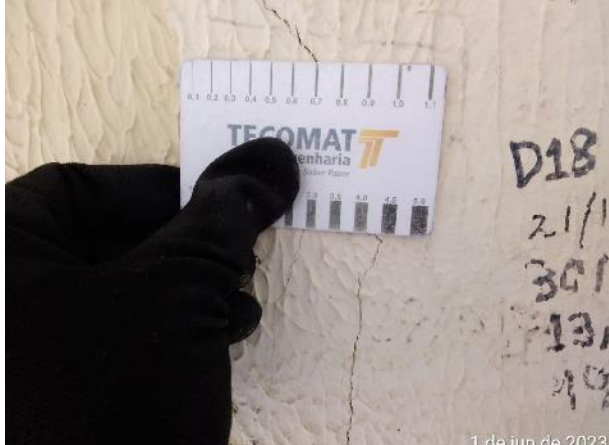
<p>Foto 34 – Detalhe da trinca com abertura de 0,7 mm – Parede externa da supervisão – Jun/2023.</p>

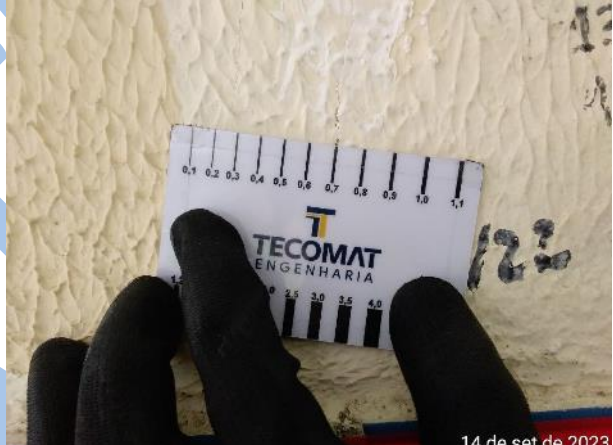
<p>Foto 35 – Detalhe da trinca com abertura de 0,7 mm – Parede externa da supervisão – Set/2023.</p>
<p>DANO 19</p>

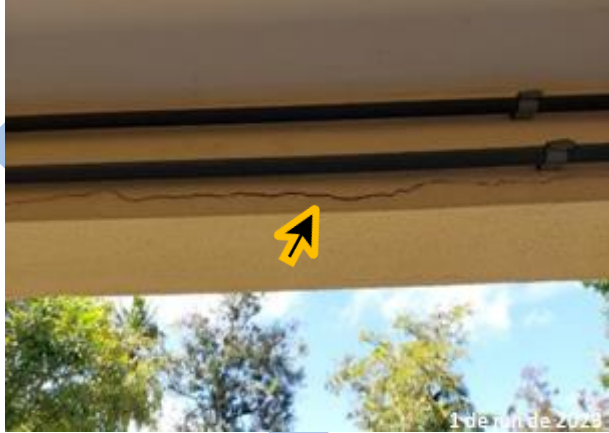
<p>Foto 36 – Vista em plano geral da lesão na viga – Próxima ao refeitório – Jun/2023.</p>

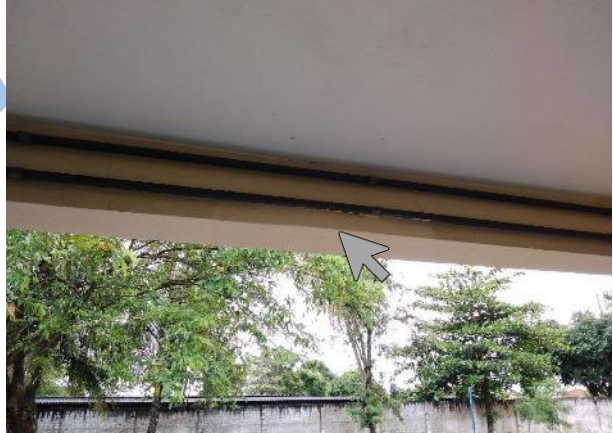
<p>Foto 37 – Vista em plano geral da lesão na viga – Próxima ao refeitório - DANO REPARADO – Set/2023.</p>

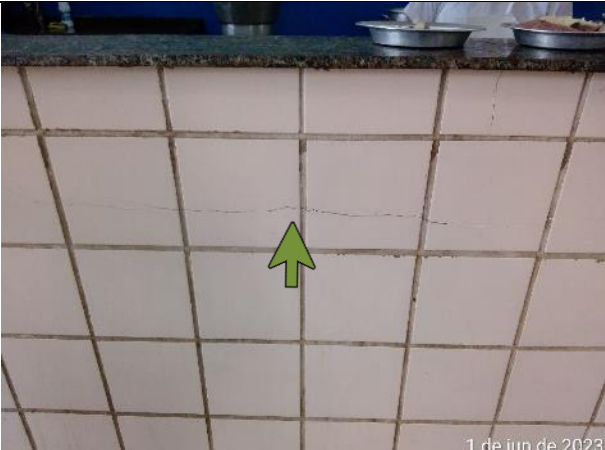
<p>1 de jun de 2023</p> <p>Foto 38 – Vista em plano geral da trinca com abertura de 1,0 mm – Parede entre a cozinha e refeitório – Jun/2023.</p>

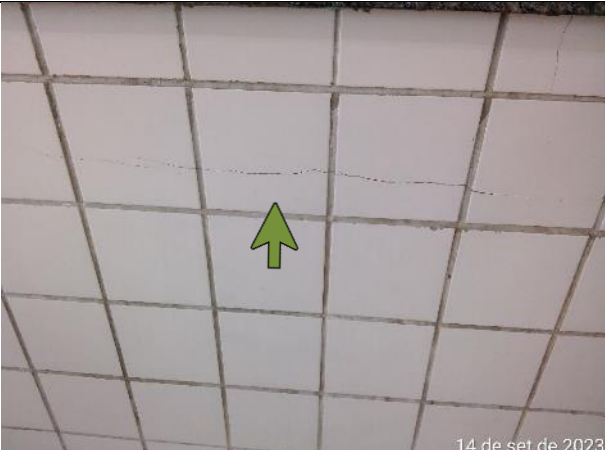
<p>14 de set de 2023</p> <p>Foto 39 – Vista em plano geral da trinca com abertura de 1,0 mm – Parede entre a cozinha e refeitório – Set/2023.</p>
DANO 21

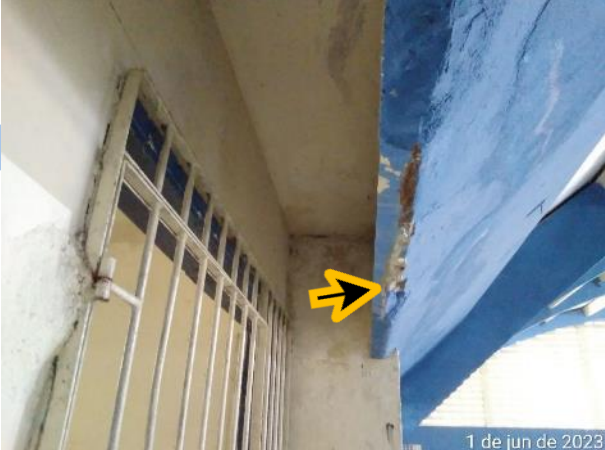
<p>1 de jun de 2023</p> <p>Foto 40 – Detalhe da trinca com abertura de 1,0 mm – Parede entre a cozinha e refeitório – Jun/2023.</p>

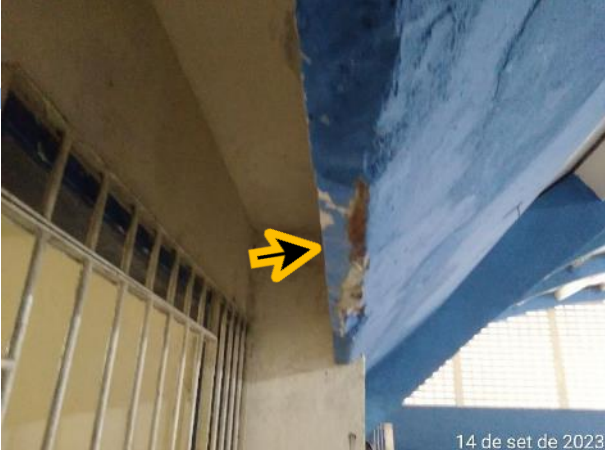
<p>14 de set de 2023</p> <p>Foto 41 – Detalhe da trinca com abertura de 1,0 mm – Parede entre a cozinha e refeitório – Set/2023.</p>

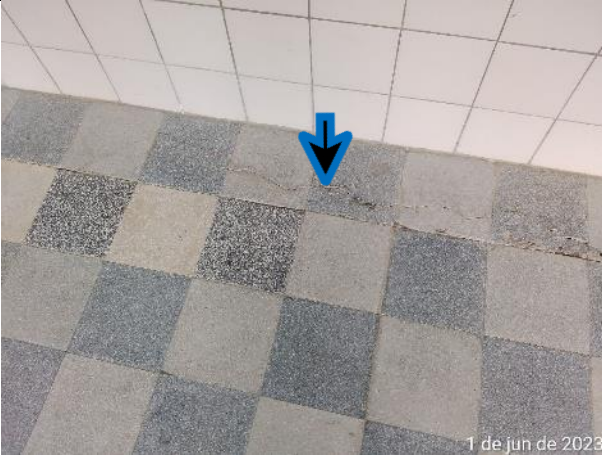
<p>Foto 44 – Vista em plano geral do abatimento do piso – Corredor entre as salas 20 e 21 – Jun/2023.</p>

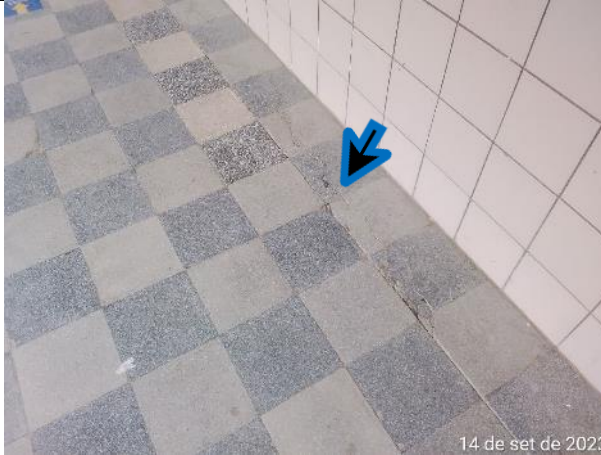
<p>Foto 45 – Vista em plano geral do abatimento do piso – Corredor entre as salas 20 e 21 – Set/2023.</p>
DANO 23

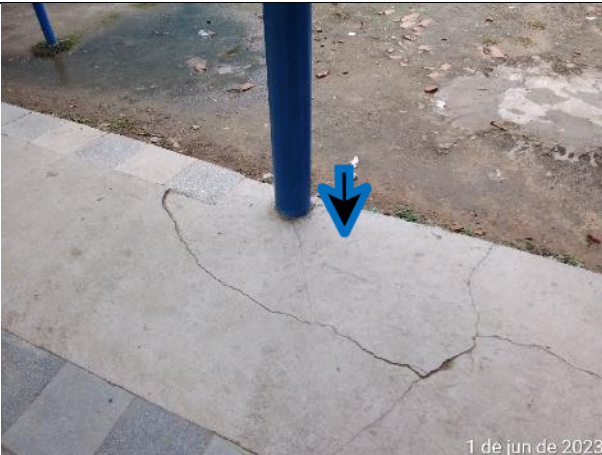
<p>Foto 46 – Vista em plano geral do abatimento do piso – Corredor próximo a cantina – Jun/2023.</p>

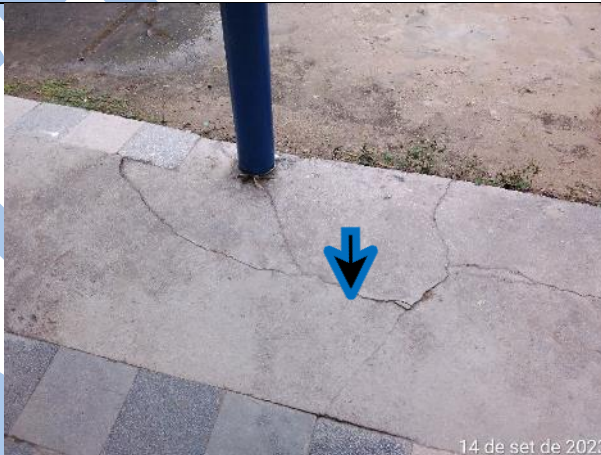
<p>Foto 47 – Vista em plano geral do abatimento do piso – Corredor próximo a cantina – Set/2023.</p>
DANO 24

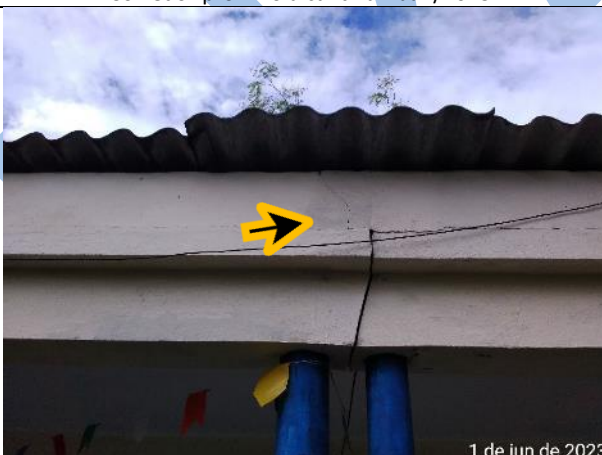
<p>Foto 48 – Vista em plano geral da lesão em altura – Corredor próximo a sala dos professores – Jun/2023.</p>

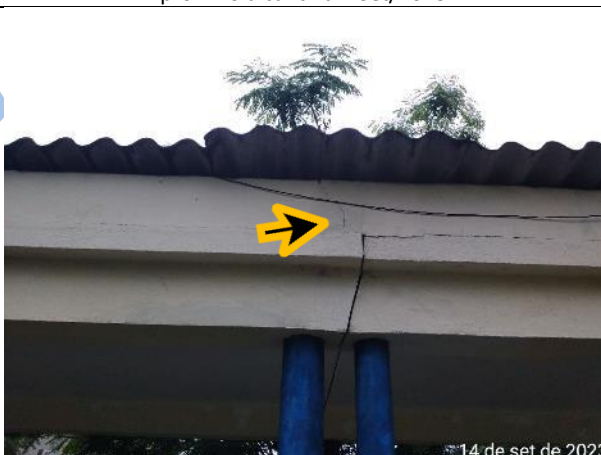
<p>Foto 49 – Vista em plano geral da lesão em altura – Corredor próximo a sala dos professores – Set/2023.</p>

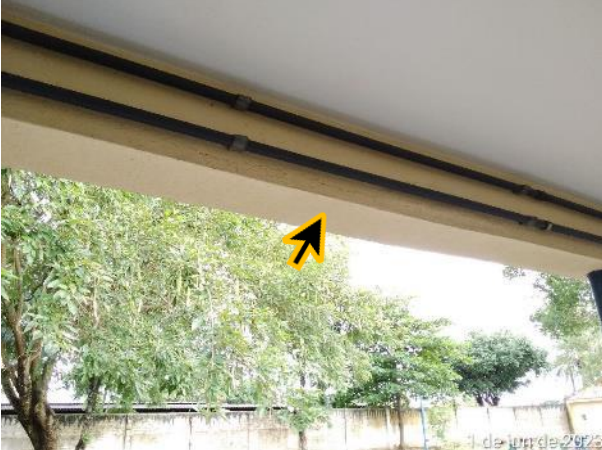
<p>Foto 50 – Detalhe da lesão na viga – Corredor próximo ao refeitório – Jun/2023.</p>

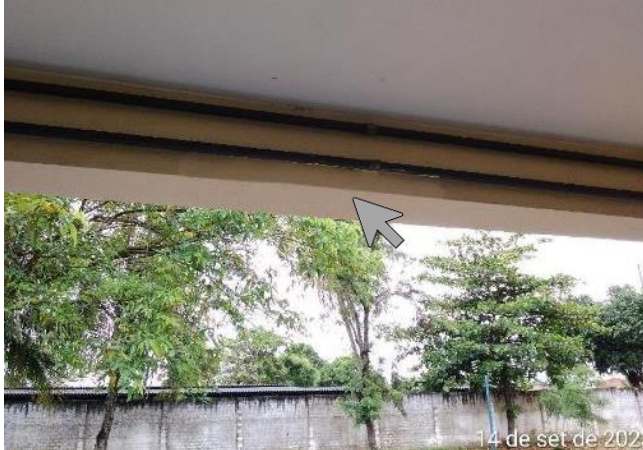
<p>Foto 51 – Vista em plano geral da lesão na viga – Corredor próximo ao refeitório - DANO REPARADO – Set/2023.</p>
DANO 27

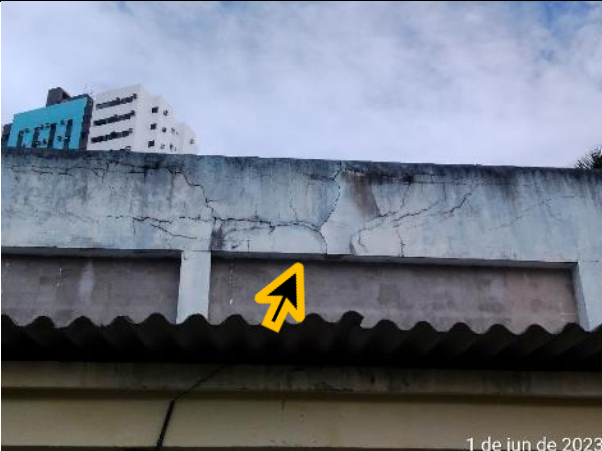
<p>Foto 52 – Vista em plano geral de platibanda com danos na alvenaria – próximo a sala 18 – Jun/2023.</p>

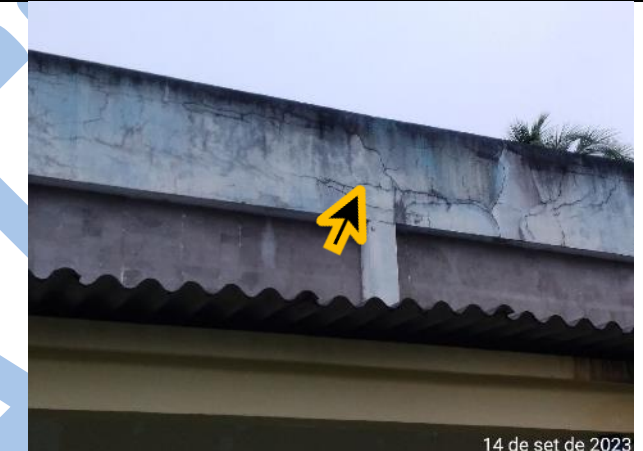
<p>Foto 53 – Vista em plano geral de platibanda com danos na alvenaria – próximo a sala 18 – Set/2023.</p>
DANO 28

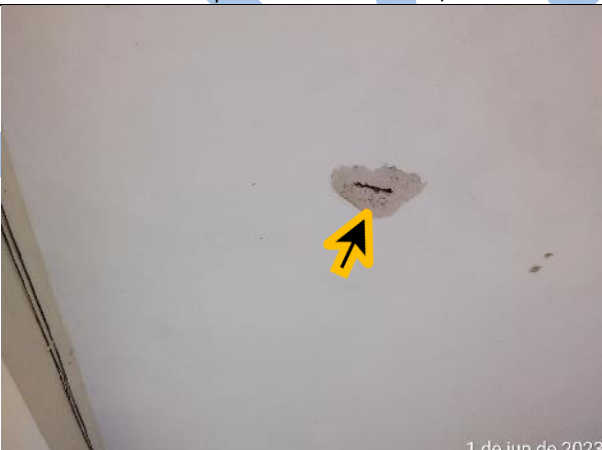
<p>Foto 54 – Vista em plano geral de armação na laje em processo de corrosão – Corredor próximo a cantina – Jun/2023.</p>

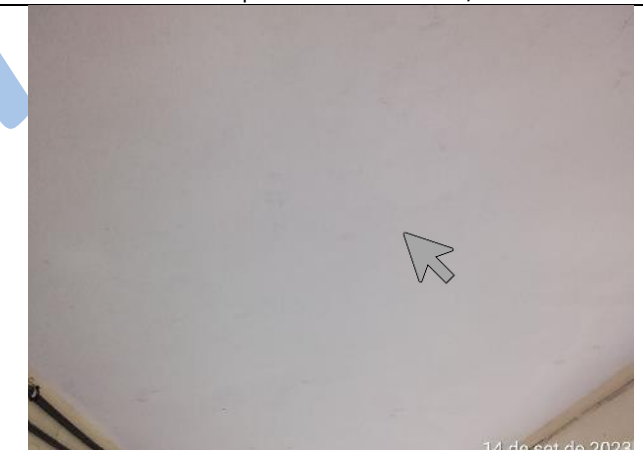
<p>Foto 55 – Vista em plano geral de armação na laje em processo de corrosão – DANO REPARADO – Corredor próximo a cantina – Set/2023.</p>

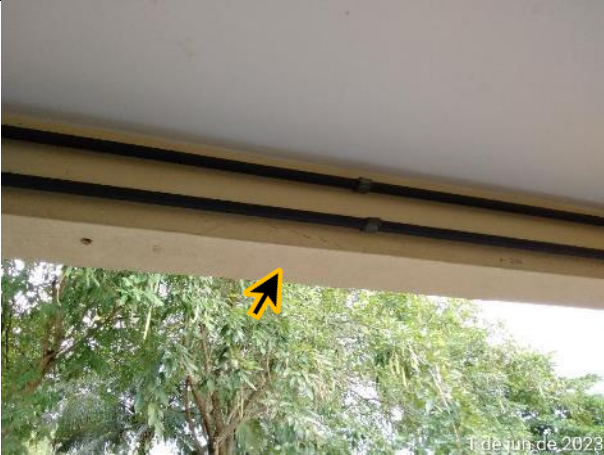
<p>Foto 62 – Vista em plano geral de lesão em altura na viga – próximo a sala de música – Jun/2023.</p>

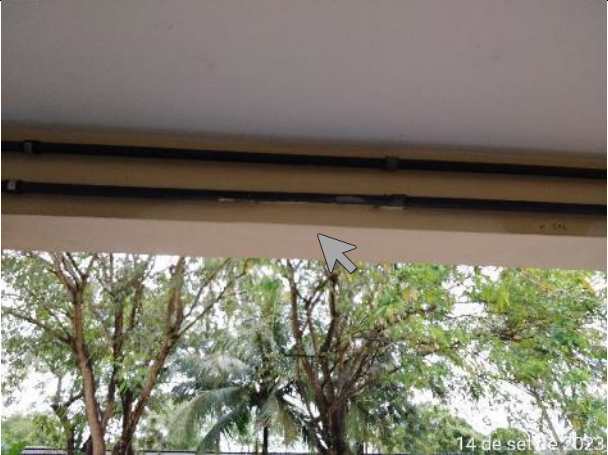
<p>Foto 63 – Vista em plano geral de lesão na viga – próximo a sala de música – DANO REPARADO – Set/2023.</p>
DANO 32

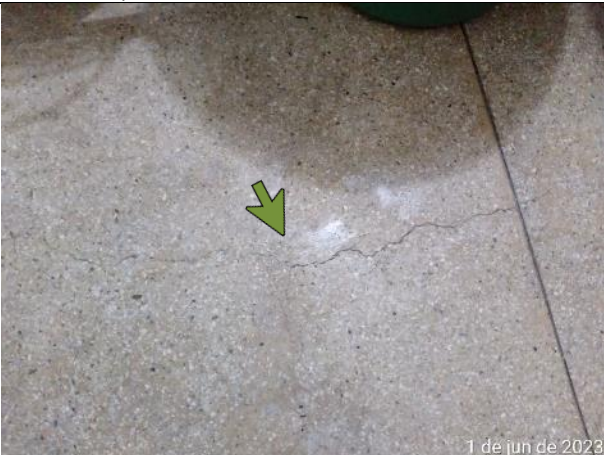
<p>Foto 64 – Vista em plano geral de trinca em piso (0,6mm) – despensa – Jun/2023.</p>

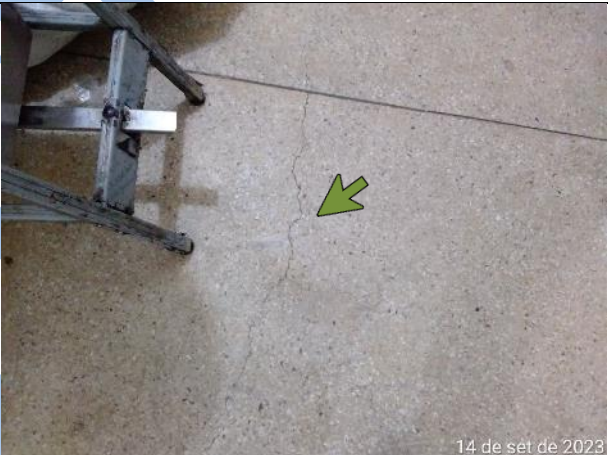
<p>Foto 65 – Vista em plano geral de trinca em piso (0,6mm) – despensa – Set/2023.</p>

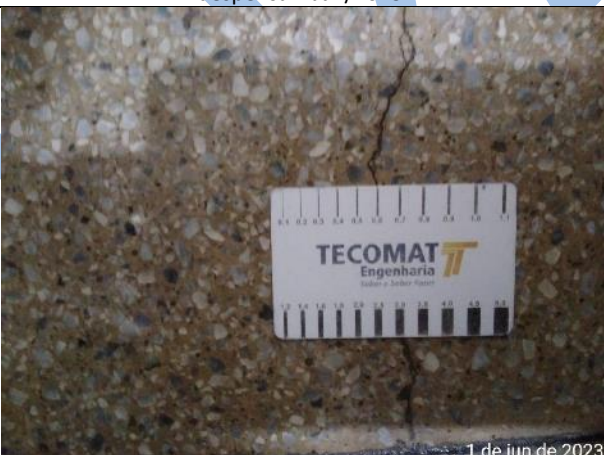
<p>Foto 66 – Detalhe de trinca em piso (0,6mm) – despensa – Jun/2023.</p>

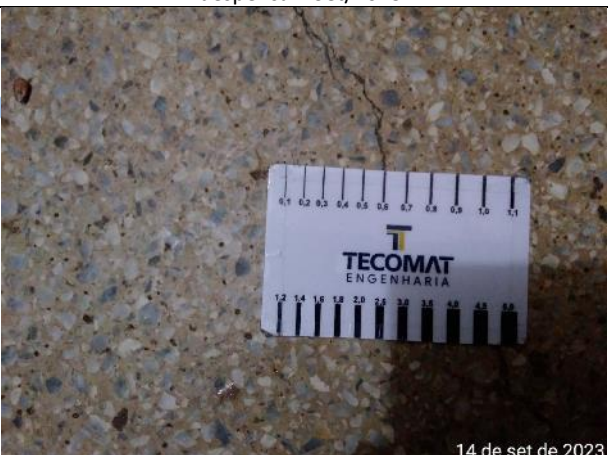
<p>Foto 67 – Detalhe de trinca em piso (0,6mm) – despensa – Set/2023.</p>
