## RELATÓRIO TÉCNICO DE INSPEÇÃO

RLT.MCOBK-080.20-09 EE Prof Afrânio Lages

CLIENTE: BRASKEM

OBRA: Escola Estadual Professor Afrânio Lages – MACEIÓ AL

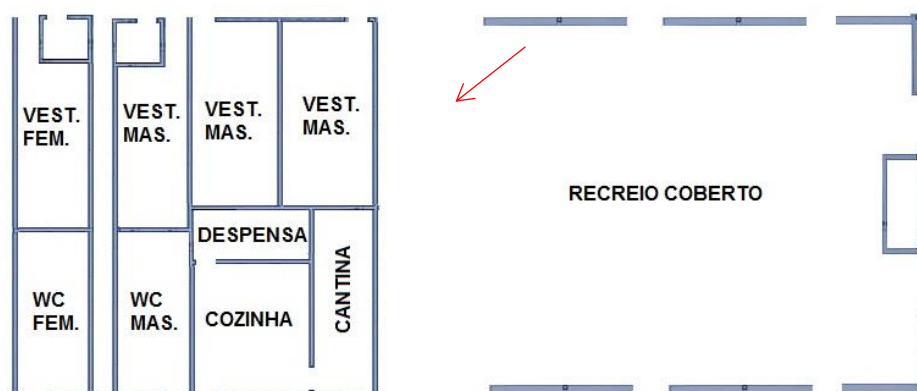
No bloco recreio coberto (Figura 5), foi observada uma trinca vertical na alvenaria da parede externa do vestiário masculino, com abertura de 0,5 mm (Foto 10).

Figura 5 – Localização da trinca no bloco recreio coberto.

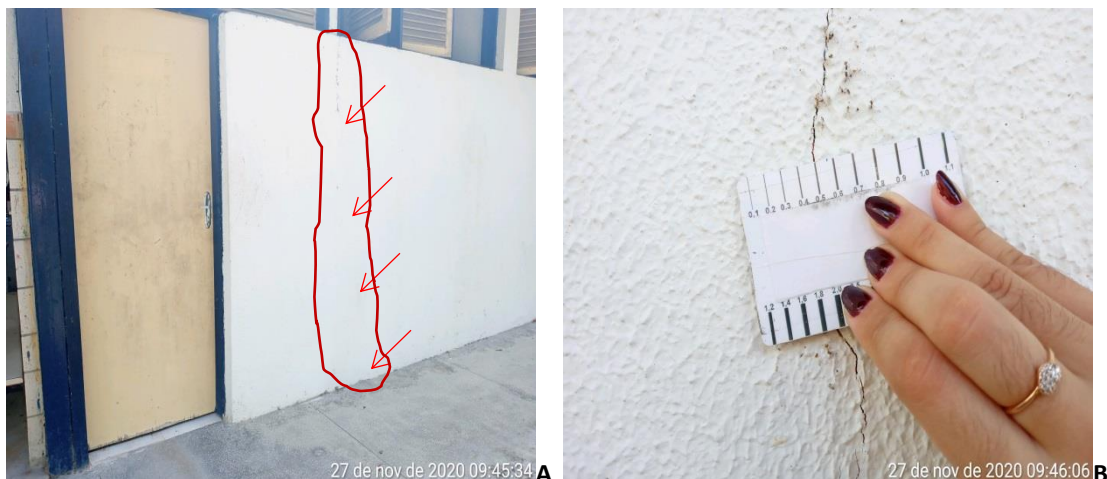
Foto 10 – Bloco recreio coberto A) trinca na alvenaria. B) Abertura de 0,5 mm.

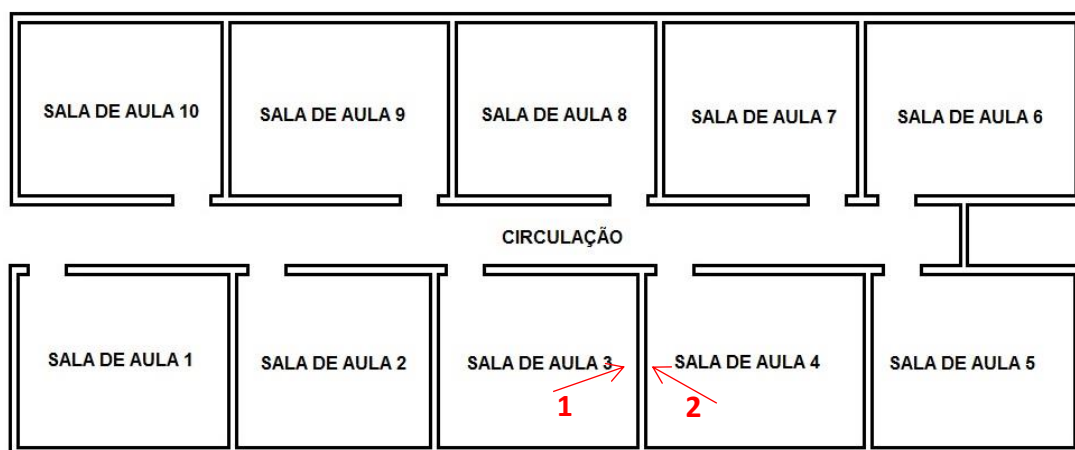
No Bloco salas de aula 1 (Figura 6), o dano 1 é uma fissura na vertical transpassante para a sala 4 com espessura de 0,2mm (Foto 11).

Figura 6 – Bloco salas de aula 1 danos na sala 3 e 4 do. 1) fissura vertical na parede sala 3. 2) fissura vertical na parede da sala 4.

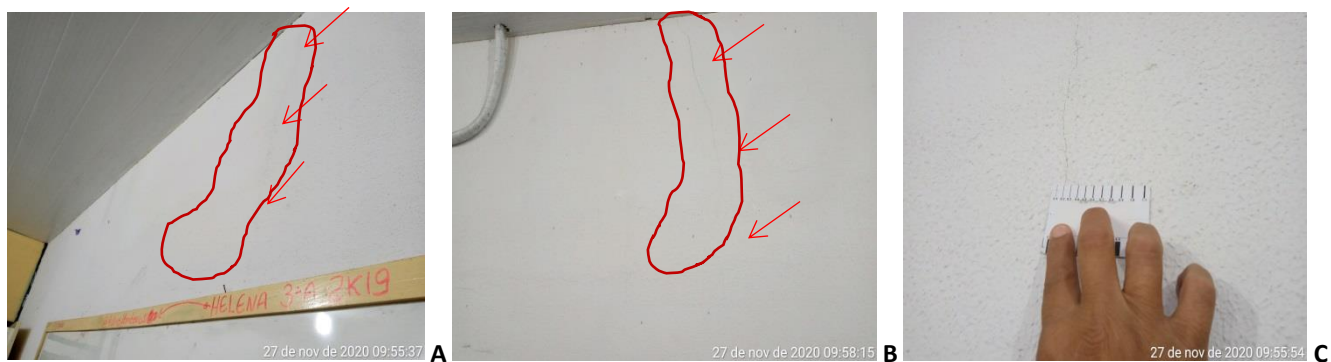
Foto 11 – A) Fissura transpassante na sala 3. B) Mesma fissura da foto “A” só que na sala 4. C) Abertura de 0,2mm.

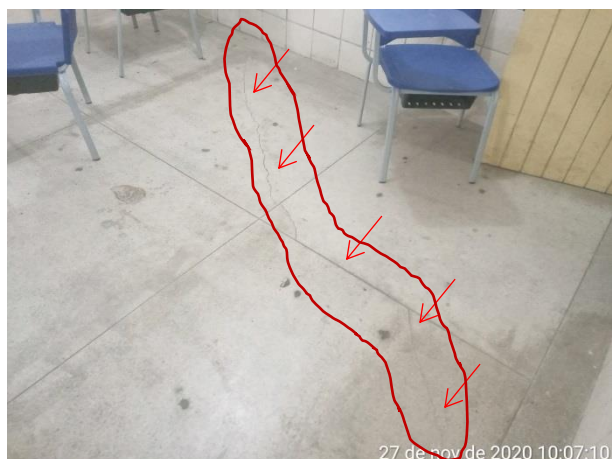
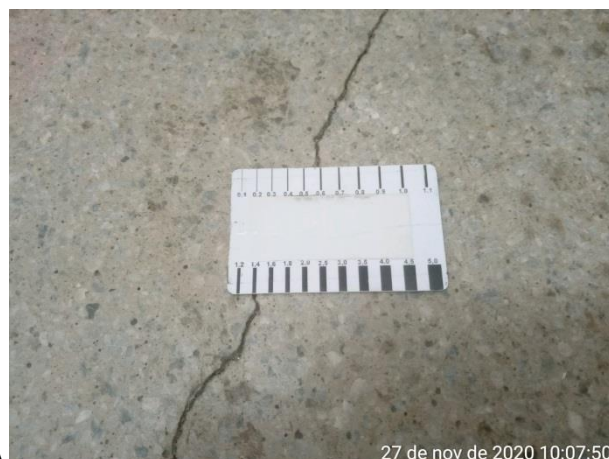
No Bloco salas de aula 2 (Figura 7), o dano 1 é uma trinca existente no piso, com espessura de 1,4mm, mais especialmente posicionada na sala de aula 12 (Foto 12).

Foto 12 – Bloco salas de aula 2 – Sala de aula 12 A) Trinca no piso. B) Abertura de 1,4 mm.

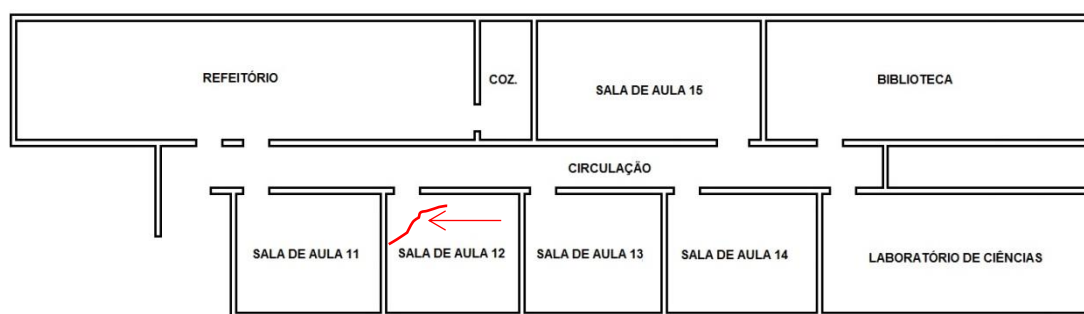
Figura 7 – Localização da fissura no bloco salas de aula 2.

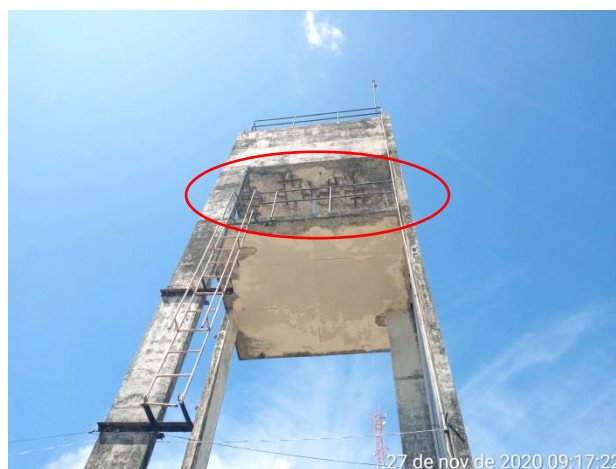
Na área externa, a estrutura de concreto armado de apoio ao reservatório de água apresenta corrosão de armadura (Foto 13), decorrente de problemas relacionados com ausência de manutenção e degradação natural com o tempo.

Foto 13 – Corrosão na armadura da estrutura do reservatório de água.

Isto posto, os sintomas observados indicam **aparente estabilidade do imóvel**, com a recomendação de **ações pontuais de manutenção corretiva para recuperação (Foto 13)**.

Enquanto essa intervenção não é realizada, é necessário **monitoramento por meio de inspeções visuais mensais**, ou sempre que houver algum evento (tremor, chuva intensa etc.) que possa causar qualquer dano à estrutura, podendo ser alterada conforme a evolução do quadro. Esse procedimento permite rápida identificação de uma eventual evolução das lesões e consequente tomada de ações preventivas, e tem o objetivo de antecipar eventual avanço inesperado de lesões oriundas de origens diversas.
