## RAPPORT D'INSPECTION/EXPERTISE

### Véolia – Labeuvrière – Ligne 3 – Campagne 2024

Le 15/07/2024

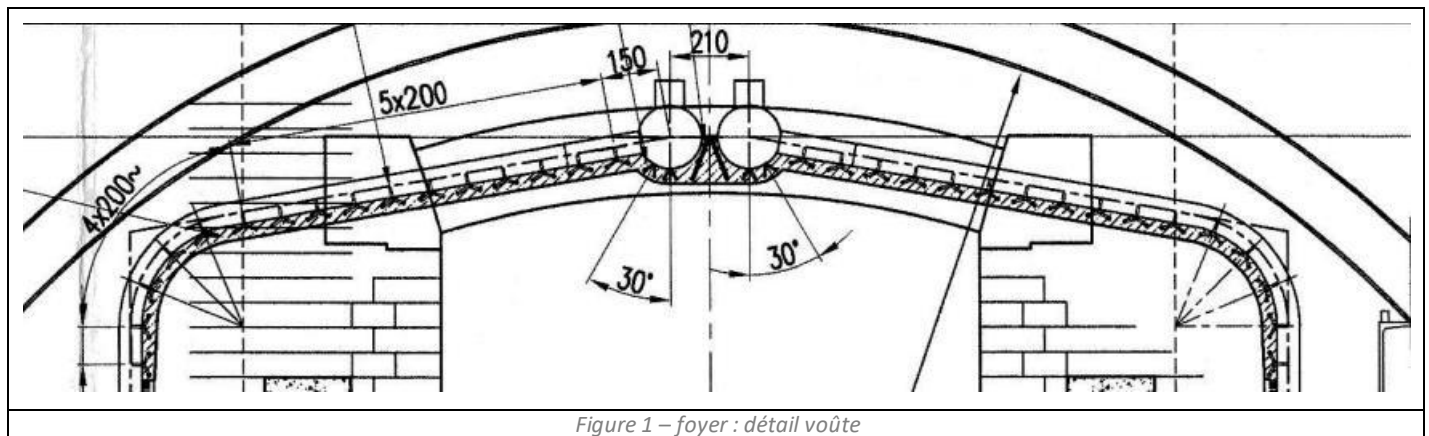
Figure 1 – foyer : détail voûte

La voûte est réalisée en béton dense de type 70% de SiC (Calde Gun S70 toujours selon le plan). Il n'est pas fait mention de quelconques joints de dilatation. Compte-tenu du comportement dilatométrique d'un tel produit, il serait préférable d'avoir une politique de joints pour éviter les éclatements de réfractaires et chute de panneaux.

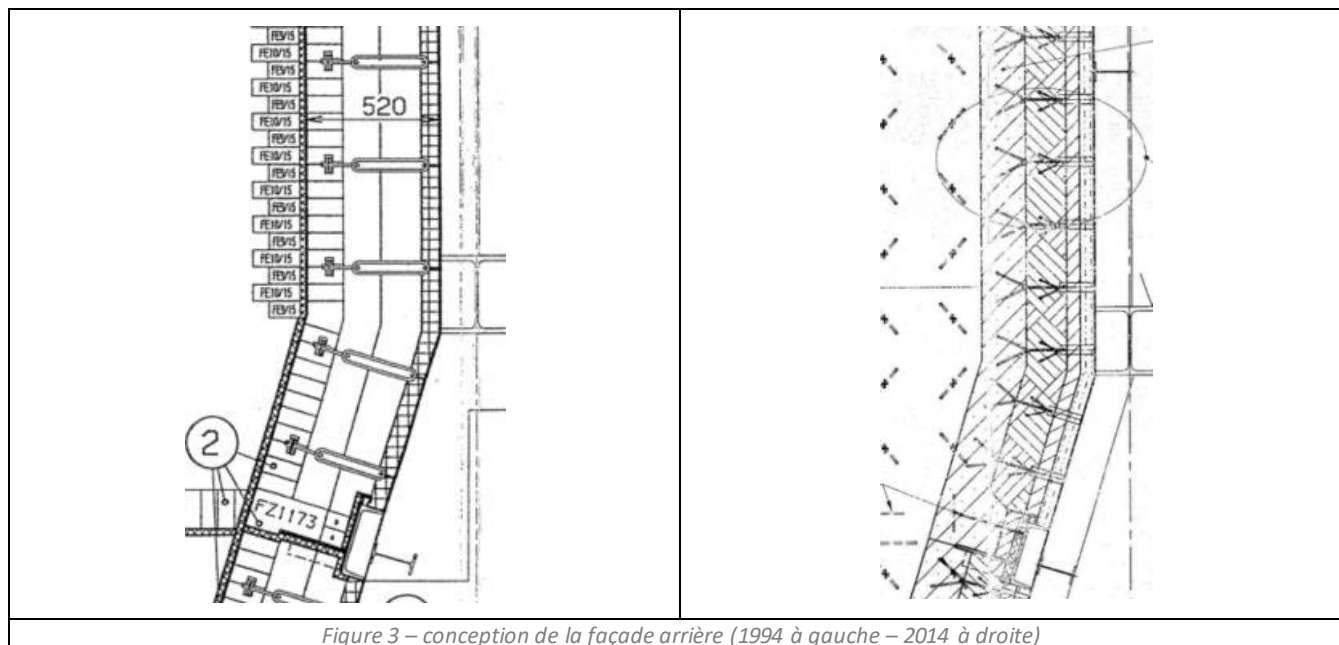
Vu sur plan 2014 (T13 384/TFN 001), la zone d'injection d'air secondaire est réalisée en béton de chamotte gunité (Calde Gun F50), tandis que le plan 1994 considérait des briques de chamotte de qualité Maxial 300 de Didier (maintenant RHIM). Sur le papier, les options sont analogues, la moins bonne qualité du béton étant apportée par la mise en œuvre souvent perfectible, et le séchage souvent difficile à mener.

Figure 3 – conception de la façade arrière (1994 à gauche – 2014 à droite)

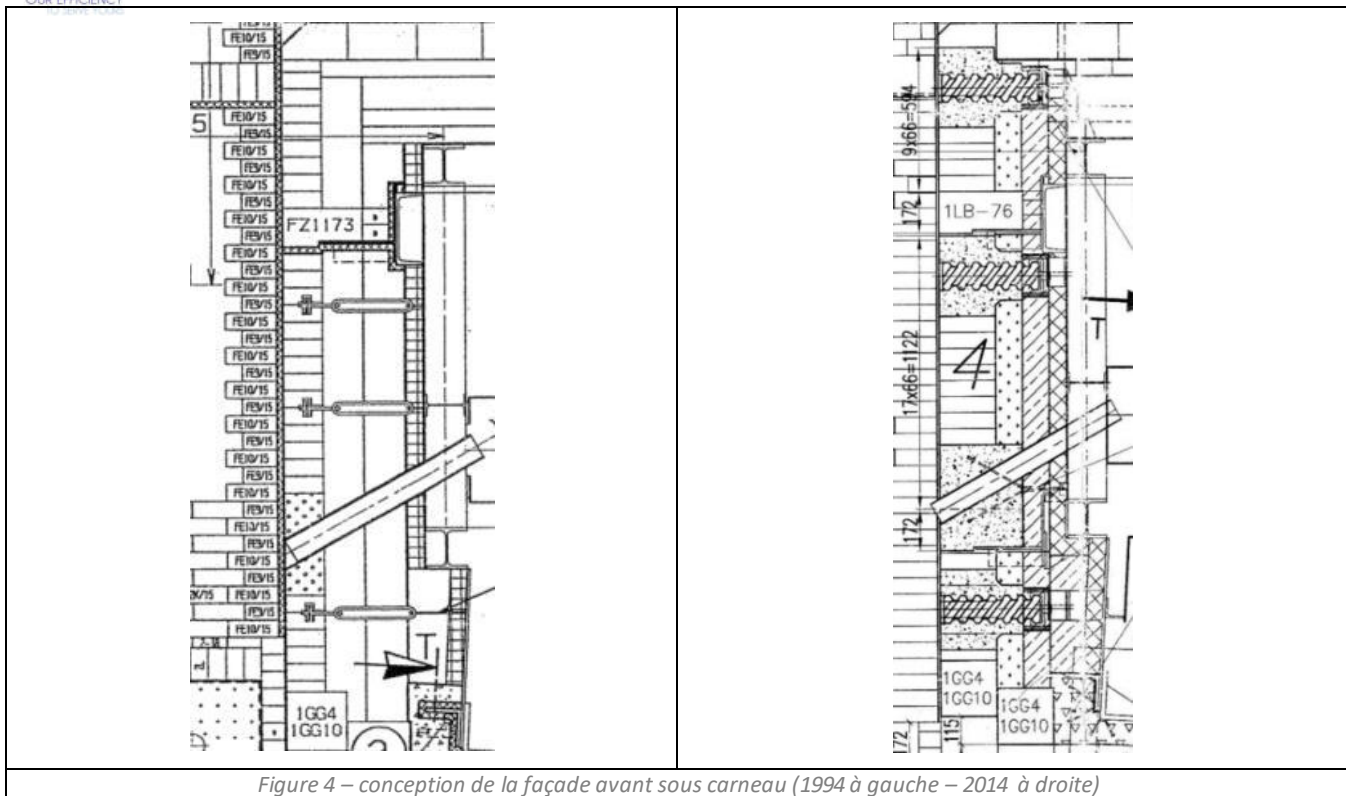
La différence de produit interpelle, tant il est vrai qu'on recherche souvent la performance dans le béton d'entourage des ancrages céramiques, et qu'un béton gunité sera toujours moins bon qu'un béton analogue coulé.

Cette différence se retrouve sur le béton d'entourage des buses d'air secondaire. La seule explication réside dans le gain de temps à l'application de produits gunité, souvent au détriment de la qualité du produit.

Figure 4 – conception de la façade avant sous carneau (1994 à gauche – 2014 à droite)

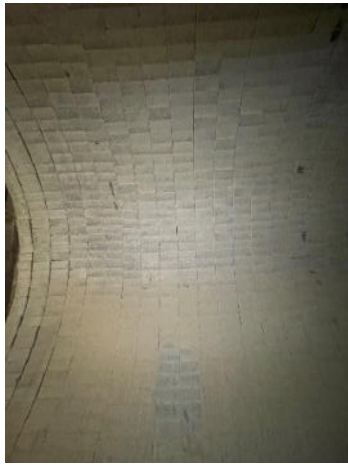
EXPERTISE		
<p>Zone entièrement revêtue de briques haute teneur en alumine (Bauxite ou andalousite) sans autre éléments historique; aujourd'hui, des briques de bauxite HB85</p> <p>On constate une grande instabilité du revêtement de brique avec (sortie du four sur la gauche de la photo) un desserrement des 3 premiers rangs, et des mouvements fréquents inter-briques.</p> <p>Il n'y a pas de corrosion visible sur les briques.</p>		
		Ph. 1 – aspect général du tournant

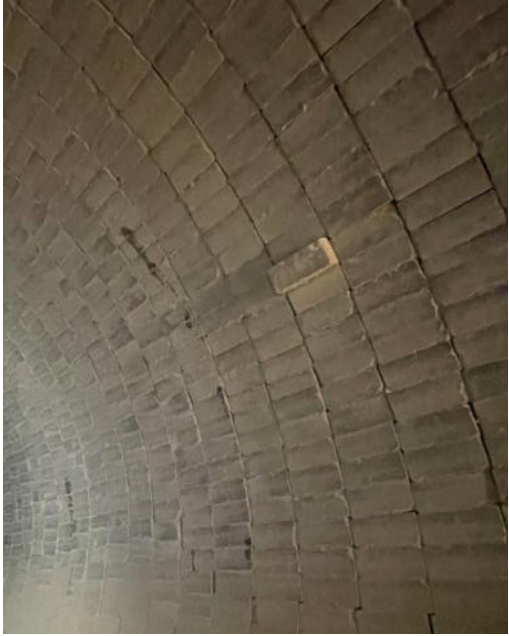
End.	Déchaussement de briques	Mouvements relatifs et ruptures de briques
Desc.	Défaut très localisé. Certaines briques quittent leur plan de pose laissant un risque important de chute avec mise à nu du casing métallique	Les rangs de briques sont désalignés, avec ouvertures de larges joints. Certaines briques sont étêtées avec une rupture fragile

Ph. 2 – déchaussement de briques	Ph. 3 – Mouvements relatifs et ruptures de briques
Cau.	Manque de maintien des briques dans le revêtement	Manque de maintien des rangs et vrillage
Nat.	<b>Thermomécanique</b>	<b>Montage et thermomécanique</b>
Orig.	Un probable montage très relâché : manque de maintien malgré la montée en température et la mise en compression (théorique) du revêtement	Une autre manifestation du montage très relâché amplifié par les rangs non montés en quinconce
Préco.	Adopter un schéma de montage incluant un bon calcul de dilatation : connaissance de la température et de la caractéristique des briques (coefficient de dilatation notamment)

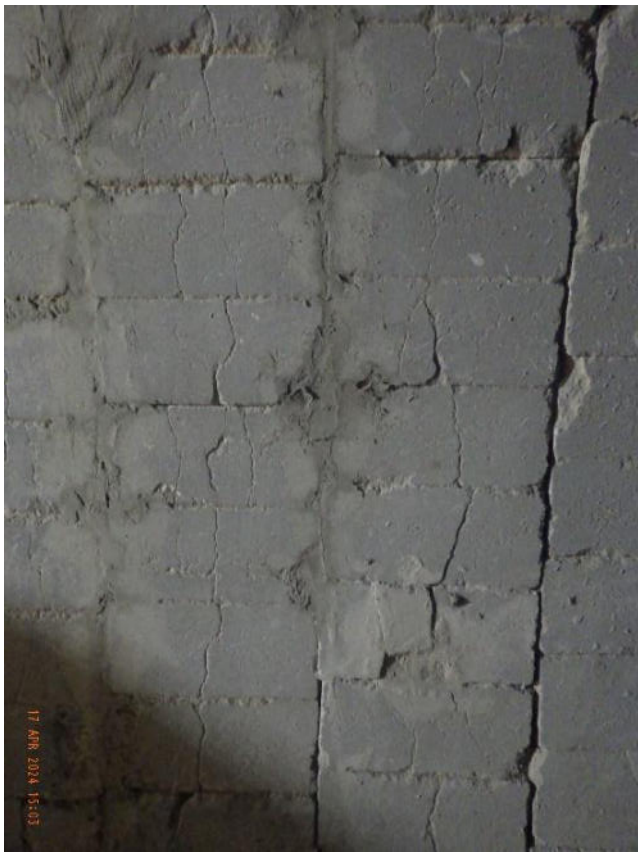
End.	Fractures nombreuses des briques
Desc.	Certaines zones dans le four affichent des briques avec des fractures fines souvent à mi-longueur, ainsi que des casses en angles dans les coins et les arêtes.

<i>Ph. 4 – ruptures au niveau des briques individuelles</i>
Cau.	Les ruptures sont le résultat de blocages en dilatation, et de variations thermiques rapides (type chocs thermiques)
Nat.	<b>Thermomécanique</b>
Orig.	Variations thermiques plus ou moins rapide, associées à un montage par endroit assez serré, et relâché par ailleurs
Préco.	Avoir une uniformisation du critère de montage, et un contrôle accru de la thermique du four pour limiter les variations thermiques responsables de ces ruptures

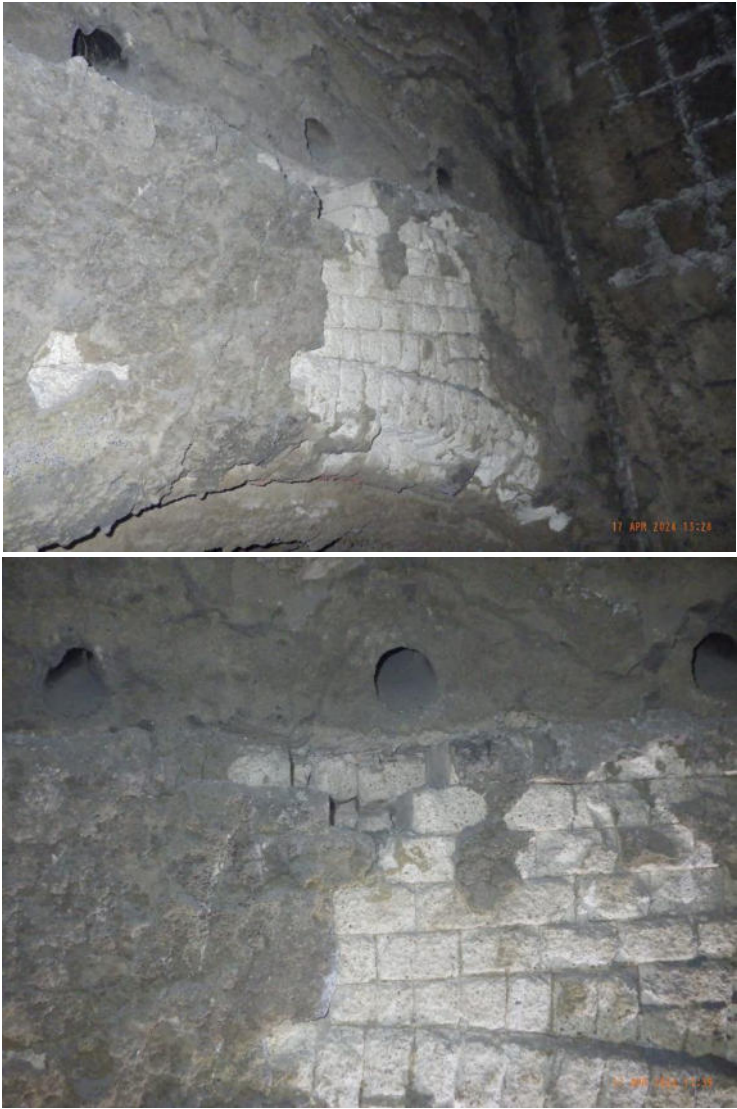
End.	Décalage d'un pan de mur sous buses d'air secondaire	
Desc.	La portion de briques denses sous les buses flambe sur une épaisseur de 10 cm. En outre, le côté droit semble encore plus en décalage.

Ph. 6 – Déstabilisation du mur de briques	
Cau.	Le flambage est probablement provoqué par le blocage en dilatation du mur contre les parois latérales. La déformation a provoqué la rupture des ancrages de briques	
Nat.	<b>Thermomécanique (éventuellement amplifié par la corrosion)</b>	
Orig.	Blocage en dilatation contre les parois latérales, suite à un manque d'accommodement de la dilatation. Environnement des ancrages possiblement en cause	
Préco.	Reconstruction nécessaire avec une conception intégrant des ancrages posés dans les règles de la profession, et un joint de 25 mm tout autour de la façade au contact des faces latérales

- Le blocage aux 2 extrémités du mur ayant provoqué son flambage vers l'intérieur
- La rupture des ancrages ayant apporté un surcroît de déformation sur le côté droit.

La rupture des ancrages peut résulter du flambage, car les ancrages céramiques sont des matériaux sans déformation admise. Compte-tenu de la vétusté de la zone, c'est l'hypothèse qui est privilégiée. On rappelle néanmoins que la pose des ancrages céramique est un processus qui demande des règles bien précises : ne pas bloquer la griffe métallique de maintien, entourage de la griffe d'un matériau isolant souple (fibre), etc, sans quoi la rupture des ancrages peut être prématurée.

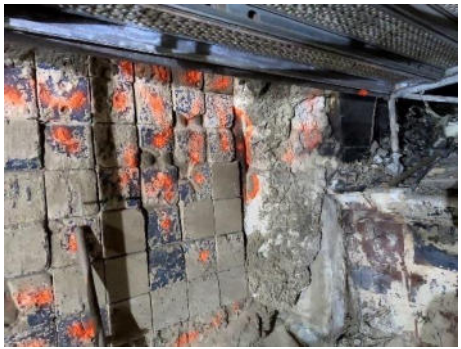
<i>EXPERTISE</i>		
<p>Les parois latérales sont recouvertes de tuiles ES30 à 2 ancrages. L'usure est importante et relativement hétérogène en fonction de la date de pose de ces tuiles.</p> <p>La voûte est réalisée en béton projeté.</p> <p>Les collecteurs en position basse sont recouverts de tuiles de forme ES34</p> <p>Les désordres occasionnent la mise à nu des tubes et nécessitent intervention immédiate sur l'arrêt</p>		<i>Ph. 7 – Façade latérale droite</i>

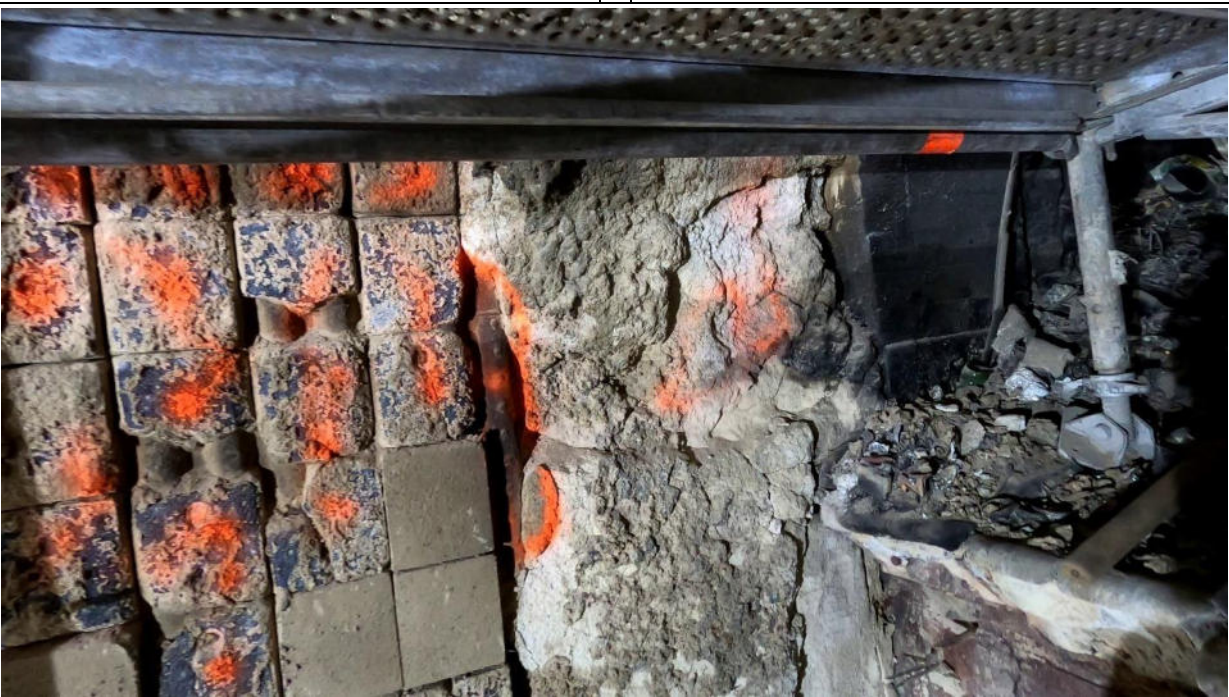
End.	Fractures et usure des tuiles	Découverte des tubes en extrémité d'écran
Desc.	<p>Les tubes sont mis à nu à la suite de l'endommagement des tuiles par :</p> <ul style="list-style-type: none"> <li>• Perte d'épaisseur</li> <li>• Fracturation avec chute de gros fragments</li> </ul>	<p>Cette zone extrême est recouverte de béton initialement. On assiste à la rupture du béton et la mise à nu du tube sur une grande longueur et une forte épaisseur</p>

Ph. 8 – Usure et fractures des tuiles – mise à nu du tube d'extrémité d'écran	
Cau.	Perte d'épaisseur et fragilisation de la tuile au droit d'un des 2 ancrages	Perte de l'épaisseur totale de béton, avec présence de grosses fractures
Nat.	<b>Corrosion essentiellement</b>	<b>Thermomécanique</b>
Orig.	La corrosion ne s'accompagne pas de gonflement : c'est donc préférentiellement une corrosion par les cendres fondues de process	Probable blocage en dilatation dans la jonction entre tuile et béton. Y a-t-il eu pose d'un joint de dilatation ?

Le faciès d'endommagement évoque plutôt une attaque chimique par les cendres fondues de process. Ce phénomène corrode la surface, et provoque l'amincissement de la tuile. On constate ensuite la vision des ancrages, et la fragilisation de la tuile qui a perdu de son épaisseur.

Préco.	<p>Changement de tuile impératif ; traçabilité des changements (pour évaluer la durée de vie des tuiles)</p> <p>Eventuellement mettre en place une politique de validation de la qualité des tuiles en liaison avec un cahier des charges pour lutter face à la corrosion.</p>	<p>Concevoir cette zone en respectant un bon accommodement de dilatation : prise en considération des caractéristiques des matériaux et de la géométrie</p> <p>Effectuer une surveillance à chaque arrêt et reconditionner le joint le cas échéant</p>

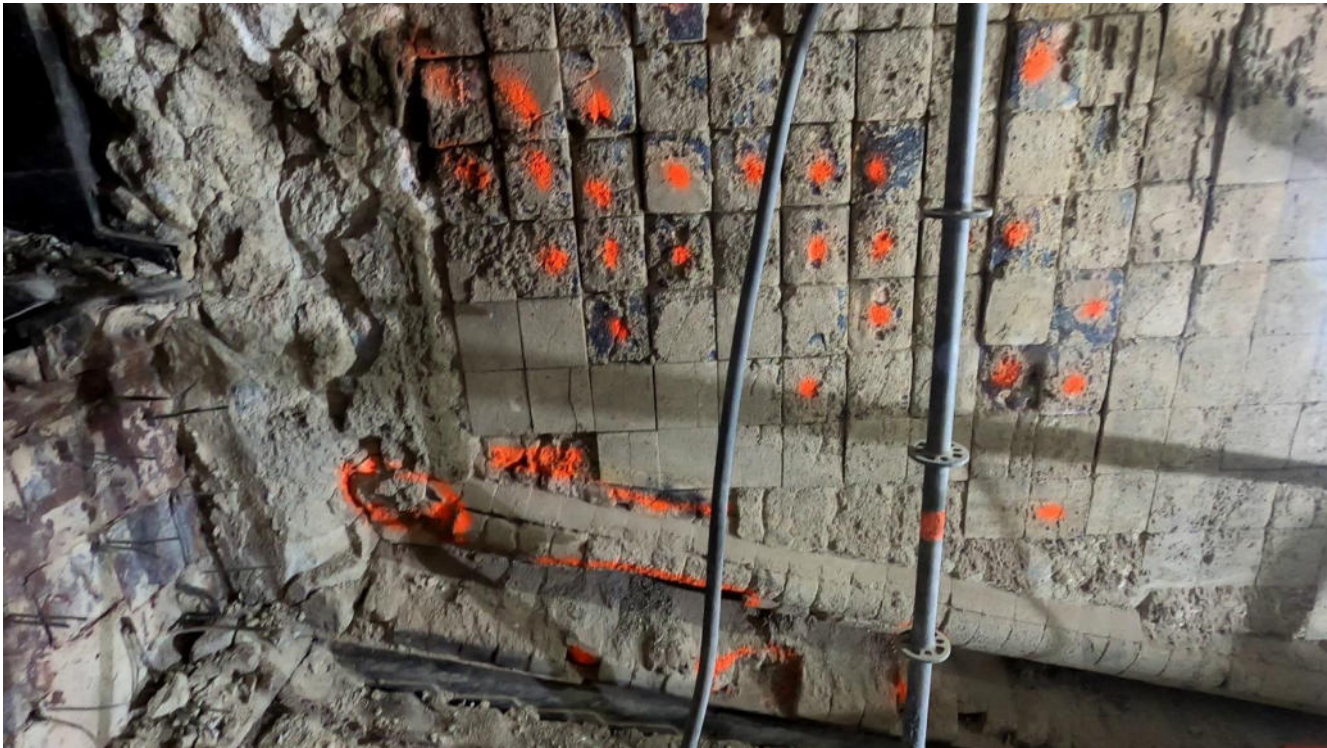
End.	Collecteur inférieur avec tuiles ES34 endommagées	Perte totale de réfractaire sur mur de chute
Desc.	De nombreuses tuiles avec perte d'épaisseur et certaines ayant chuté, mettant le collecteur à nu	La tôle support du mur de chute est entièrement découverte. Seuls quelques fragments réfractaires demeurent en place avec cassure assez nette

<i>Ph. 9 – Allure face latérale gauche, avec collecteur et allure du mur de chute – notez également l'usure des tuiles (traitée précédemment)</i>	
Cau.	Probable effet de frottement par les charges à incinérer	Perte totale du réfractaire par fracturation et chute de fragments. Pas de corrosion constatée
Nat.	<b>Erosion et thermomécanique</b>	<b>Thermomécanique</b>
Orig.	Haute température, air primaire (effet chalumeau) et frottement par les matières incinérées	Montée en charge mécanique suite au blocage en dilatation - Probable absence d'accommodement de la dilatation

Préco.	Changement des tuiles endommagées. Si le problème est pénalisant, envisager une évolution vers des tuiles plus performantes (après établissement d'un cahier des charges)	Amélioration de la durabilité de la zone par : <ul style="list-style-type: none"> <li>• Un bon choix de matériau</li> <li>• La mise en place de joint au contact des latéraux</li> <li>• Revoir la politique d'ancrage</li> </ul>

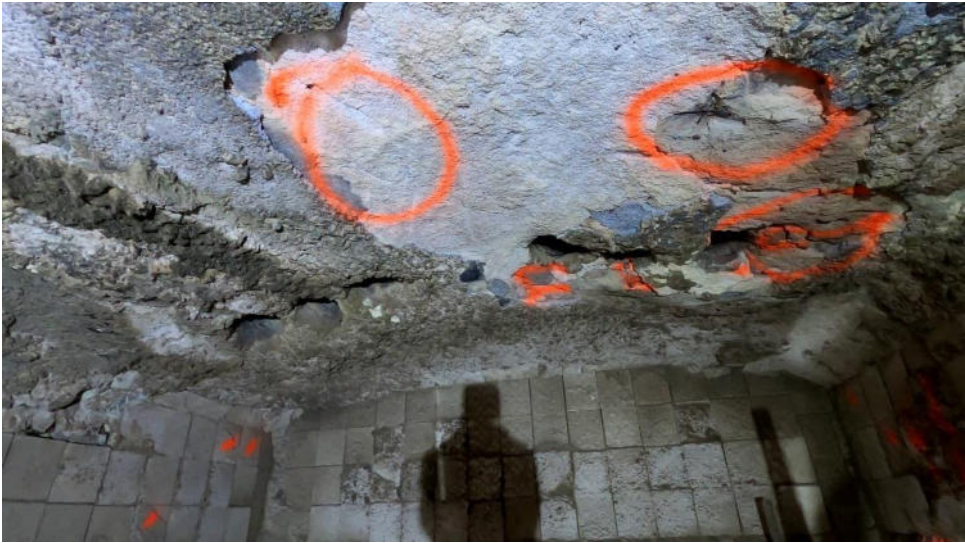
Ph. 10 – Voûte (vue vers l'enfournement)

End.	perte de béton sur voûte	
Desc.	De Larges zones bétonnées sont endommagées voire disparues. Les tubes sont souvent mis à nu de façon localisée. La surface mise à nu du réfractaire est propre, montrant un désordre soudain sans corrosion apparente

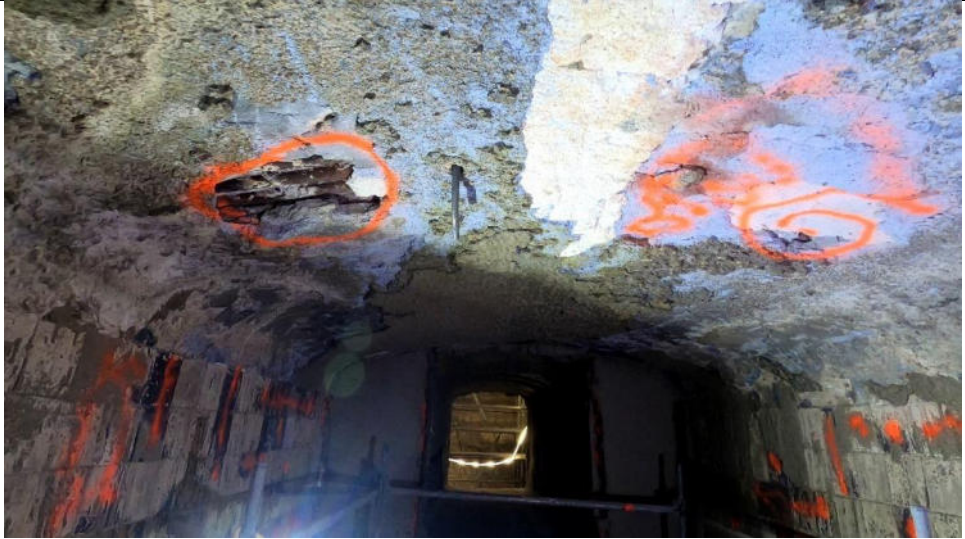
Ph. 11 – Voûte (vue vers carneau)	
Cau.	Perte partielle ou totale de l'épaisseur par panneaux. Présence d'accrochages mais pas de corrosion visible sur les surfaces blanches mises à nu	
Nat.	<b>Thermomécanique principalement</b>	
Orig.	Les variations thermiques occasionnent des contraintes mécaniques dans l'épaisseur des réfractaires : rupture par écaillage structural. Il est possible que cet écaillage se soit manifesté au dernier refroidissement	
Préco.	Toujours l'accommodement de la dilatation thermique : mettre en place des joints (plastique alvéolaire par exemple) à une fréquence qui sera le résultat du calcul de la dilatation (fonction du produit réfractaire, de la géométrie et de la température)

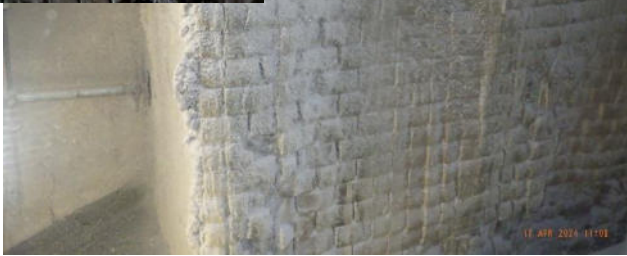
End.	Parois latérales et extrémités
Desc.	Les briques formant les parois sont toutes fracturées à mi-longueur avec un creusement des joints entre briques. Il ne semble pas y avoir de déformation à l'échelle du mur. Ouverture entre briques plus larges à la sortie du carneau

Ph. 13 – façade latérale du carneau
Cau.	La fissuration est liée à la respiration thermique de la zone : variations de température et des contraintes mécaniques engendrées - corrosion par les cendres
Nat.	<b>Thermomécanique et corrosion thermochimique</b>
Orig.	Effacement dans le temps des joints de dilatation (joints non visibles pendant l'inspection)
Préco.	A envisager une réfection des parois latérales avec une conception en extrémité pour conserver la stabilité dimensionnelle

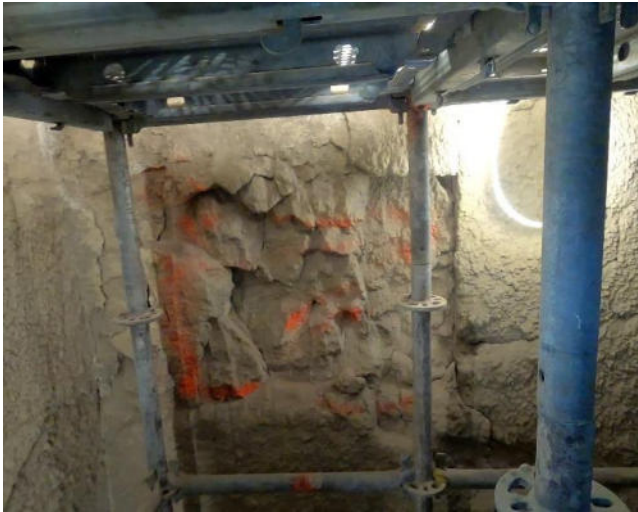
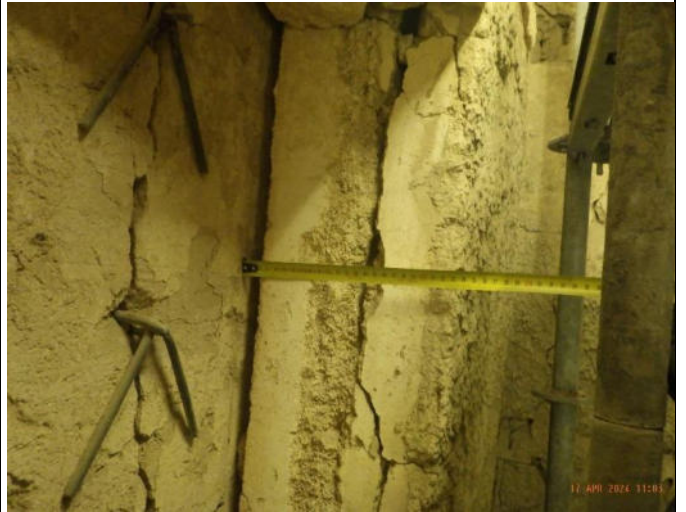
End.	<b>Fracturation des bétons denses</b>	
Desc.	Très localisé, le béton dense et très fortement endommagé comparativement aux zones environnantes. L'épaisseur résiduelle reste élevée (supérieure à 10 cm). Fractures nombreuses occasionnant chute de fragments

<i>Ph. 15 – Latéral gauche à l'arrière, sortie du tournant</i>	<i>Ph. 16 – épaisseur résiduelle de bétons dense et isolant après démolition de la zone</i>
Cau.	Dommages très localisés alors que les panneaux contigus sont en bon état. Fractures du béton dense d'origine mécanique : impact ?	
Nat.	<b>Thermomécanique</b>	
Orig.	A déterminer. Difficile de concevoir un endommagement localisé de ce type avec une origine globale ; mise en œuvre ratée du panneau ? Impact mécanique, mais de quel type ?	
Préco.	Zone à refaire
