תאריך ביקור באתר: 11/01/2026
לכבוד:
בעלי הקרקע מוסינזון 5 תל אביב
י.ע.ז. ואני העיר תמ"א 2 בע"מ

דוח מפקח/ת הנדסי מטעם בעלי הדירות התחדשות עירונית- פרויקט הריסה ובניה תמ"א 38/2

תיעוד המבנה מיום 11/01/2026

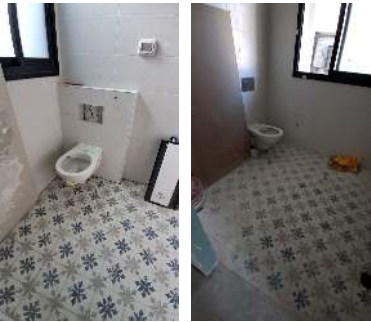
ביצוע התקנת אסלות	בוצע	כלים סניטרים	חדרי רחצה	3

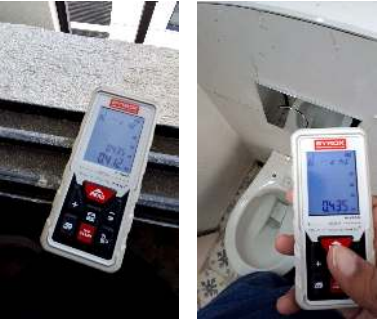
ביצוע בדיקת גובה האסלה, נמדד בין 38-42 כנדרש על פי תקן 1205 חלק 3		כלים סניטרים	חדרי רחצה	4
תקין - חדר רחצה כללי לא תקין - חדר רחצה הורים	יש לחרוץ חומר קשיח ולבצע מילוי מישקי הפרדה בעזרת חומר איטום \גמיש על פי התקן	ליקוי	מישק הפרדה בין כלים סניטריים לחיפוי קרמיקה בוצע עם חומר קשיח (רובה)	חדרי רחצה	5
	בתשתית במיזוג אוויר יש לשלשת של ציפורים יש להחליף לתשתית חדשה	בביצוע	מיזוג אוויר	כלל הבית	6
