תאריך ביקור באתר: 04/09/2025
לכבוד:
בעלי הקרקע מוסינזון 5 תל אביב
י.ע.ז. ואני העיר תמ"א 2 בע"מ

דוח מפקח/ת הנדסי מטעם בעלי הדירות

התחדשות עירונית - פרויקט הריסה ובניה תמ"א 38/2

תיעוד המבנה מיום 04/09/2025

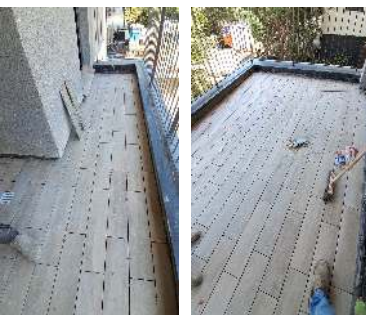
<p>ביצוע לריצוף מרפסת השמש</p>

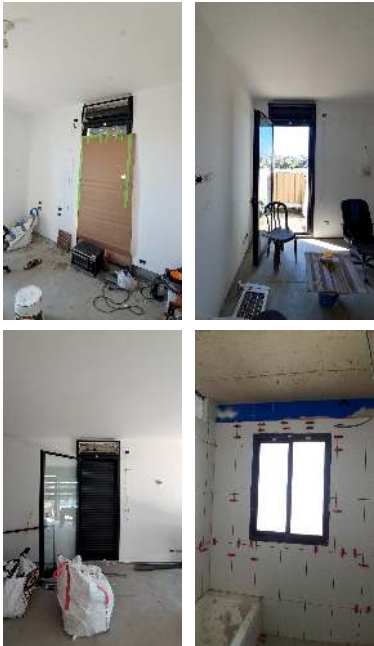
<p>חדר שינה הורים - בוצע שקע 3 מקום במקום 4 מקום בתכנית</p>	בדיקת תוכנית חשמל על פי תוכנית שינויי דיירים לביצוע חתומה ע"י הדייר	בוצע - יש הערות	בדיקת תוכנית חשמל	כלל הבית	1
