לכבוד: בעלי הקרקע מוסינזון 5 תל אביב
י.ע.ז. ואני העיר תמ"א 2 בע"מ

דוח מפקח/ת הנדסי מטעם בעלי הדירות

התחדשות עירונית - פרויקט הריסה ובניה תמ"א 38/2

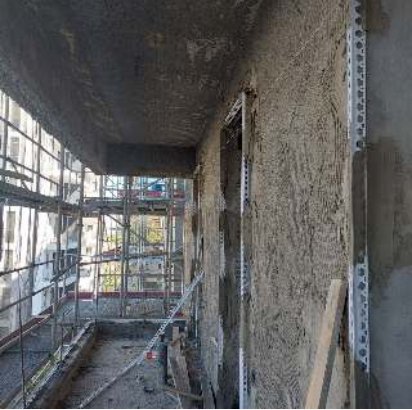
המשך ביצוע עבודות טיח צמנטי ויישום פינות במרפסות	עבודות טיח	1

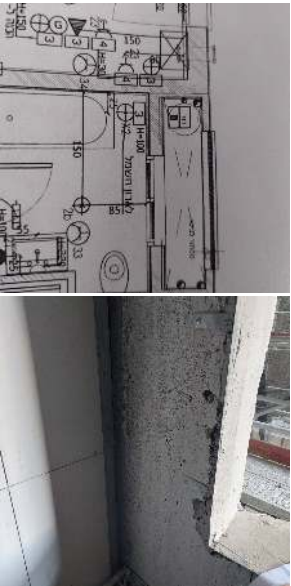
מיקום	מלאכה	סטטוס / הערות	תיאור	תמונות
1	חדרי רחצה	חשמל	טרם בוצע	חוסר בנקודות חשמל למכונת כביסה, יש להשלים

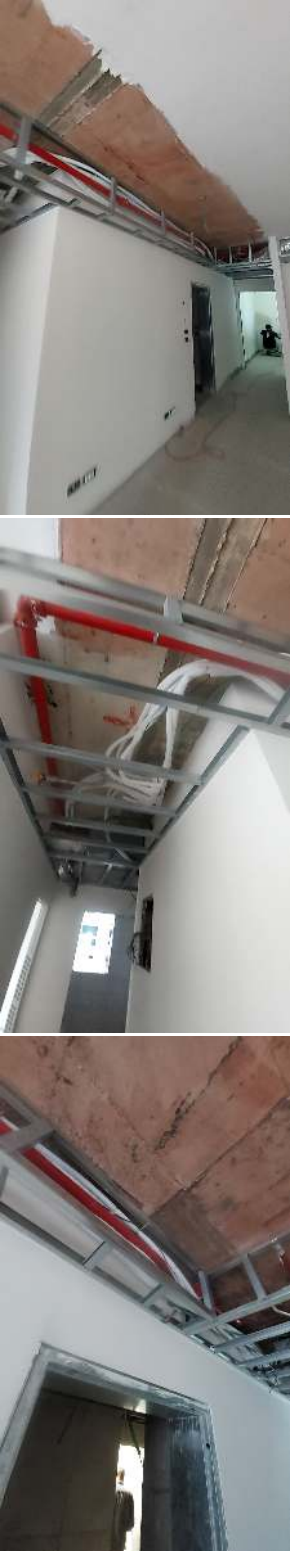
מיקום	מלאכה	סטטוס / הערות	תיאור	תמונות
3	הנמכה ומיזוג אוויר	טרם בוצע	על פי תוכנית המיזוג והנמכות אין סינר בסלון והעברת הכבילה של מיזוג האוויר צריך לעבוד מתחת לרצפה

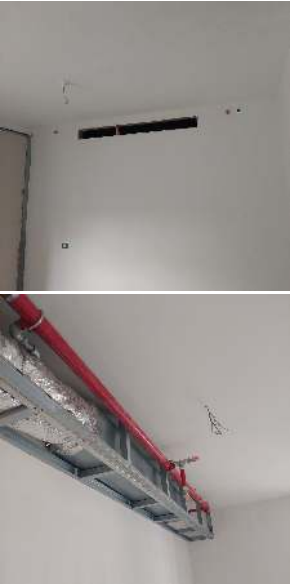
מיקום	מלאכה	סטטוס / הערות	תיאור	תמונות
4	כיבוי אש	ספירנקלרים	בוצע, נמסר ממנהל הפרוייקט כי התקבלה אישור, יש להעביר לפיקוח	יש לבצע התאמה לתוכנית הכיבוי ופרישת הספרינקלרים
