תאריך ביקור באתר: 28/07/2025  
לכבוד:  
בעלי הקרקע מוסינזון 5 תל אביב  
י.ע.ז. ואני העיר תמ"א 2 בע"מ

## דוח מפקח/ת הנדסי מטעם בעלי הדירות

### התחדשות עירונית - פרויקט הריסה ובניה תמ"א 38/2

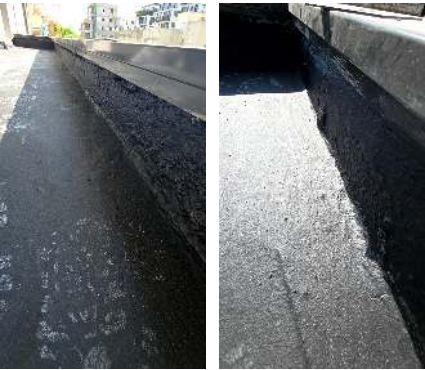
1

תיאור	הערות / לטיפול	תמונות
איטום - הערה כללית לכלל הדירות	לא בוצעו רולקות בזווית 45 מעלות כנדרש

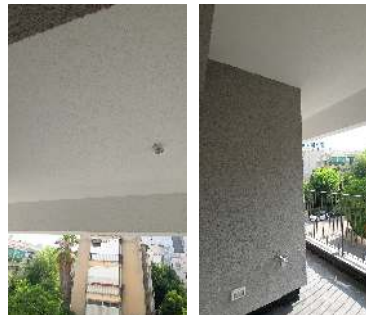
3	מרפסת שמש	טיח מרפסת	ביצוע עבודות טייח בקירות ותקרה מרפסת

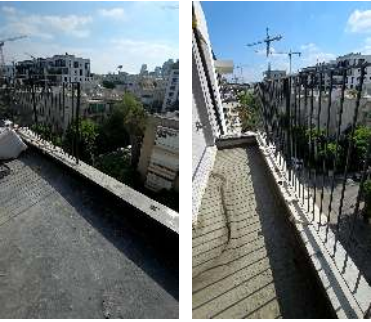
6	מרפסת שמש	מעקה מסגרות	בביצוע	מצורף תיעוד לביצוע מעקה מסגרות ע"פ הנחיות המתכנן והיתר הבניה המאושר.
