תאריך ביקור באתר: 23/12/2025
לכבוד:
בעלי הקרקע מוסינזון 5 תל אביב
י.ע.ז. ואני העיר תמ"א 2 בע"מ

דוח מפקח/ת הנדסי מטעם בעלי הדירות התחדשות עירונית- פרויקט הריסה ובניה תמ"א 38/2

תיעוד המבנה מיום 23/12/2025

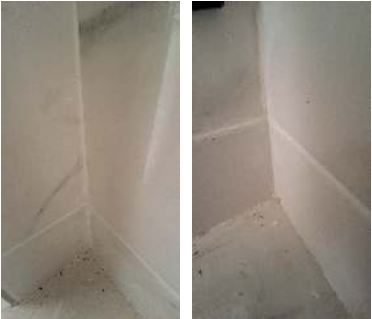
יש לחרוץ חומר קשיח ולבצע מילוי מישקי הפרדה בעזרת חומר איטום \גמיש על פי התקן	ליקוי	מישק הפרדה בין כלים סניטריים לחיפוי קרמיקה בוצע עם חומר קשיח (רובה)	חדרי רחצה	2

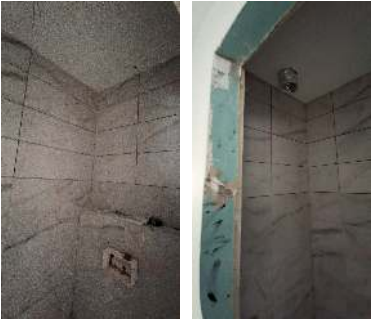
מאחר וביצעו חיפוי קרמיקה בעובי ניכר, תיווצר בעיה עם הלבשת טופל - הדלת סוכם כי ימשיכו את החיפוי עד לגובה התקרה	בוצע	חיפוי קרמיקה	שירותי אורחים	3

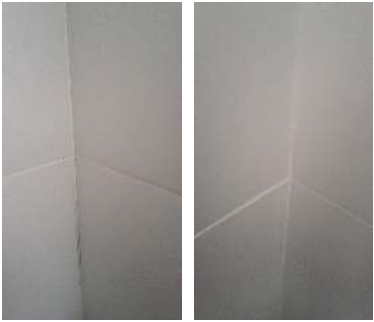
מיקום	מלאכה	סטטוס / הערות	תיאור	תמונות
1	חדרי רחצה	מישק הפרדה בין מישורים בחיפוי קרמיקה בוצע עם חומר קשיח (רובה)	ליקוי	יש לחרוץ חומר קשיח ולבצע מילוי מישקי הפרדה בעזרת חומר איטום \גמיש על פי התקן

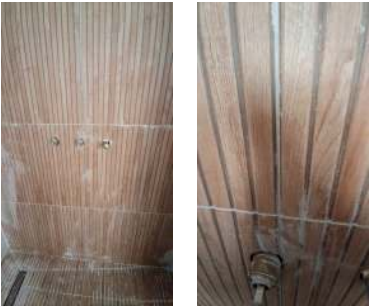
ביצוע רובה בצבע לא תקין	ליקוי	עבודות חיפוי	חדר רחצה הורים	7
