תאריך ביקור באתר: 19/11/2025
לכבוד:
בעלי הקרקע מוסינזון 5 תל אביב
י.ע.ז. ואני העיר תמ"א 2 בע"מ

דוח מפקח/ת הנדסי מטעם בעלי הדירות התחדשות עירונית- פרויקט הריסה ובניה תמ"א 38/2

תיעוד המבנה מיום 19/11/2025

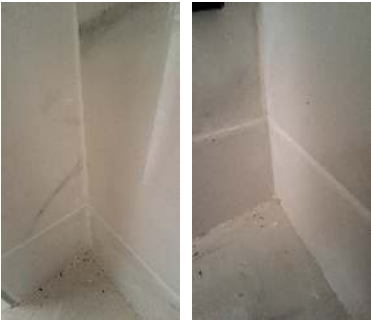
יש לחרוץ חומר קשיח ולבצע מילוי מישקי הפרדה בעזרת חומר איטום \גמיש על פי התקן	ליקוי	מישק הפרדה בין כלים סניטריים לחיפוי קרמיקה בוצע עם חומר קשיח (רובה)	חדרי רחצה	2

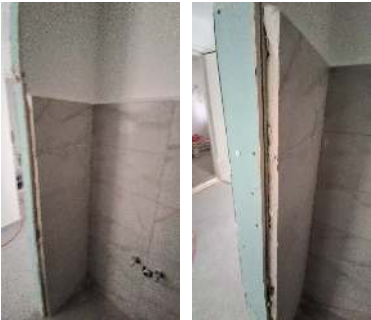
מאחר וביצעו חיפוי קרמיקה בעובי ניכר, תיווצר בעיה עם הלבשת הדלת סוכם כי ימשיכו את החיפוי עד לגובה התקרה	ליקוי	חיפוי קרמיקה	שירותי אורחים	3

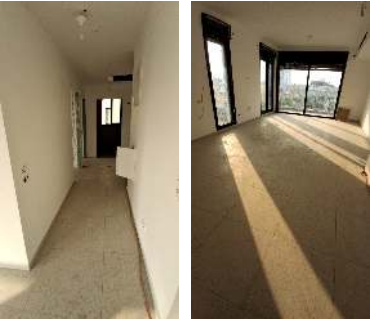
מיקום	מלאכה	סטטוס / הערות	תיאור	תמונות
1	עבודות בדירה		אין התקדמות מהותית בדירה מהסיוור הקודם
