תאריך ביקור באתר: 21/10/2025  
לכבוד:  
בעלי הקרקע מוסינזון 5 תל אביב  
י.ע.ז. ואני העיר תמ"א 2 בע"מ

## דוח מפקח/ת הנדסי מטעם בעלי הדירות התחדשות עירונית- פרויקט הריסה ובניה תמ"א 38/2

## תיעוד המבנה מיום 21/10/2025

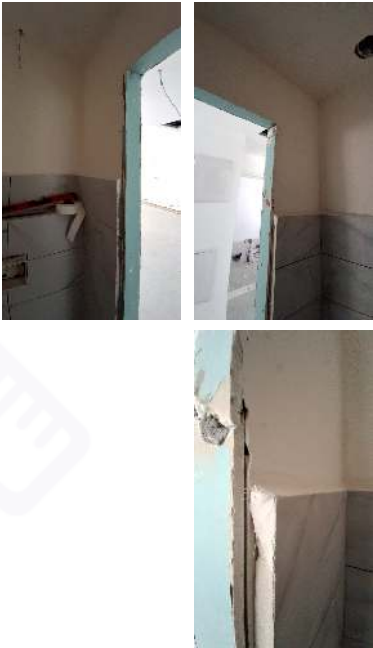
מיקום	מלאכה	סטטוס / הערות	תיאור	תמונות
3	מטבח	חיפוי	בוצע	ביצוע מילוי רובה במרווחי הפוגה, יישום חומר איטום גמיש בהיקף השיש במישיק עם החיפוי
4	שירותי אורחים	מאחר וביצעו חיפוי קרמיקה בעובי ניכר, תיווצר בעיה עם הלבשת הדלת סוכם כי ימשיכו את החיפוי עד לגובה התקרה	ליקוי

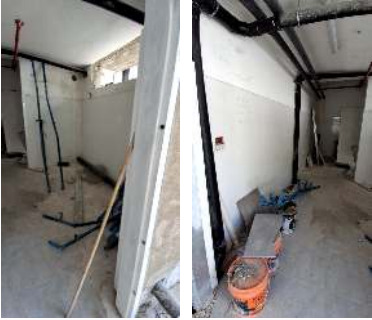
בוצע	עבודות חיפוי	חדר אשפה	1
