CAAC
适 航 指 令

编号: CAD2007-MULT-58R5

一. 标题: 检查、修理和改装主起落架转向架梁

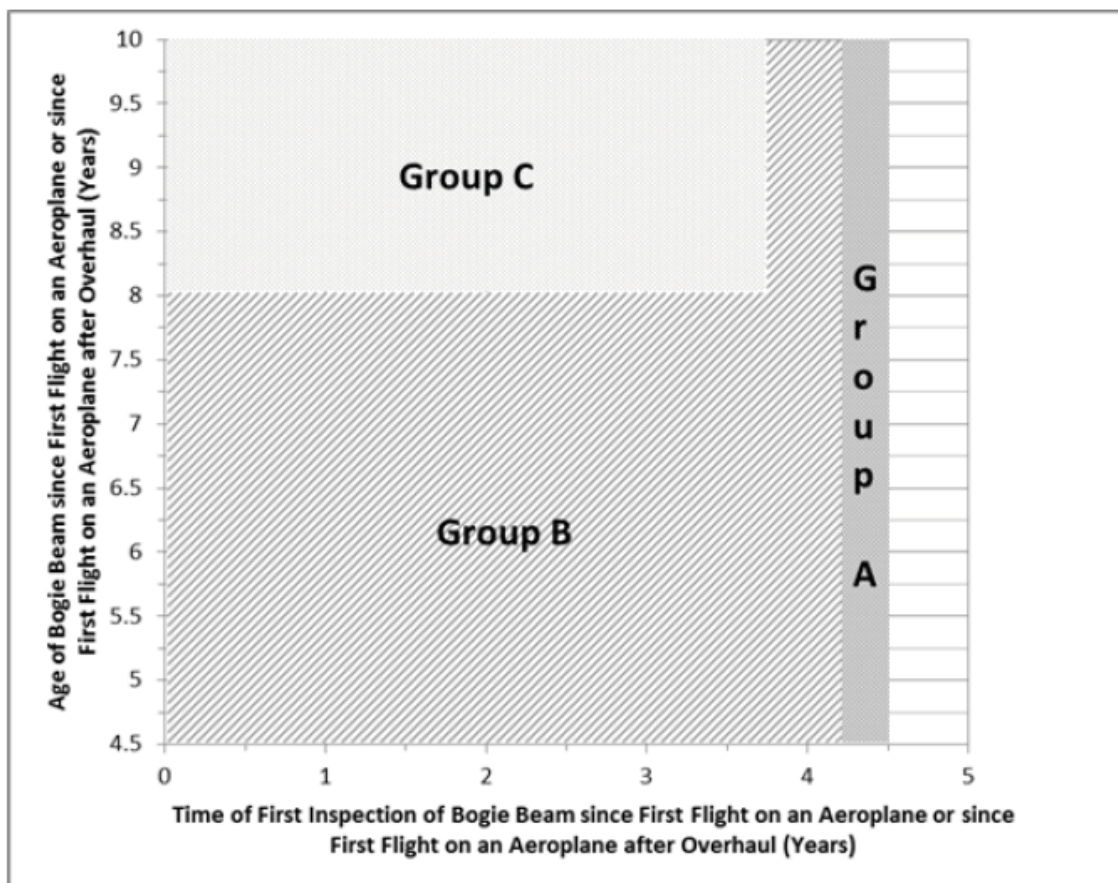
附录1 本适航指令第(4.1)段规定的特定一次性检查的飞机组别确定图

(4.1) 在本适航指令表1规定的符合性时间之内，根据主起落架转向架梁的年龄和手册检查的日期（见附录1的图中的飞机组别），按照空客服务通告A330-32-3225的02版或者A340-32-4268的03版，清洁内腔，对左右两侧的主起落架转向架梁的内表面进行详细目视检查，以发现防护处理的损伤或者腐蚀，并且测量内腔的油漆厚度。

组别	主起落架转向架梁检查（规定的时间周期是自左侧或者右侧主起落架转向架梁在飞机上的首次飞行起或者大修后在飞机上的首次飞行起）	本指令生效之日后的符合性时间
A	在4年3个月之后且在4年6个月之前（含）进行了检查	9个月内
B	在3年9个月之后且在4年3个月之前（含）进行了检查	3个月内
	在4年3个月之前进行了检查，并且累积时间（到本适航指令生效之日）少于8年	
C	在3年9个月之前进行了检查，并且累积时间（到本适航指令生效之日）超过8年	1个月内
