REPORTE No. 121-NI-VCA/ERB-SAT2/DSSP

Nota Informativa No. 121. Verificación de cumplimiento ambiental de la Estación de Recolección y Bombeo Satélite 2.

25 de septiembre de 2015

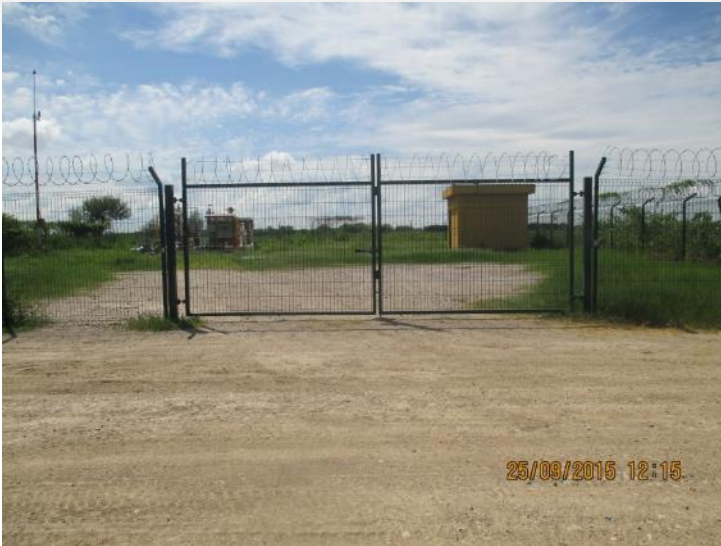
El área de la ERB Satélite 2 aunque se encuentra cubierta por maleza, está libre de contaminación por hidrocarburo; así como de residuos peligrosos; presenta una puerta de acceso en buen estado y cercado como delimitación en su perímetro.

Imagen 1. Puerta de acceso a la Estación de Recolección y Bombeo Satélite 2.

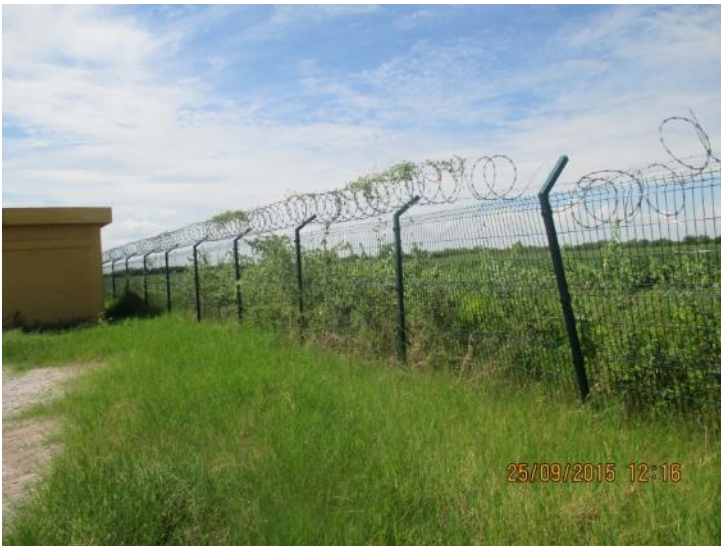
Imagen 2. La ERB Satélite 2 se encuentra delimitada en su perímetro por un cercado el cual se observa que en la parte superior necesita mantenimiento.

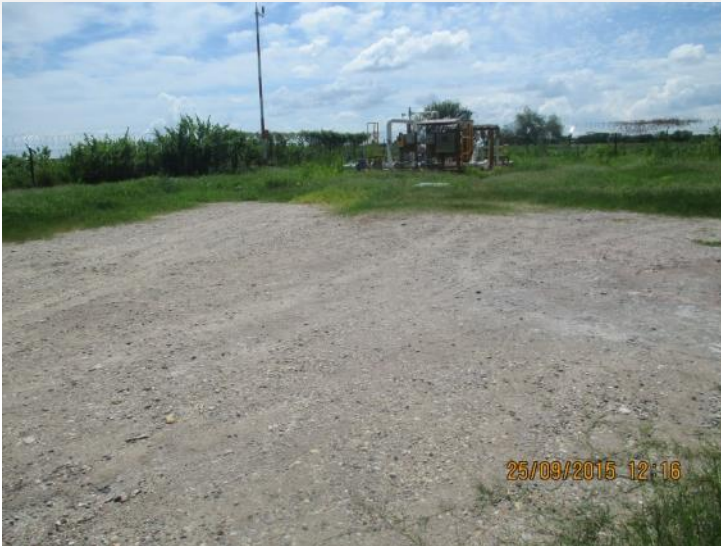
Imagen 3. El área de la ERB se encuentra libre de manchas y deslaves sobre su superficie.

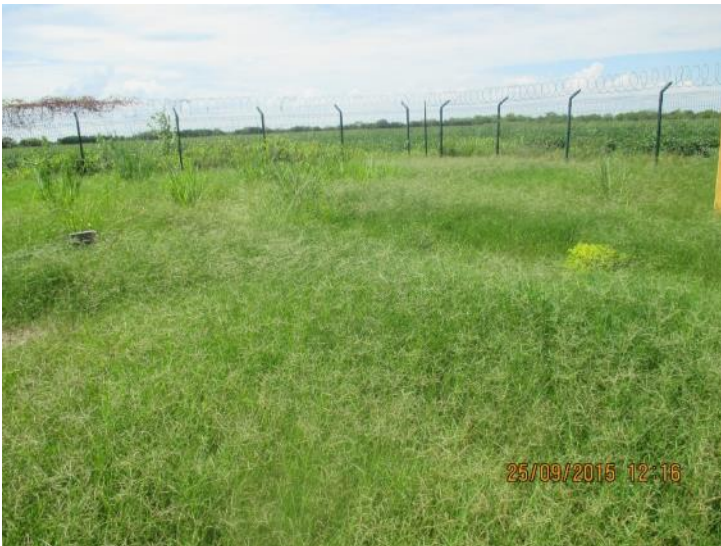
Imagen 4. Crecimiento de vegetación herbácea sobre el área de la ERB Satélite 2.

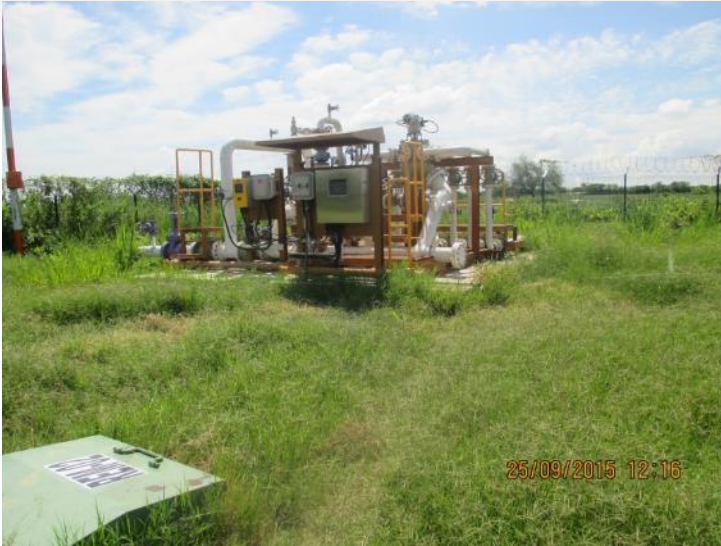
Imagen 5. El área de la ERB se encuentra libre de residuos contaminados por hidrocarburo.

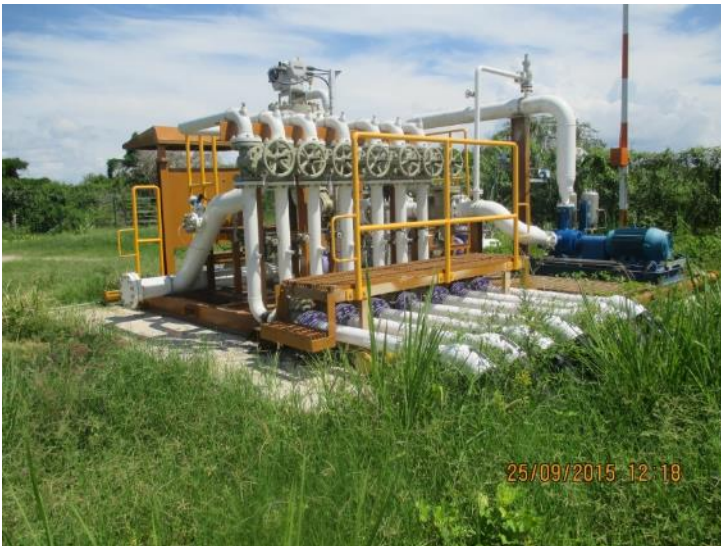
Imagen 6. El área del Manifold de Llegada se encuentra libre de derrames o fugas.

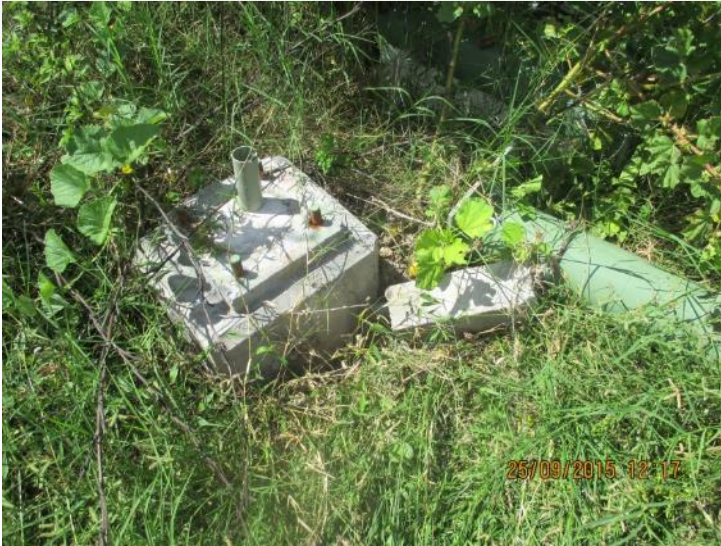
Imagen 7. Se encontró que la base del poste de luminarias fue desmontado.

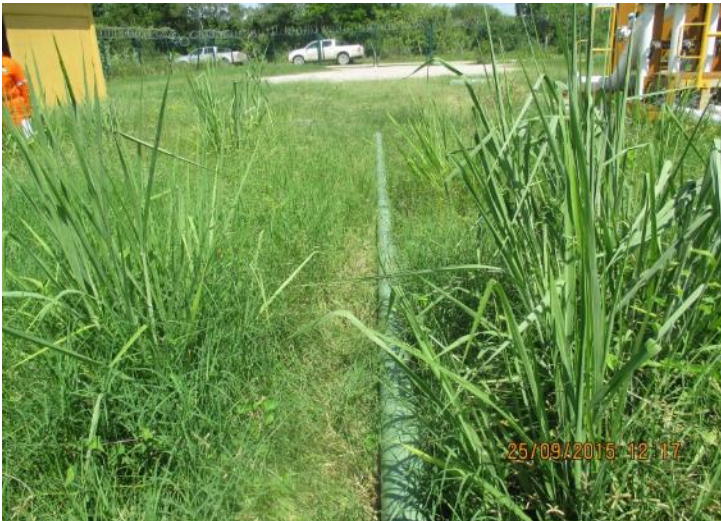
En el área del manifold se encuentra libre de residuos contaminados y en orden, se observa que sobre el suelo se encuentra un poste de luminaria tendido.

Imagen 8. Poste de luminarias tendido sobre el suelo de la Estación.
