# 從事太陽光電發電板相關作業發生職災案例

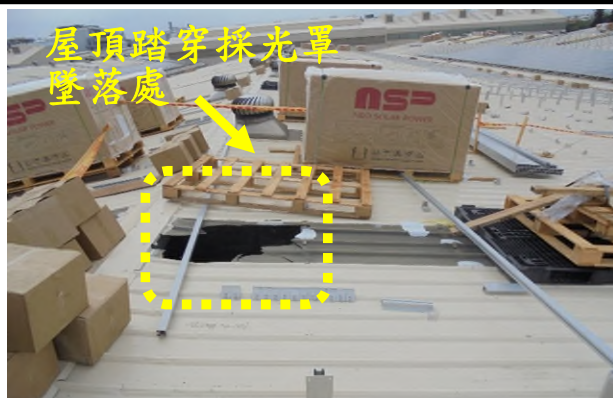
### 案例1

107年5月11日於新竹縣湖口鄉倉庫屋頂勞工從事太陽能板組裝作業，因踏穿採光罩，不慎自該處墜落至地面受傷。

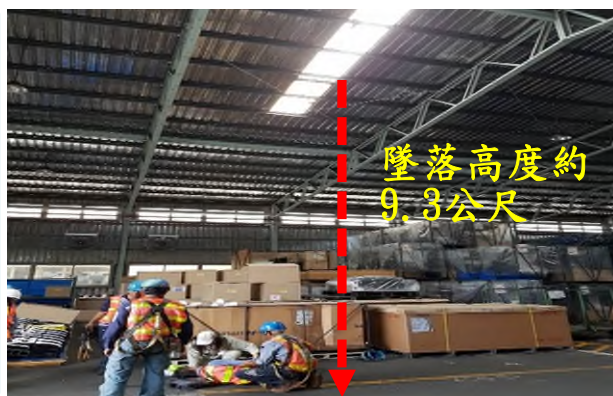
雇主對於易踏穿材料構築之屋頂及雨遮，未規劃安全通道，裝設堅固格柵或安全網等防墜設施及未指定屋頂作業主管指揮或監督該作業及使用安全帶。

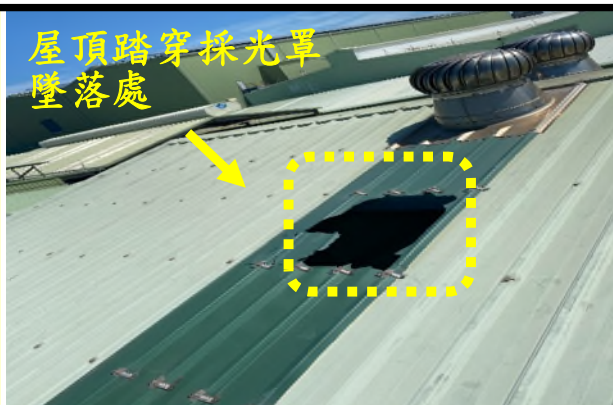
### 案例2

110年6月15日於新竹縣新豐鄉廠房屋頂，勞工從事太陽能發電設備支架線槽組裝作業，因踏穿採光罩不慎自該開口處墜落至地面受傷。

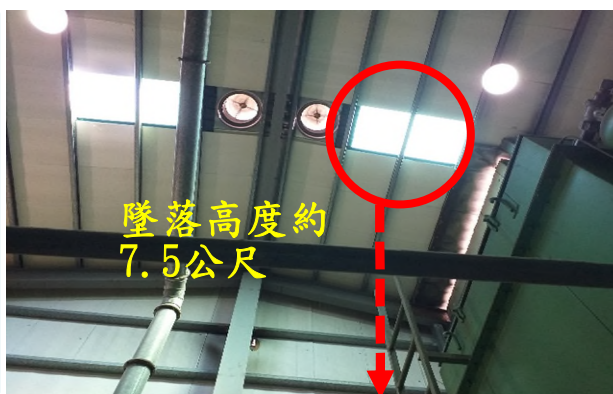
雇主對於易踏穿材料構築之屋頂及雨遮，未規劃安全通道，裝設堅固格柵或安全網等防墜設施及未指定屋頂作業主管指揮或監督該作業。

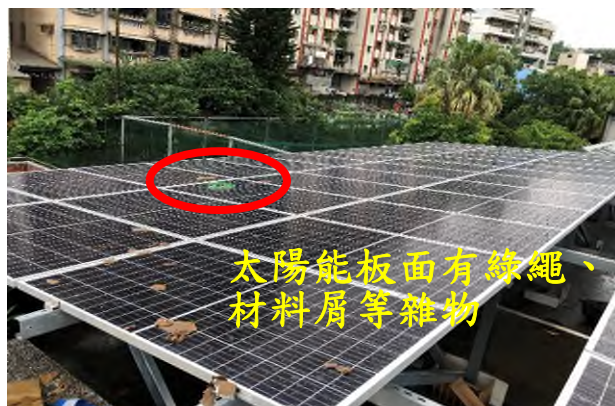
### 案例3

111年5月9日於基隆市信義區學校3樓屋頂，勞工從事太陽能發電設備清潔作業，因滑倒不慎自該開口邊緣墜落至3樓地面受傷。

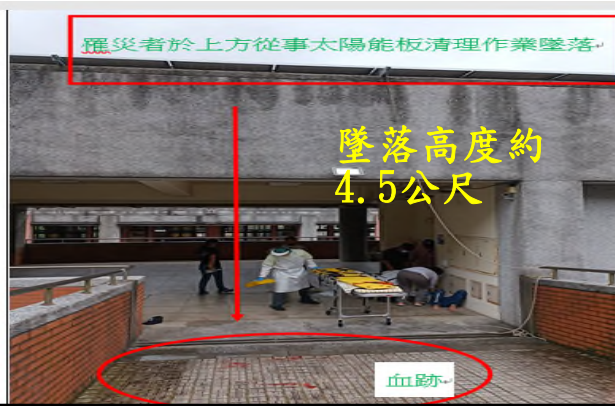
雇主對於勞工於屋頂從事作業時，未指派專人督導且對於屋頂斜度、屋面性質或天候因素，致勞工有墜落、滾落之虞者，未採取適當安全措施。

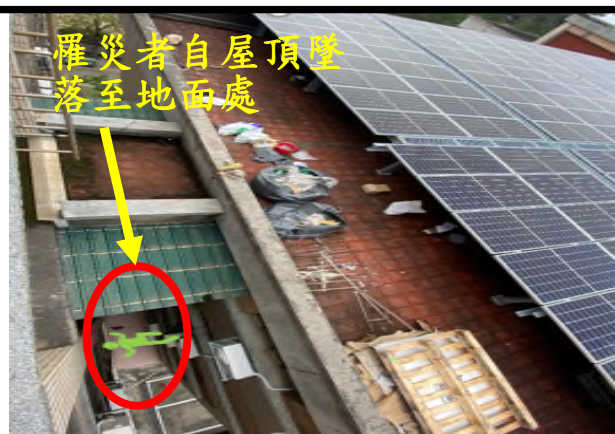
### 案例4

112年12月28日於新竹縣湖口鄉，勞工於屋頂從事太陽能板鎖固作業，因屋頂邊緣開口未設護欄及勞工未戴安全帶，不慎自該開口處墜落至地面死亡。

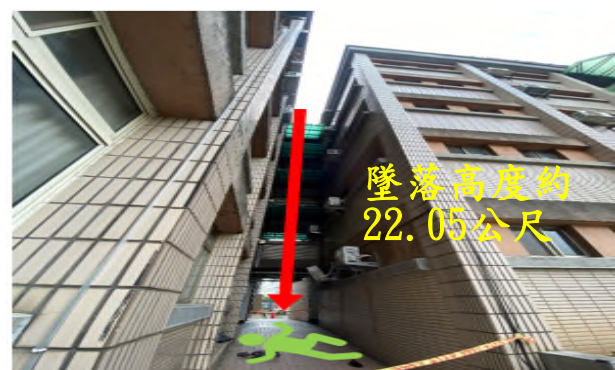
雇主對於高度2公尺以上屋頂邊緣開口作業，未設置護欄，如設置有困難，亦未使勞工使用安全帶等防止墜落措施。

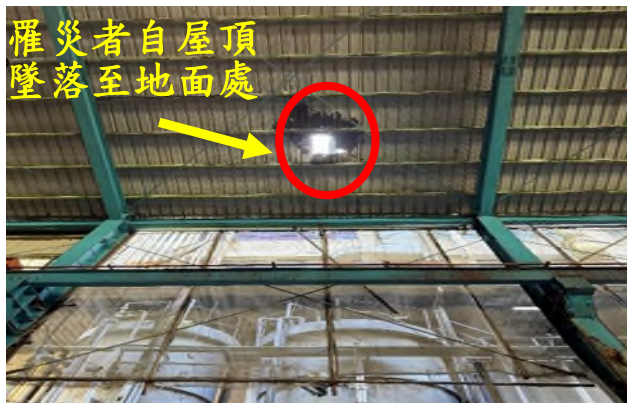
罹災者自屋頂墜落至地面處

113年2月17日於基隆市安樂區，勞工於倉庫屋頂從事鐵件搬運作業，因踏穿屋頂生鏽鐵皮，不慎墜落至地面死亡。

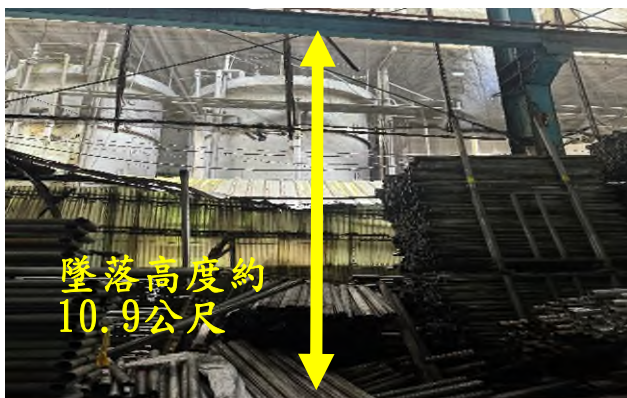
雇主對於易踏穿材料構築之夾層天花板從事作業時，未設置規劃安全通道，於屋頂下方裝設堅固格柵或安全網等防墜設施。

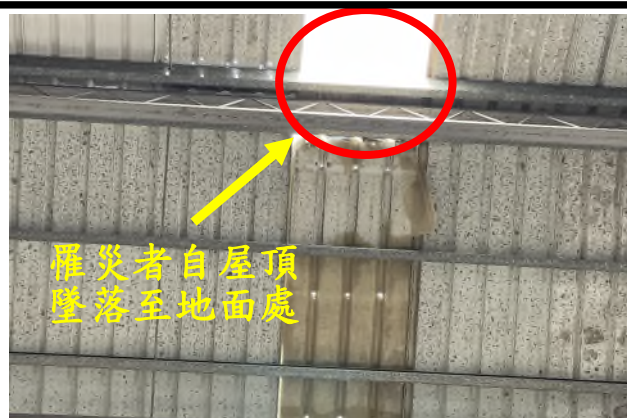
罹災者自屋頂墜落至地面處

113年4月15日於花蓮縣花蓮市建築屋頂，勞工從事鐵皮更換作業，因踏穿屋頂塑膠浪板且勞工未戴安全帶，不慎墜落至地面死亡。

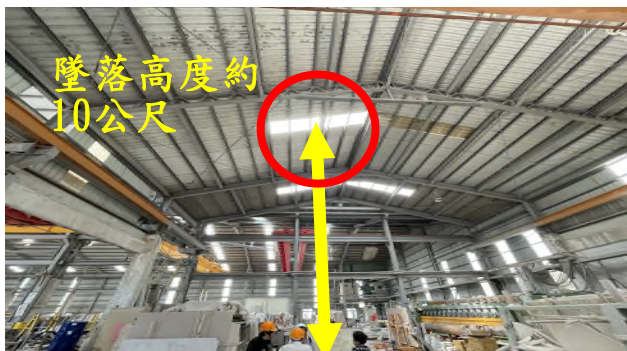
雇主對於易踏穿材料構築之夾層天花板從事作業時，未設置規劃安全通道，於屋頂下方裝設堅固格柵或安全網等防墜設施。
