32 位微控制器

HC32F460_F451_F452 系列

勘误表

Rev1.10 2024 年 07 月

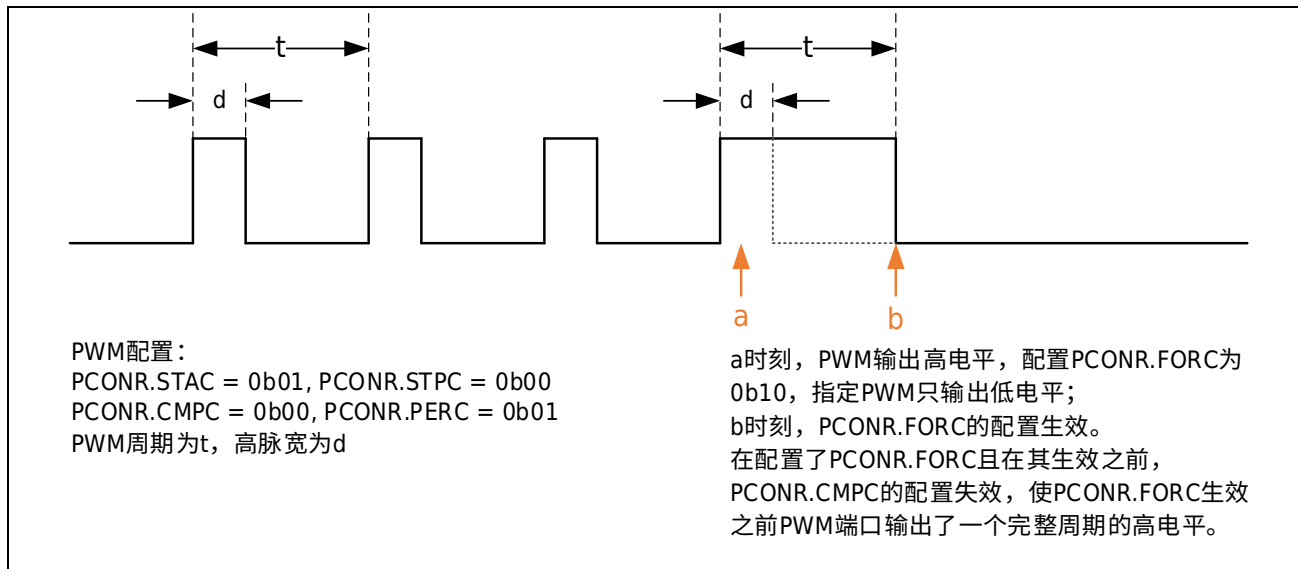
使用锯齿波计数模式实现 PWM 输出时，在 PWM 输出过程中，配置 PCONR.FORC 指定 PWM 从下一个周期开始只输出高电平或低电平，以修改 PWM 占空比为 100%或 0%时，在指定电平生效之前，PWM 会保持当前电平状态至该周期结束，如图 2-1 所示。

图 2-1 动态修改 PWM 占空比为 0%

PWM 初始化配置要求：

在初始化 PWM 时，比较值匹配和周期匹配时的端口状态配置为相反的固定电平，不使用反转电平。

动态修改 PWM 的占空比改为 100%:

将比较值匹配和周期匹配时的端口状态, 配置为高电平, 即 PCONR.CMPC 和 PCONR.PERC 都配置为 0b10。

动态修改 PWM 的占空比改为 0%:

将比较值匹配和周期匹配时的端口状态, 配置为低电平, 即 PCONR.CMPC 和 PCONR.PERC 都配置为 0b00。

恢复 PWM 的占空比为初始化时的占空比:

将比较值匹配和周期匹配时的端口状态, 恢复为初始化时的配置, 即可恢复占空比。
