TECHNICAL BULLETIN

WRINKLES IN SELF-ADHERED UNDERLAYMENTS

Pub. No. 10024260-A. Printed in U.S.A. August 2023. THE PINK PANTHER™ & ©1964-2023 Metro-Goldwyn-Mayer Studios Inc. All Rights Reserved. The color PINK is a registered trademark of Owens Corning. ©2023 Owens Corning. All Rights Reserved.

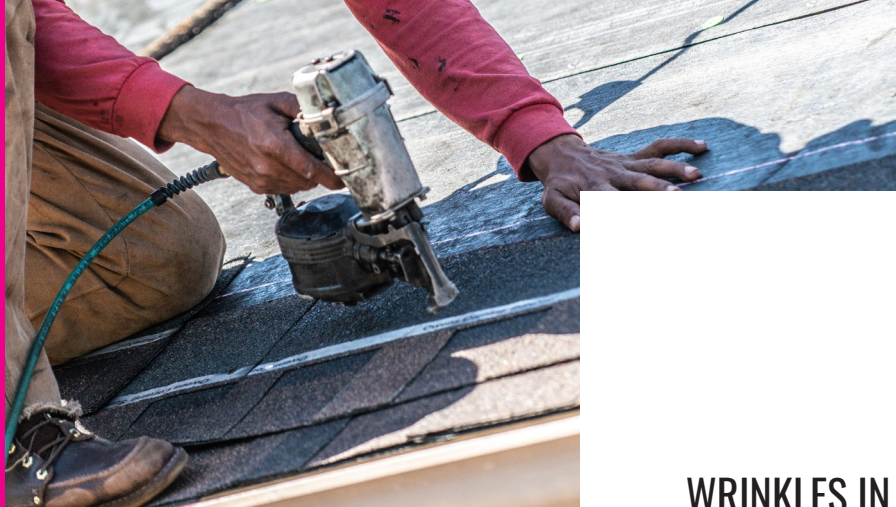
Wrinkles in underlayment can form when moisture is trapped in the roof system without adequate ventilation to escape. Wrinkles can also be caused by inadequate spacing between sheathing or sliding during installation.

1. Cut the wrinkle in the center and the highest point of the wrinkle and remove excess material so that the underlayment will lay flat to the deck.
2. Reposition the trimmed underlayment to the deck and firmly press into position
3. Prepare a patch of similar product to cover the entire affected area plus 3" overlapping on the existing underlayment
 - a. For granulated underlayment products, apply ASTM D4586 roof cement to the target patch area plus 3" overlap. Allow the primer to cure for approximately 30 minutes in a warm dry environment then flash off solvent. If the primer is not allowed to cure, the solvent could damage the asphaltic layer of the underlayment.
4. Firmly press into place

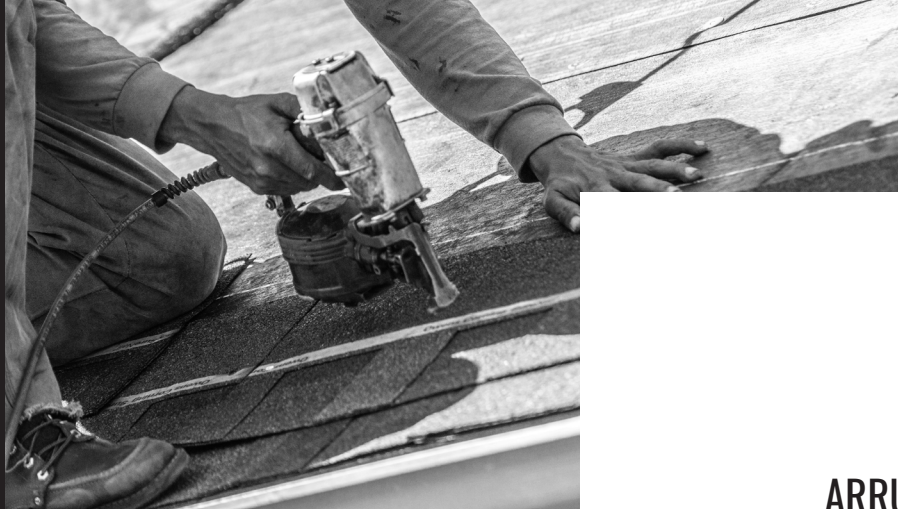
Es posible que se formen arrugas en la base cuando queda humedad atrapada en sistemas de techo que no cuentan con una ventilación adecuada y no permiten que la humedad escape. Las arrugas también pueden deberse a un espaciado inadecuado entre los elementos del revestimiento o a deslizamientos durante la instalación.

1. Corta la arruga en el centro y en el punto más alto de la arruga, y retira el exceso de material de modo que la base quede plana sobre la plataforma.
2. Reposiciona la base recortada sobre la cubierta y presiónala firmemente en su posición.
3. Prepara un parche de producto similar para cubrir toda el área afectada más una superposición adicional de 3" (75 mm) sobre la base existente.
 - a. Para productos de base granulados, aplica cemento para techos ASTM D4586 en el área que se va a emparchar más una superposición de 3" (75 mm). Deja que el imprimador cure durante aproximadamente 30 minutos en un entorno seco y caliente, y luego deja que el disolvente se evapore. Si no se deja curar el imprimador, el disolvente podría dañar la capa asfáltica de la base.
4. Presiona firmemente en su lugar.
