## Effect of corrosion at the micro-structural level

### Fractography

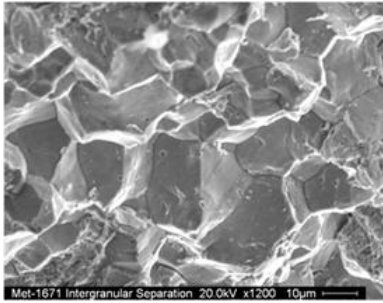
Granular fracture

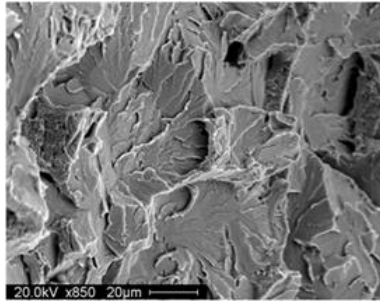
Cleavage fracture

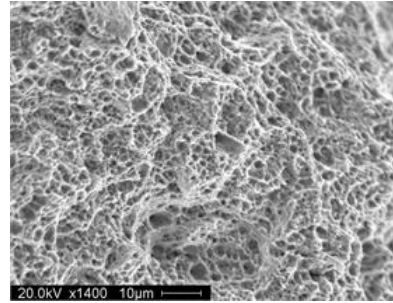
Dimpled fracture
