RELAZIONE GENERALE E TECNICO-ILLUSTRATIVA PERIZIA DI VARIANTE

- Messa in sicurezza di solai e controsoffitto, sistemazione impiantistiche ed opere complementari nel plesso Don Milani - SCUOLA ROSSA

- Plesso Scolastico Don Milani
- Via Dante Alighieri 9 – Pogliano Milanese (MI)

- REV00 del 31.08.2022

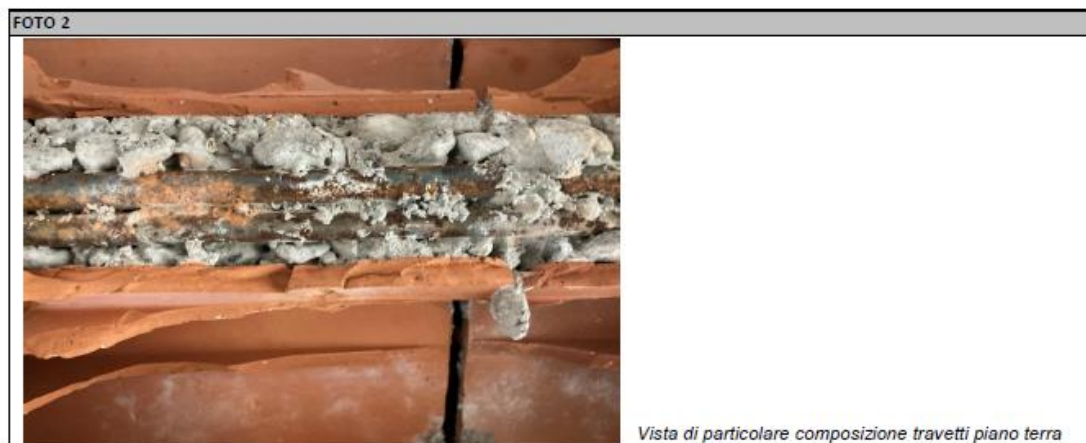
1. Dal 17/11/2021 si è proceduto a smantellare il controsoffitto esistente al piano rialzato, in modo tale che in data 24/11/2021 si è potuto procedere con l'esecuzione delle prove a strappo in diversi punti per la verifica della tenuta della tassellatura del sistema con rete antisfondellamento. Purtroppo le prove hanno dato esito negativo in quanto si è rilevata la presenza di travetti armati con barre di armatura di diametro elevato, gettati all'interno

delle pignatte che costituiscono il solaio e calcestruzzo con granulometria grossolana (si veda foto che segue).

La tipologia di solaio riscontrato ha comportato la modifica della tipologia di tassello da utilizzare, passando ad un tassello meccanico ad espansione (tipo SPIT GRIP & GRIP L) inseriti a lato del travetto con barra filettata; i tasselli sono stati posizionati creando una maglia di 40x60cm. La lavorazione indicata ha comportato un aumento del tempo stimato per la realizzazione delle attività, ma soprattutto in diversi punti si sono dovuti raddoppiare le tassellature per la presenza dei tavolati della stanze che non rendevano regolare la posa ed il fissaggio della rete.
