RELATÓRIO DE INVESTIGAÇÃO DE INCIDENTE

SONDA MARÍTIMA NORBE VIII (NS-32)

SUPERINTENDÊNCIA DE SEGURANÇA
OPERACIONAL E MEIO AMBIENTE (SSM)

Dezembro/2018

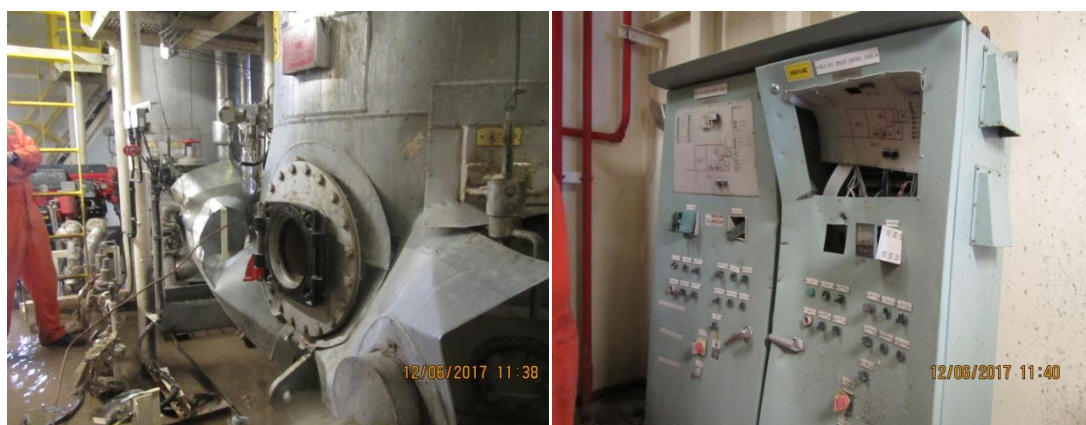
A explosão causou danos à caldeira auxiliar, painel de controle e bombas de água. Após o acidente, as duas caldeiras auxiliares da sonda Norbe VIII sofreram interdição pela ANP.

Figura 1 – Área atingida pela explosão da caldeira auxiliar nº 1

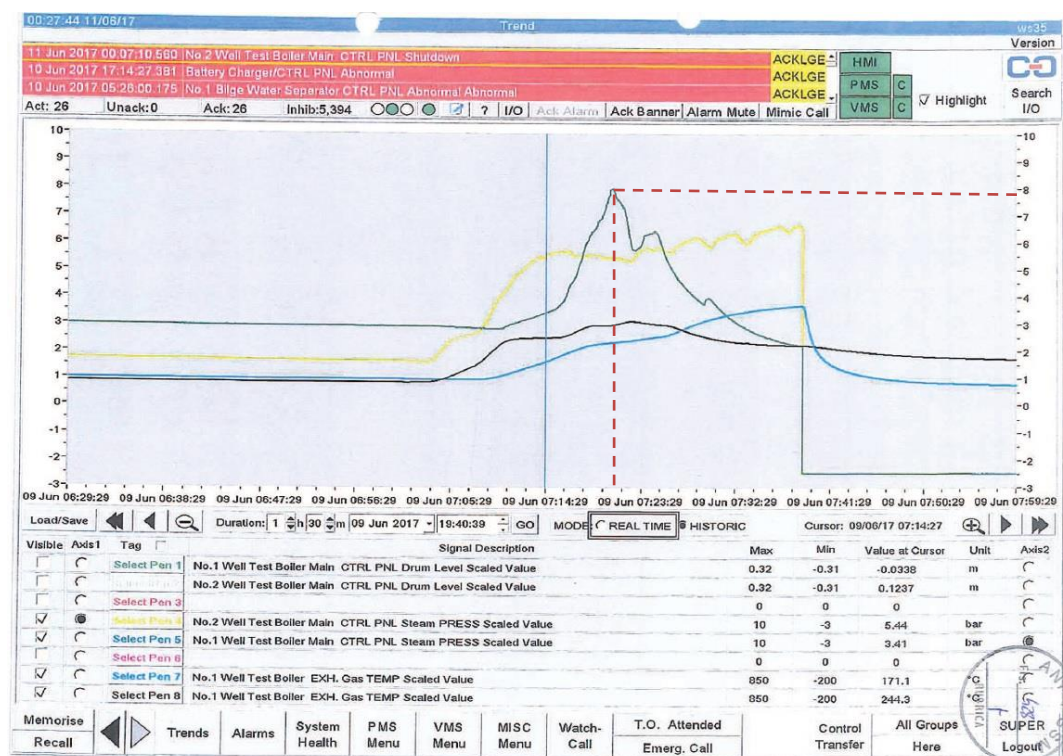
Figura 11 – Gráfico de monitoramento da pressão na caldeira auxiliar nº 1

O gráfico em verde mostra a pressão de vapor na caldeira nº 1 no dia 09/06/2017, cujos valores são exibidos no eixo da direita. Conforme é possível observar, o maior valor registrado foi de cerca de 8 bar, por volta de 7h20, o que não condiz com os danos produzidos na caldeira. Avaliações realizadas na caldeira posteriormente ao acidente apontaram que os danos são condizentes com uma pressão superior a 30 bar. Cabe destacar que a pressão registrada na caldeira auxiliar nº 1 não

ultrapassou em nenhum momento o valor da pressão máxima de trabalho admissível (PMTA) de 9 bar. Por volta de 7h40 foi registrada uma queda brusca em todos os valores medidos, o que é condizente com o horário da explosão e seus efeitos.

Esta informação leva a duas hipóteses: (i) os instrumentos de pressão falharam ou (ii) havia obstrução na linha de tomada de pressão, o que levou a uma medição incorreta.

Dessa maneira, restou a hipótese de que havia obstrução na linha de tomada de pressão, que foi confirmada. Relatos obtidos pela ANP em oitivas dão conta de que, em inspeção realizada na caldeira por profissional de bordo que acompanhava a equipe de investigação da Petrobras após o acidente, na noite do dia 09/06/2017, foi constatado que as válvulas agulha das tomadas de pressão estavam fechadas.

Esta informação é coerente com os demais dados obtidos. O fato de ter sido registrada uma pressão de operação inferior à pressão real no interior da caldeira indica que as válvulas das tomadas de pressão deviam estar parcialmente fechadas ou apresentando passagem, causando perda de carga na linha. A hipótese de que as válvulas apresentavam passagem foi confirmada. Em teste de estanqueidade realizado posteriormente ao acidente foi constatado que as válvulas identificadas como V10 e V11 apresentaram vazamento.

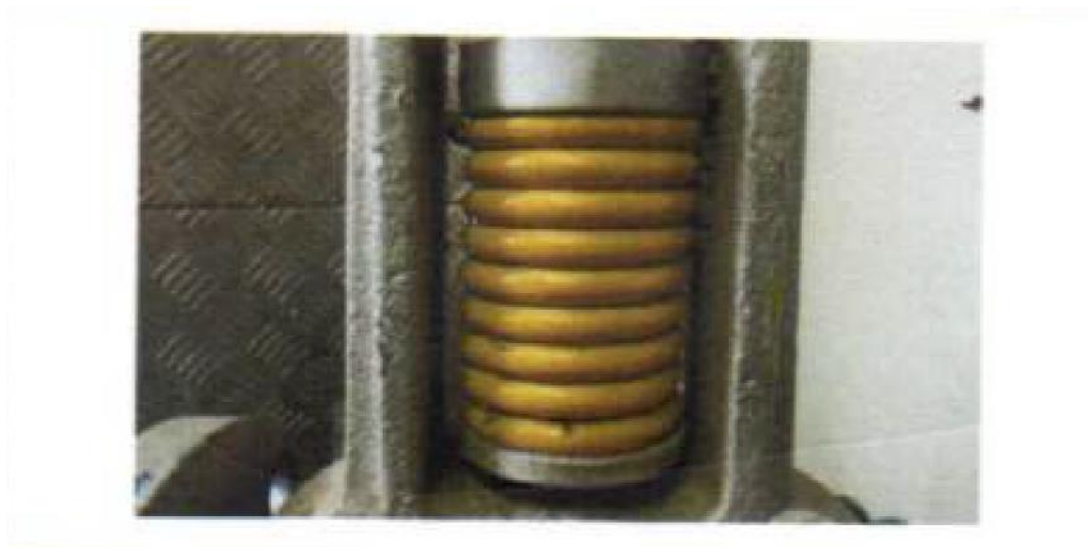
O relatório da inspeção nas PSVs efetuada após o acidente constatou que ambas as válvulas da caldeira nº 1 se encontravam com as molas de ajuste da pressão de abertura totalmente comprimidas:

Figura 12 – Mola da PSV da caldeira nº 1 totalmente comprimida, conforme inspeção realizada após o acidente

Nesta análise, além de inspeção visual, foram realizados testes de pressão, que apontaram que ambas as válvulas não abriram na pressão de *setpoint* (8,9 bar) sem nenhuma alteração no ajuste, ou seja, conforme recebidas. Enquanto uma das PSVs não atingiu abertura plena mesmo a pressão tendo sido elevada a 39 kgf/cm², a outra foi submetida a uma pressão de 41 kgf/cm², também sem atingir a abertura plena.

Os relatórios concluem que as válvulas não atuaram nas condições previstas devido à compressão total de suas molas. As molas estavam totalmente comprimidas e travadas pela porca de travamento. Devido a este fato, as PSVs só abririam à máxima pressão de ajuste dentro de sua faixa de operação, que não é conhecida. Não foi possível determinar quando as porcas de ajuste foram apertadas e por quem, nem por qual motivo ou com qual objetivo.

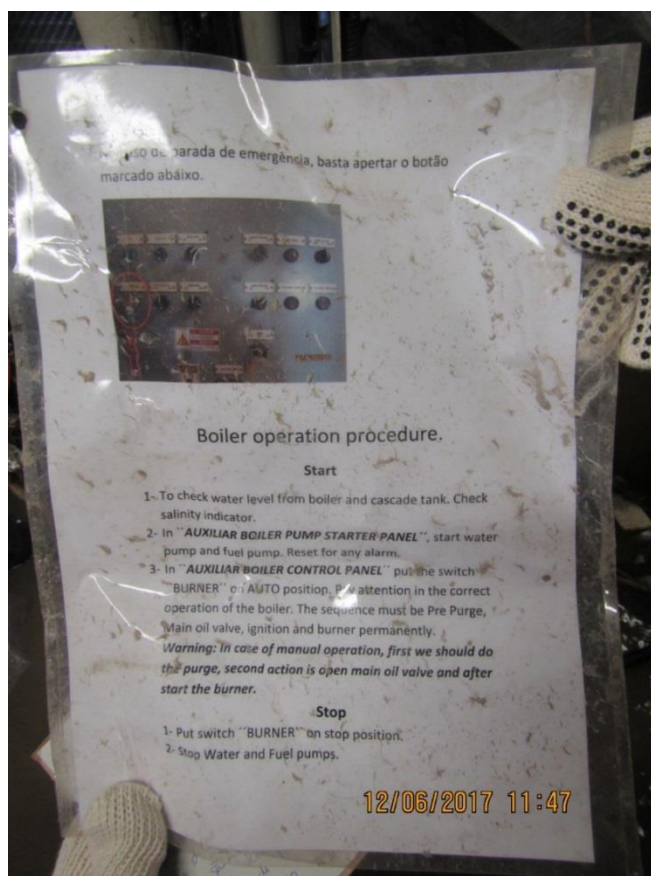
Este documento não controlado possuía, em português e inglês, um breve passo a passo para acionamento das caldeiras, o qual não mencionava orientações relativas a realizar verificações nas válvulas agulhas de tomada de pressão ou nas PSVs antes de partir a caldeira. As únicas orientações contidas neste documento são relativas à realização de purga, conforme pode ser visualizado na Figura 16 abaixo:

Figura 16 – Trecho relativo a partida da caldeira no documento encontrado na sala de caldeiras
