RELATÓRIO DE INVESTIGAÇÃO DE INCIDENTE

PLATAFORMA P-48

anp
Agência Nacional
do Petróleo,
Gás Natural e Biocombustíveis

SUPERINTENDÊNCIA DE SEGURANÇA
OPERACIONAL E MEIO AMBIENTE (SSM)

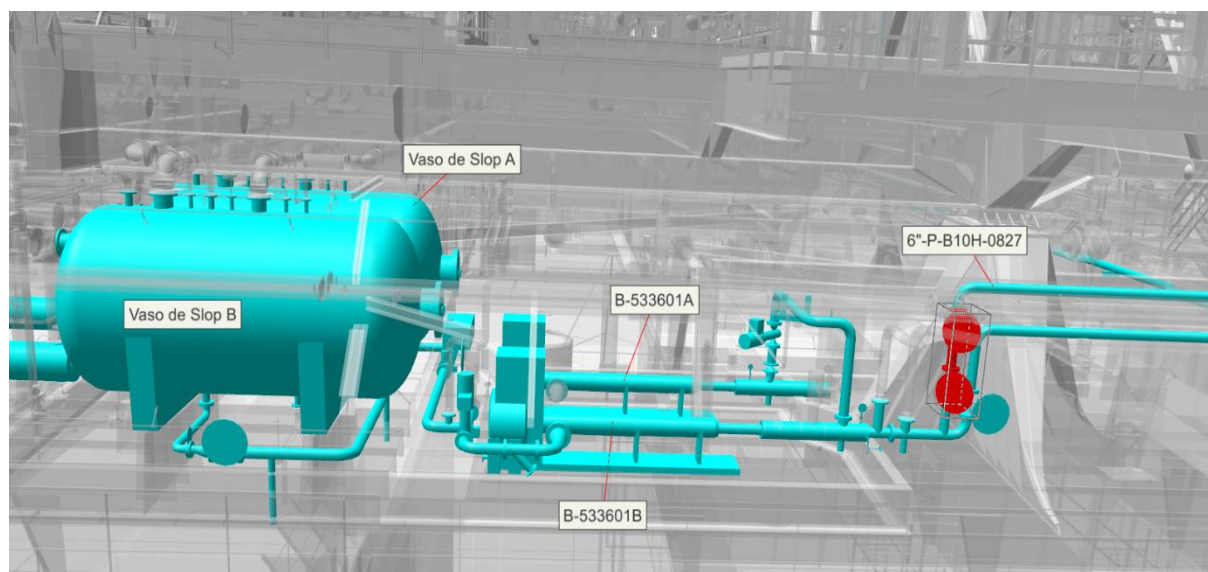
O vazamento ocorreu na linha 6"-P-B10H-0827, que interligava os vasos de *slop* aos tanques de carga de bombordo e boreste, devido a processo corrosivo acentuado em um ponto no qual havia um suporte de tubulação. Esta linha era uma derivação de outra, a 6"-P-B10H-0940, localizada à jusante das bombas de cavidade progressiva B-533601A/B, utilizadas para retirar fluido dos vasos de *slop* (V-533601A/B). Tais vasos fazem parte do sistema de dreno fechado da unidade e recebem contribuição dos hidrociclones, flotores e dos tanques de água produzida, além do *header* de dreno fechado, que recebe conteúdo dos drenos fechados de áreas classificadas. O sistema movimentava uma mistura de água e hidrocarbonetos que, portanto, possuía potencial inflamável. A Figura 2 abaixo, extraída da maquete 3D da unidade, mostra a configuração do sistema:

Figura 2 – Configuração dos equipamentos e linha envolvidos no acidente

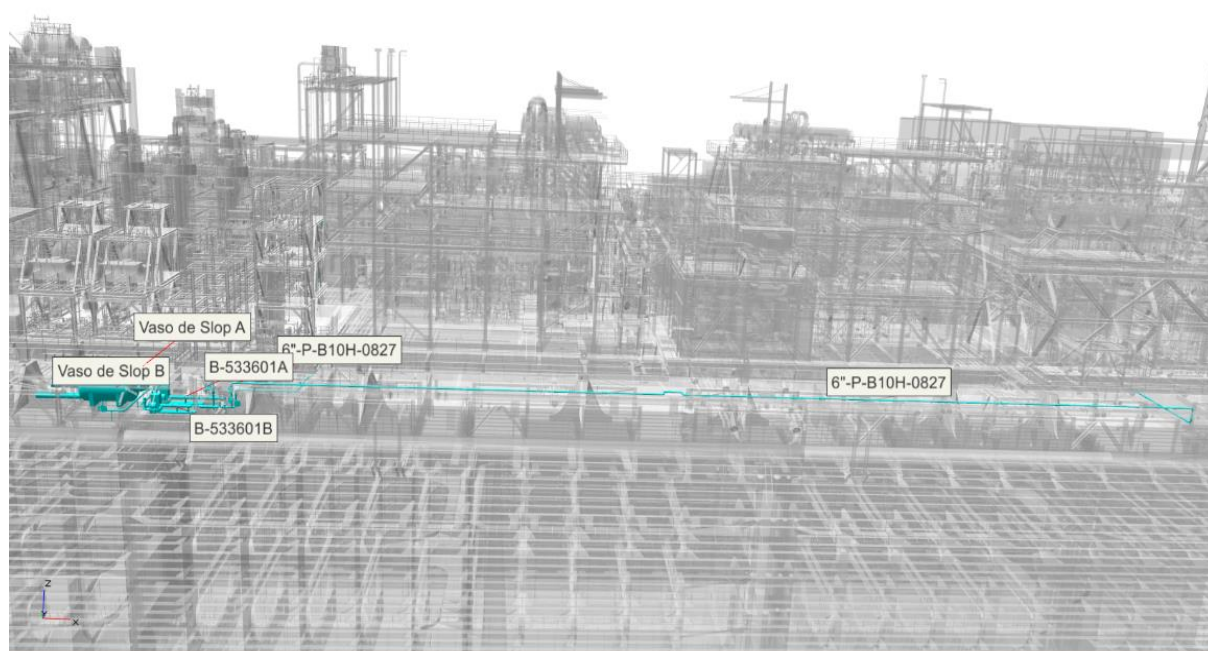
Na Figura 3 pode ser verificada a extensão da linha na qual ocorreu o furo, que se estende desde a saída das bombas de *slop* até os tanques de carga a boreste da plataforma.

Figura 3 – Vista da linha 6"-P-B10H-0827
