# RELATÓRIO DE INVESTIGAÇÃO DE INCIDENTE

## PLATAFORMA P-48

**anp**  
Agência Nacional  
do Petróleo,  
Gás Natural e Biocombustíveis

Setembro/2018

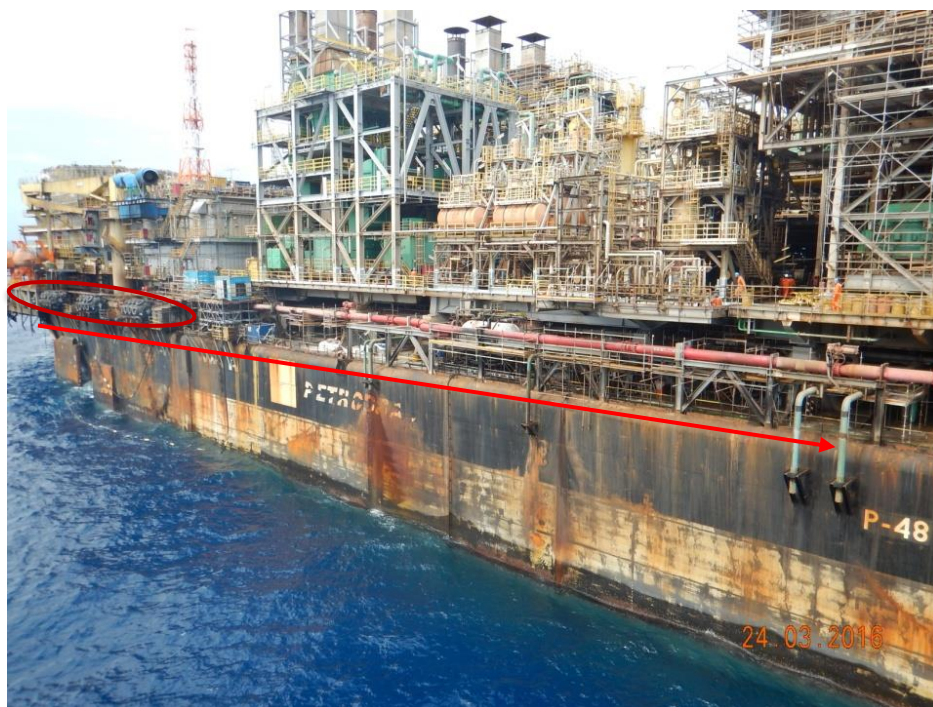
A Figura 1 abaixo mostra a área atingida durante o incêndio, no *main deck*, bordo boreste, na direção popa-proa do navio. Ao fundo da foto verifica-se o posicionamento das defensas, região onde iniciou-se o incêndio.

Figura 1 – Área atingida pelo incêndio a meia nau boreste da embarcação

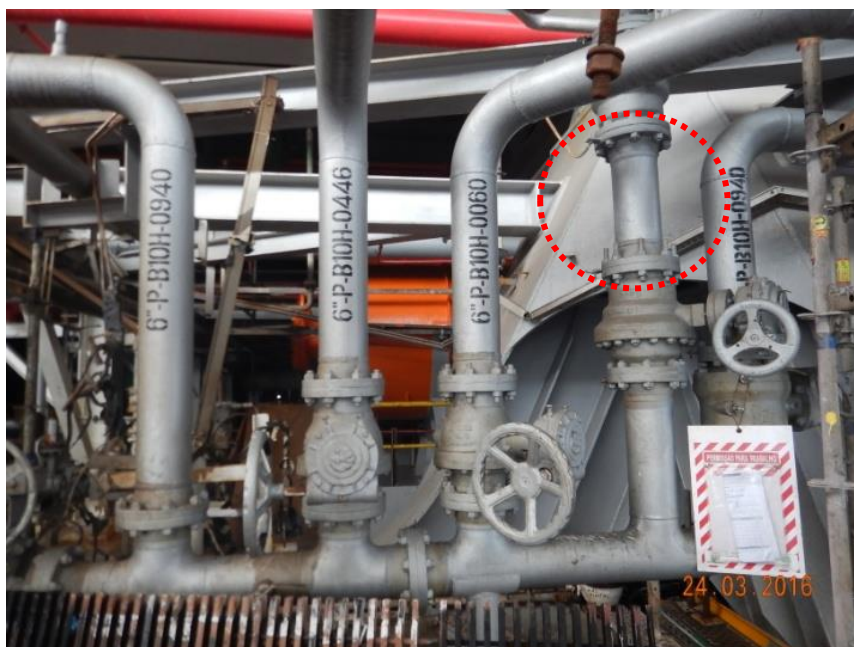
A Figura 4 mostra o *spool* instalado, o que tornou possível, mediante decisão da equipe de produção, a realização da manobra de alinhamento do vaso de *slop* aos tanques de carga.

Figura 4 – Localização do *spool* removível instalado na linha 6"-P-B10H-0827, entre as válvulas VI-5336-126 (abaixo) e VI-5336-127 (acima)

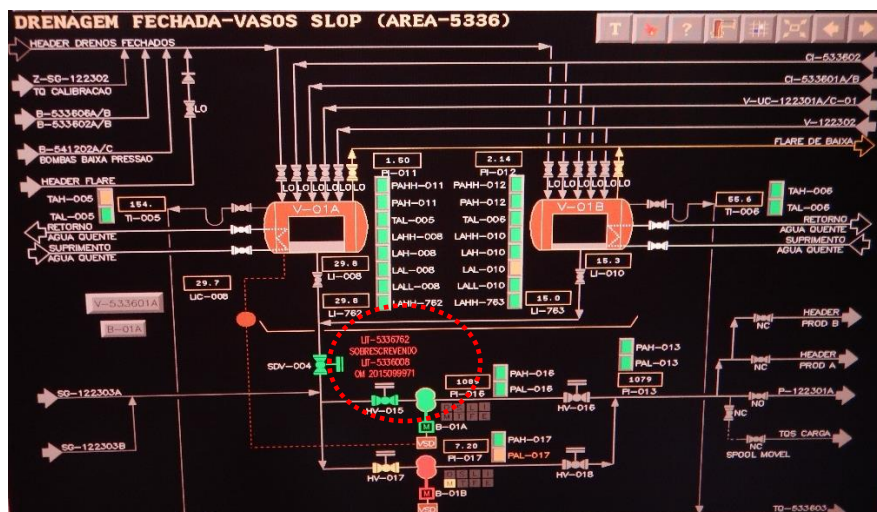
Durante a auditoria foi evidenciado que o sistema de controle de nível do *slop vessel* A estava utilizando como variável de referência a informação de um transmissor de nível do Sistema Instrumentado de Segurança, conforme pode ser verificado na **Erro! Fonte de referência não encontrada..** Sistemas de Controle devem ser independentes dos Sistemas de Segurança. Por normas<sup>11</sup> e padrões de engenharia, Sistemas de Supervisão e Controle (SSC) - os sistemas de controle automático do processo – e Sistemas Instrumentados de Segurança (SIS) constituem diferentes camadas ou barreiras de segurança e devem funcionar como camadas independentes de proteção (IPL). Para tal, não devem possuir componentes comuns. Apesar de não ter sido encontrada relação causal com o acidente em tela, este fato constitui desvio em relação ao SGSO, portanto se constitui como Fato Notável.

Figura 11 – Tela que mostra o sistema de segurança sendo utilizado para controle

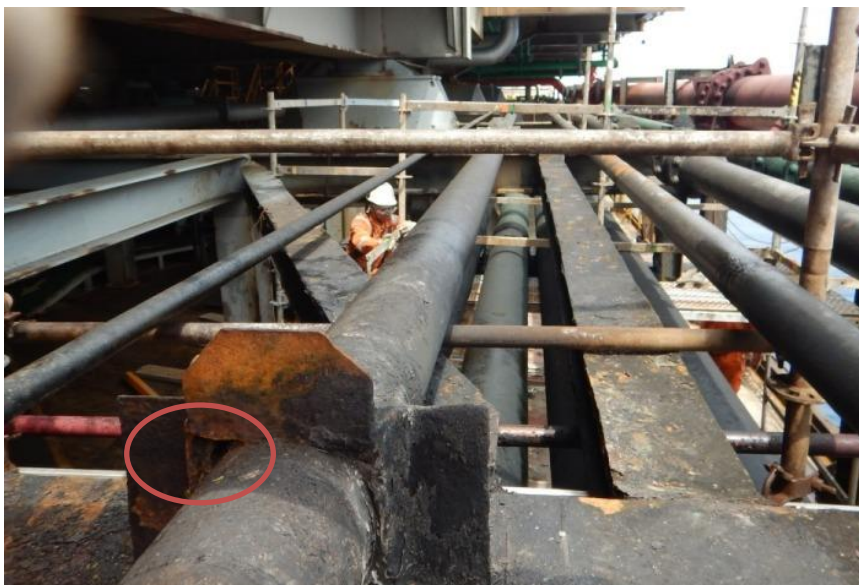
Foi identificado em inspeção externa realizada após o evento que o ponto da linha 6"-P-B10H-0827 no qual ocorreu o vazamento de fluido combustível localiza-se em ponto de contato da tubulação com um suporte de tubulação, na altura da caverna 89:

Figura 14 – Localização do ponto de vazamento na linha 6"-P-B10H-0827

No relatório de inspeção é constatado que *“foi observada a ocorrência de corrosão externa por célula oclusa (fresta) no interior do vão entre o tubo e seu suporte. Dentro do vão do suporte, numa área compreendida pela metade inferior do tubo, por uma extensão de 330 mm, apresentava uma corrosão severa localizada, com um furo alongado, passante, de 15 mm x 30 mm, para o lado popa e outro furo de 5 mm para o lado de proa”*.

A perda de contenção ocorreu devido a furo na linha causado por corrosão externa na mesma. O furo na linha foi causado por dois fatores: a existência de mecanismos de corrosão externa na região e a falta de detecção da corrosão em inspeção a tempo de adotar medidas que impedissem que a corrosão chegasse a causar o furo.

As informações apuradas durante a investigação suportam que a corrosão na região foi causada por uma modificação na suportaço da linha, com utilização enchimento não previsto no projeto. Por sua vez a falta de detecção da corrosão, foi causada pela dificuldade para inspeção da linha na região do suporte.

O relatório de inspeção externa na linha menciona que, na região da falha, *“há uma caixa metálica montada e preenchida com massa em desconformidade com o previsto em projeto e que contribuiu com as associações de mecanismos de corrosão”*.

Logo, a modificação realizada em relação ao projeto com o enchimento do suporte propiciou os mecanismos de corrosão que causaram o furo passante na linha.

Dessa maneira, a colocação de material de enchimento na região do suporte da linha impediu a identificação do processo corrosivo durante as inspeções.

*R02) Elaborar e executar plano de inspeção de modo a mitigar nova ocorrência de corrosão por fresta em suportes de linhas, semelhantes ao desta ocorrência, em serviço com fluidos perigosos.*

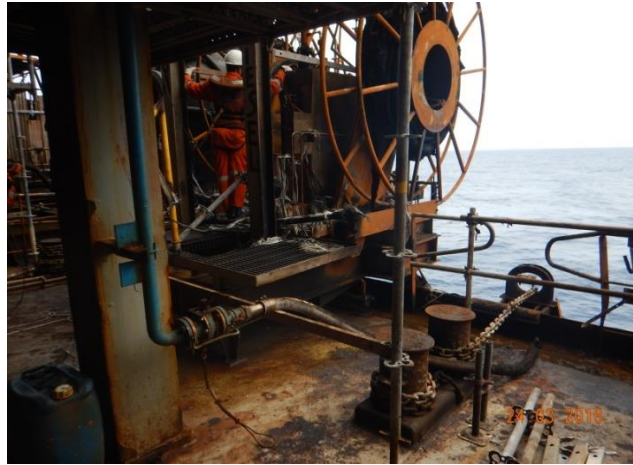
A embarcação *firefighting* atuou somente para fazer o rescaldo. De acordo com o Gerente de Operações, a necessidade do barco *firefighting* foi devido ao incêndio nas partes de borracha, as quais seriam: o mangote de recebimento de diesel/água e defensas. As defensas já haviam sido trocadas por novas no dia 24/03/2016, mas o carretel do mangote mostrado na Figura 15, ainda estava sendo reparado quando da realização da auditoria na unidade na data de 24/03/2016.

Figura 15 – Carretel de diesel após o incêndio
