Expertise

Protokollnummer: 36572057
Auftrags-Nr / Referenz: 23953128
Besichtigungsdatum: 21.10.2024

Hersteller: Skoda	Modell: Octavia Combi 2.0 TDI Ambition
FIN: TMBJJ7NE2L0022682

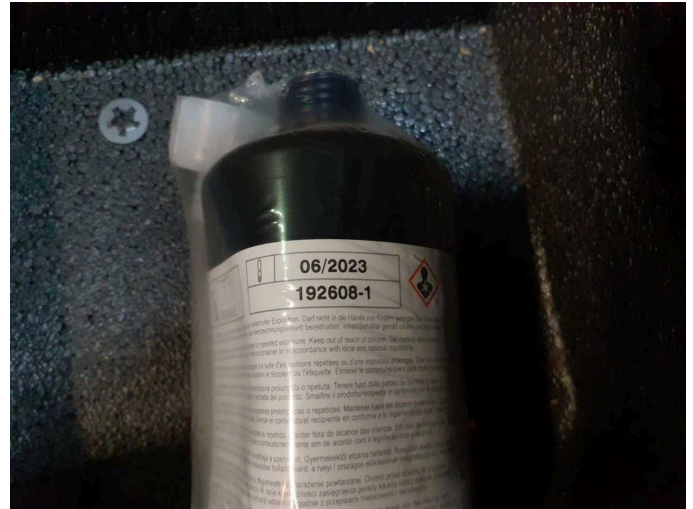
Nr.	Bauteilgruppe	Beschreibung
1	Ausrüstung	Tirefit Füllmittel - abgelaufen - erneuern
2	Rad/Reifen	Drucksensor - Funktion / Zulässigkeit - einstellen/justieren
3	Verkleidungen/ Abdeckungen	Heckdeckel, Innenverkleidung - verkratzt / verschürft - erneuern
4	Stoßfänger hinten	Stoßfänger hinten - verkratzt / verschürft - lackieren

Beschädigung 1: Ausrüstung: Tirefit Füllmittel - abgelaufen - erneuern

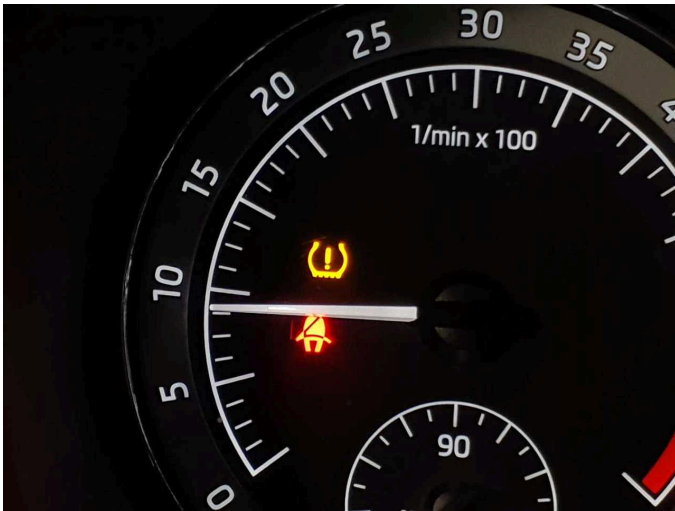
Beschädigung 2: Rad/Reifen: Drucksensor - Funktion / Zulässigkeit - einstellen/justieren

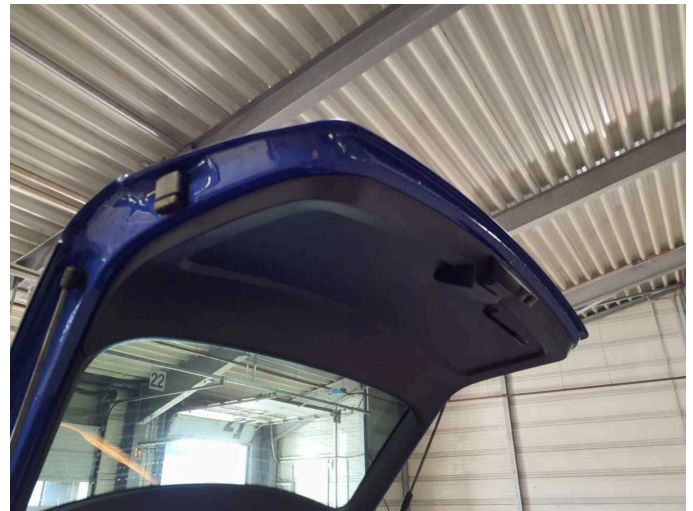
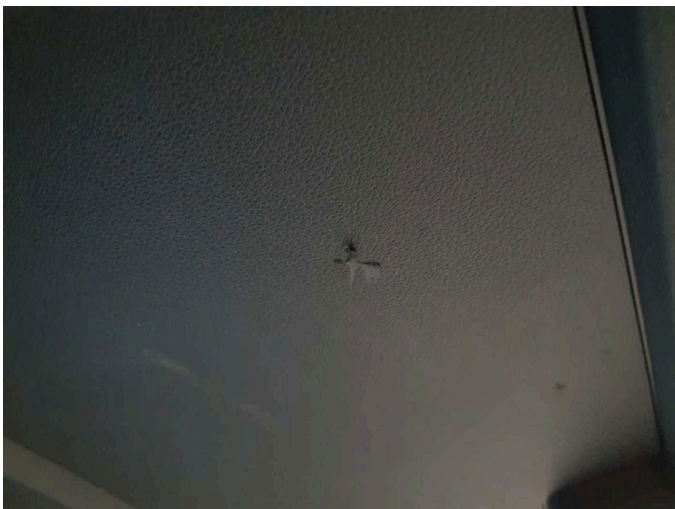
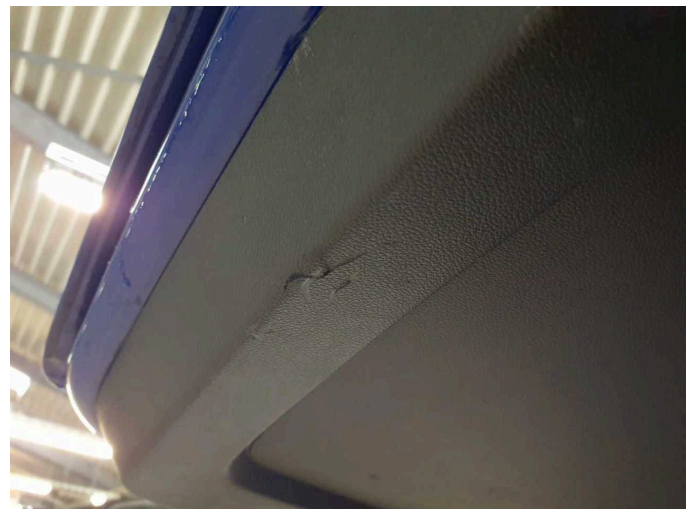
Beschädigung 3: Verkleidungen/Abdeckungen: Heckdeckel, Innenverkleidung - verkratzt / verschürft - erneuern

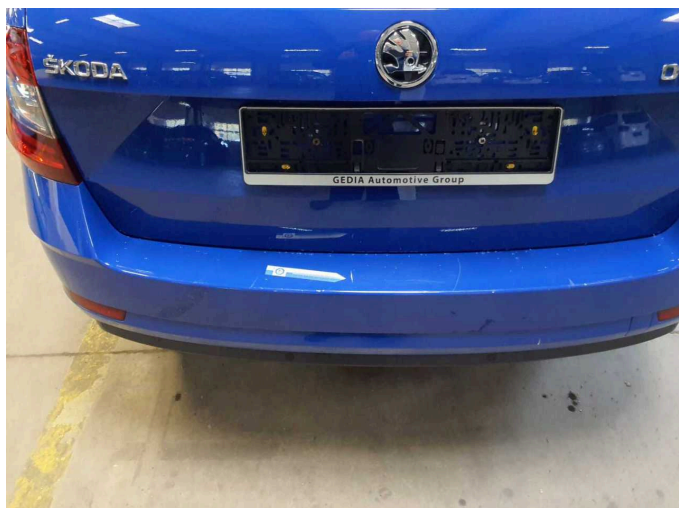
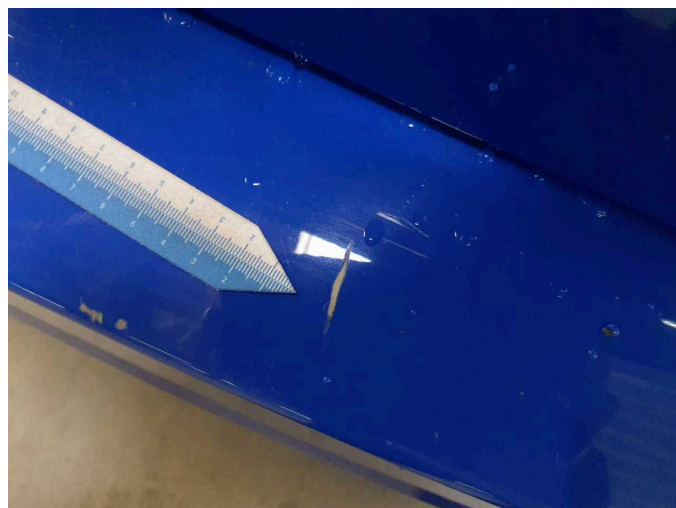
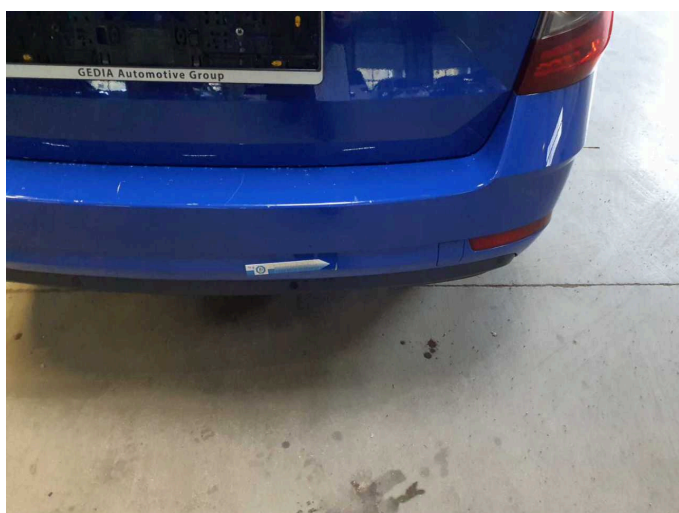
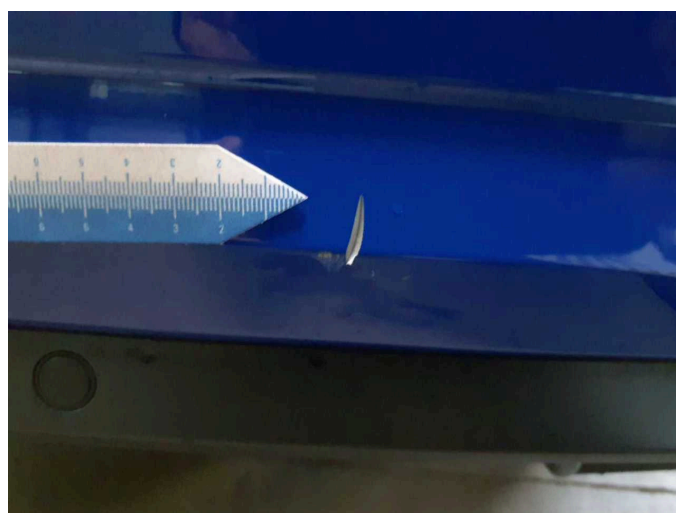
Beschädigung 4: Stossfänger hinten: Stossfänger hinten - verkratzt / verschürft - lackieren

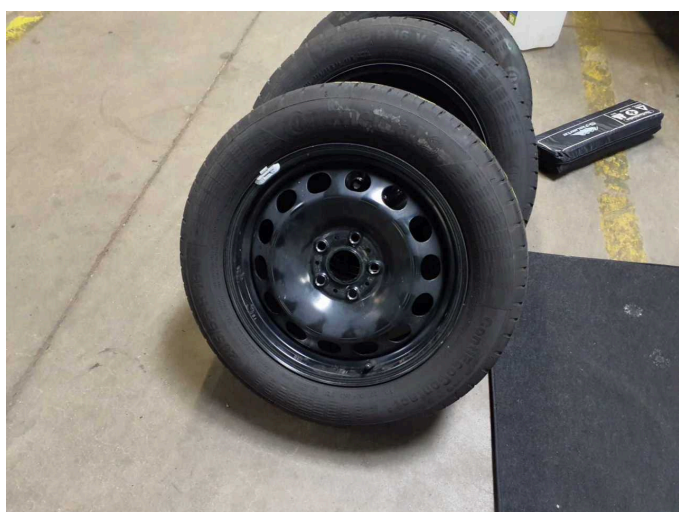
Rad/Reifen - Radblendensatz komplett

Fehlteil 1: Rad/Reifen: Radblendensatz komplett - fehlt - erneuern

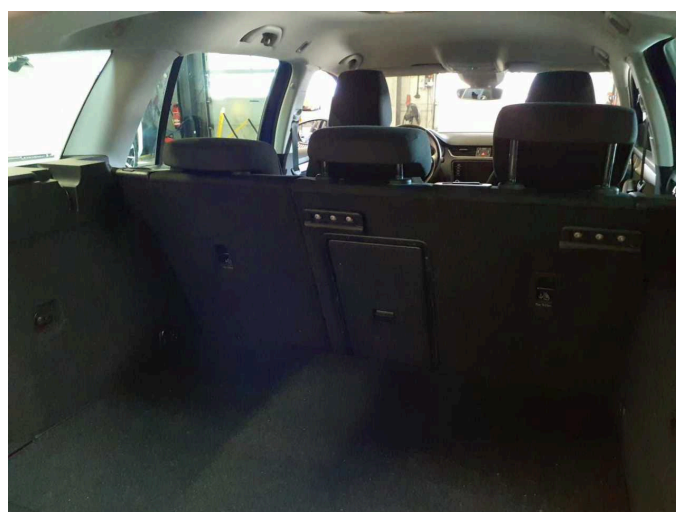
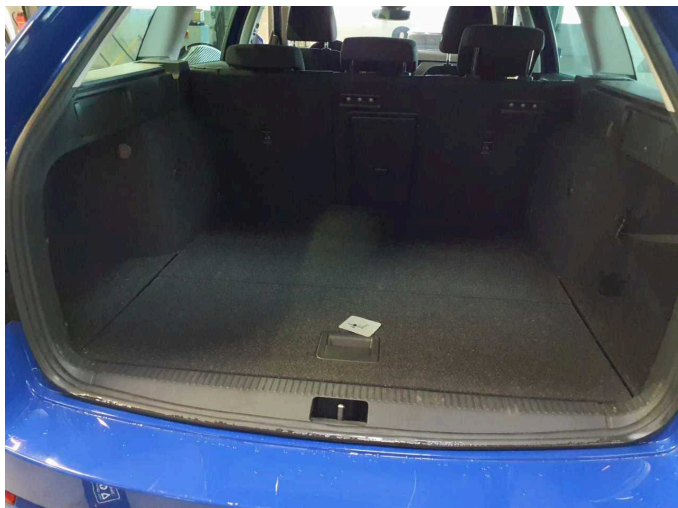
Interieur - Laderaumabdeckung / Rollo

Fehlteil 2: Interieur: Laderaumabdeckung / Rollo - fehlt - erneuern

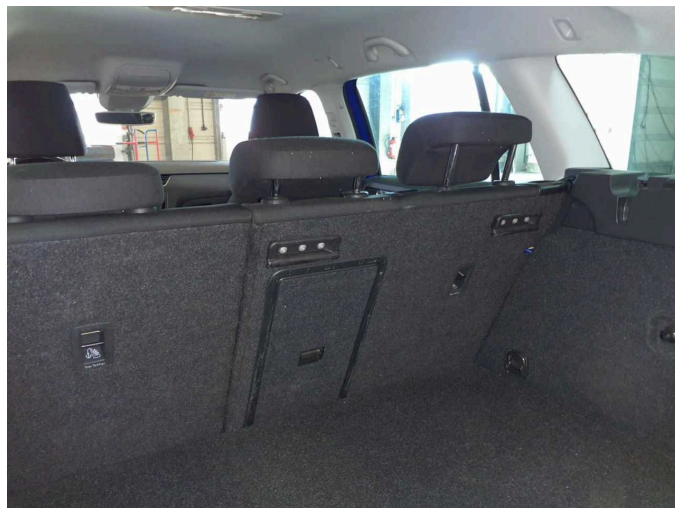
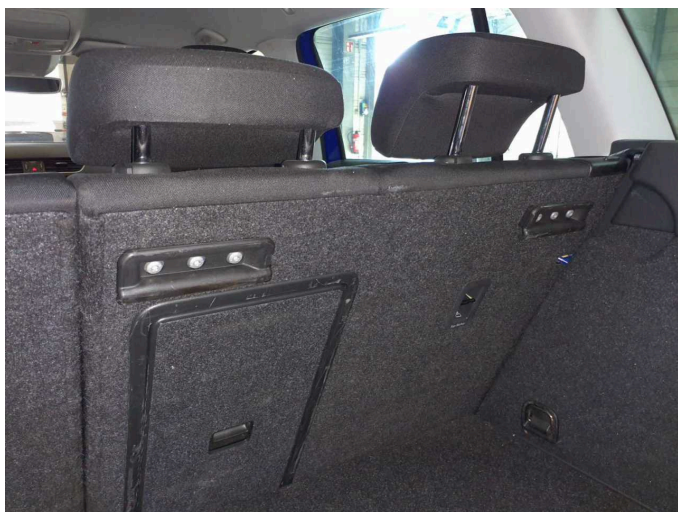
Interieur - Trennnetz

Fehlteil 3: Interieur: Trennnetz - fehlt - erneuern
