Zustandsbericht / Minderwertgutachten

ALD AutoLeasing D GmbH Flotte, Nedderfeld 95, 22529 Hamburg
13.11.2024

Erstzulassung	13.09.2019	Fahrzeugart	Personenkraftwagen
Hersteller	Ford	Typ / Verkaufsbez.	Edge (CDQ)(2015->) / Edge
Aufbauart	Geländewagen	Türen	2.0 EcoBlue ST-Line 4x4
Fahrzeug-Ident.-Nr.	2FMTK4A38KBC12651	HSN / TSN	S/S (EURO 6d-TEMP)
DAT Europa-Code®	012851800270005	DAT Marktindex	5
Km-Stand abgelesen	140313	Energiequelle / Kraftstoff	1028 / AAO
Leistung (kW)	175	Hubraum (ccm)	DE006 5939
Schadstoffklasse:	EURO6;WLTP;DG;PI/CI; M,	Getriebe	Diesel
	N1 I		1995
Felgen	Leichtmetall	Farbe	Automatik /
	Es wird unterstellt, dass die Gesamtleistung dem abgelesenen Km-Stand entspricht.		Schwarz / Uni / PN4GM0

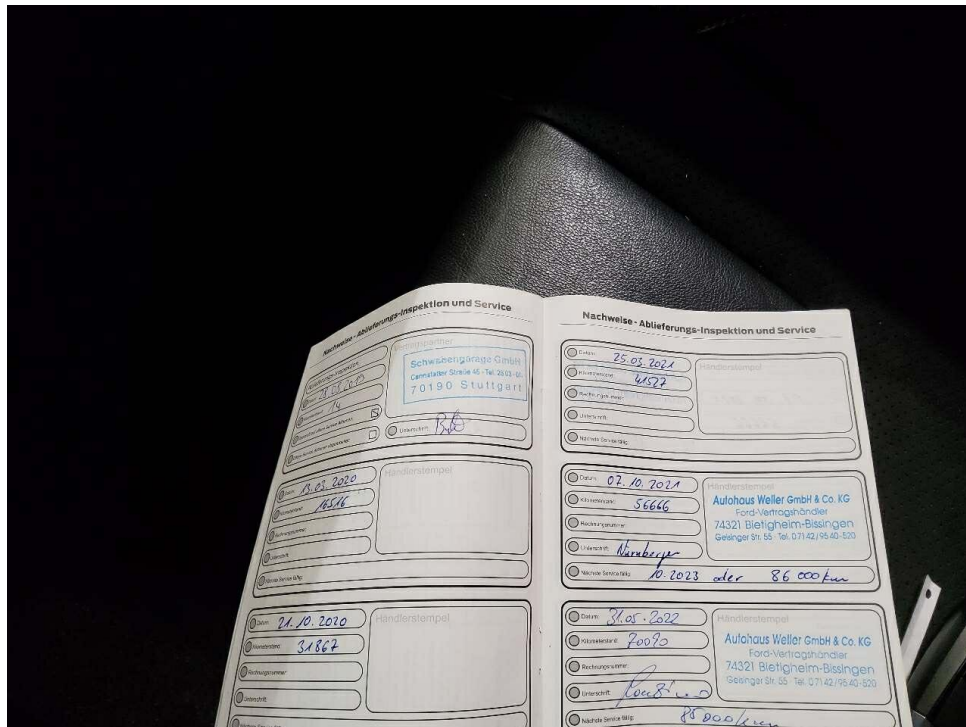
Bild 5 : Wartungsnachweise

Wartungsnachweis: lückenhaft
 letzte Wartung: am 31.05.2022 bei Kilometerstand 70.090

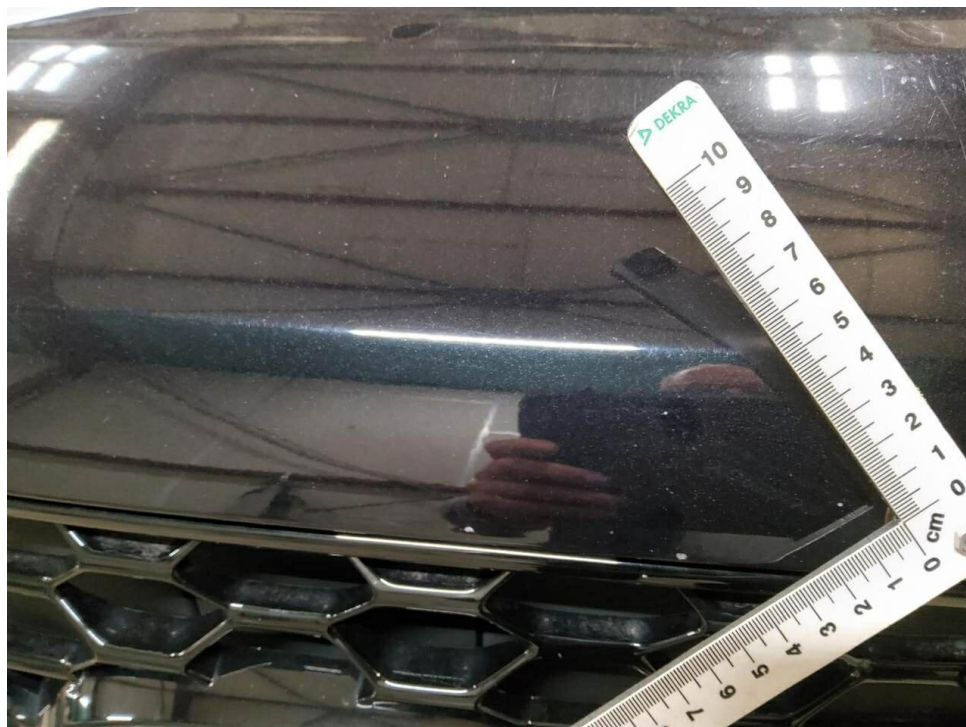
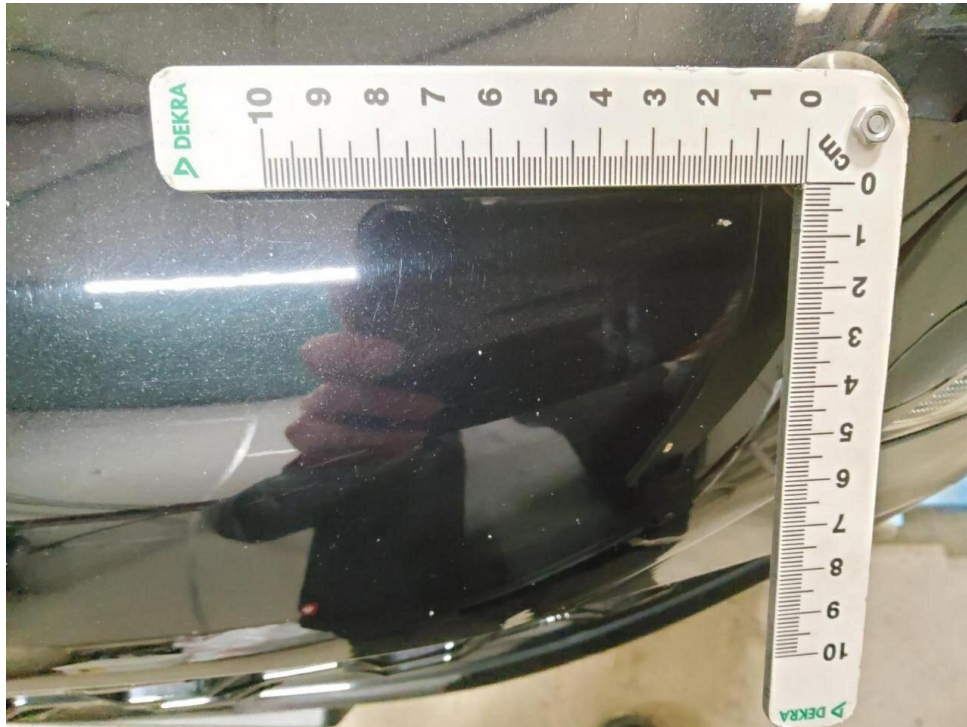
1. Einstieg vorne links Kratzer, smart repair (Bild 9)
2. Sitzbezug gerissen, smart repair (Bild 10)
3. Lenkrad Ablösung, smart repair (Bild 11)
4. Wartungsintervall überzogen, Wartung durchführen, (Bild 12)
5. Felge vorne rechts Kratzer, smart repair (Bild 13)
6. Tür vorne rechts Delle, smart repair (Bild 14)
7. Tür hinten rechts Delle mit Kratzer, smart repair (Bild 15)
8. Motorhaube, Steinschlag, lackieren mit Lackaufbau (Bild 6, 7)
9. Seitenteil hinten links, Kratzer, lackieren mit Lackaufbau (Bild 8)

Bild 6 : Motorhaube, Steinschlag , lackieren mit Lackaufbau

Bild 7 : Motorhaube, Steinschlag , lackieren mit Lackaufbau

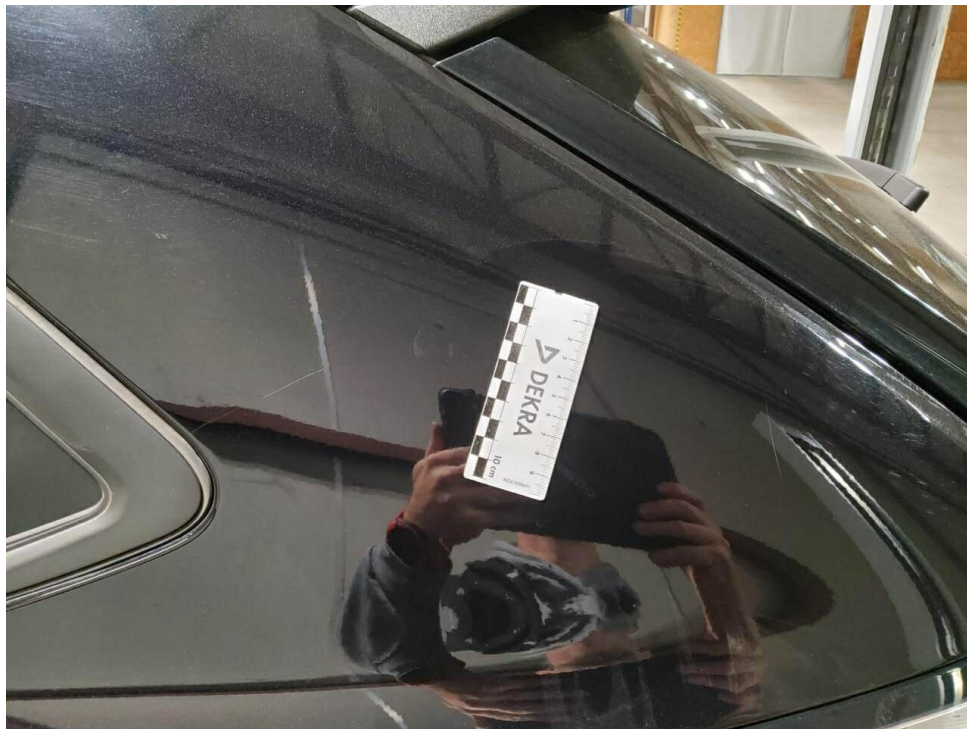
Bild 8 : Seitenteil hinten links, Kratzer , lackieren mit Lackaufbau

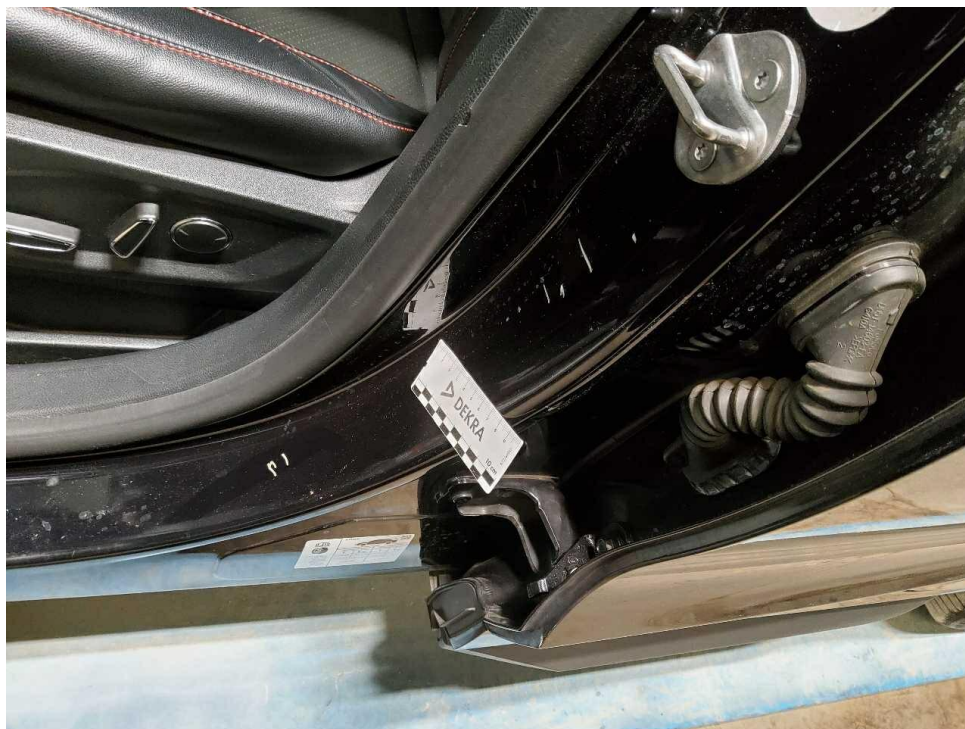
Bild 9 : Einstieg vorne links Kratzer

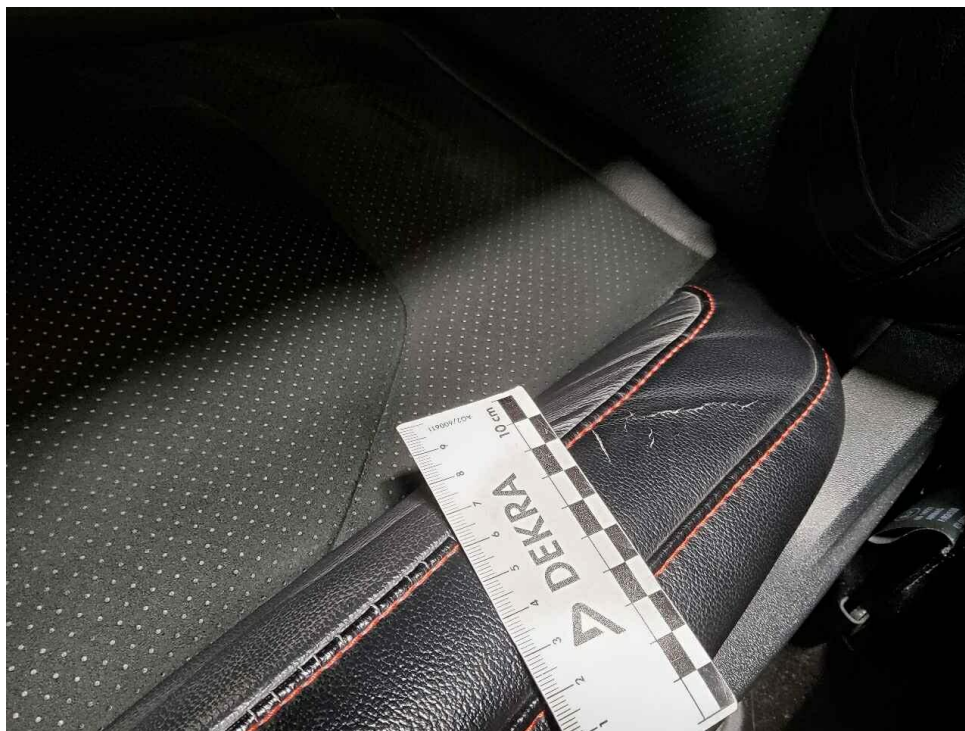
Bild 10 : Sitzbezug gerissen

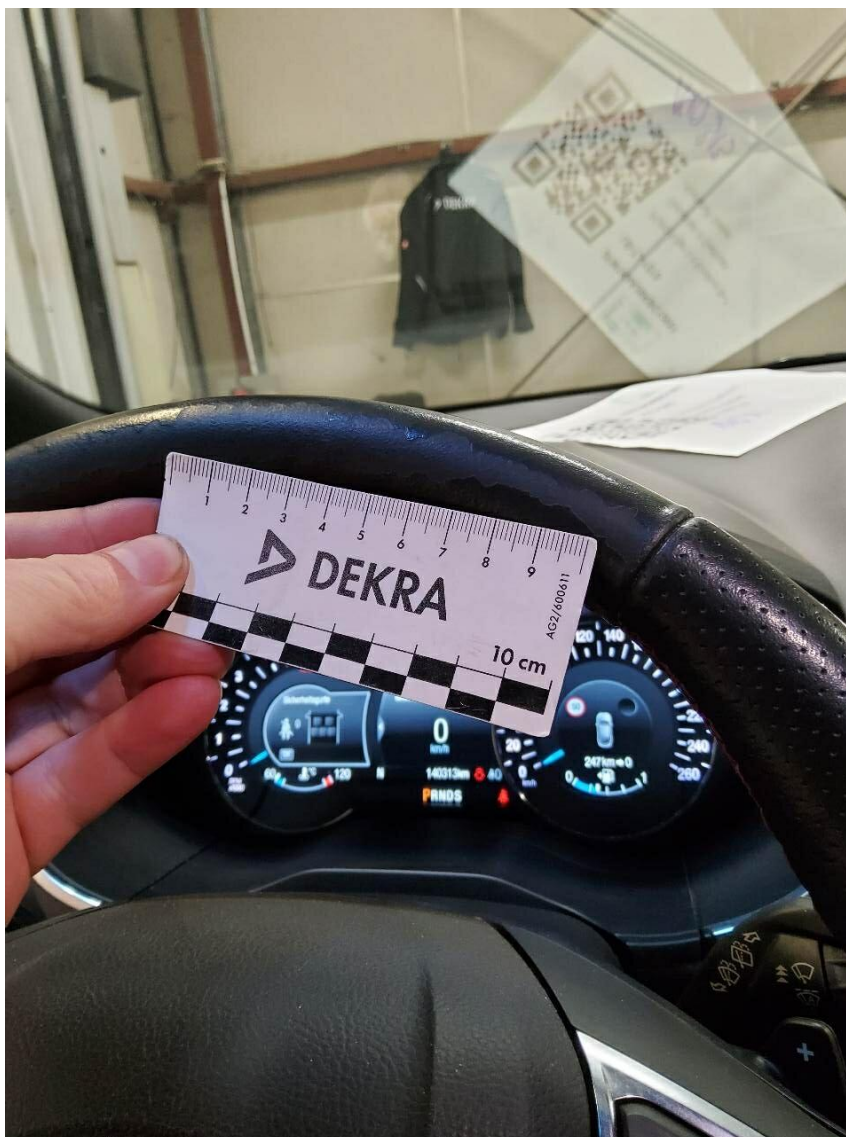
Bild 11 : Lenkrad Ablösung

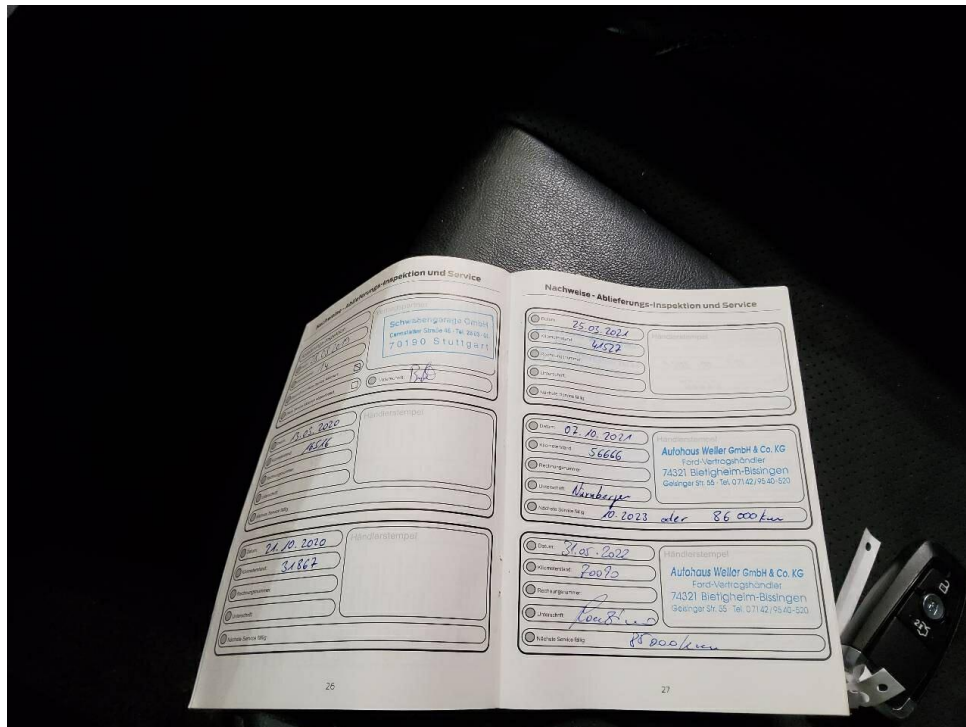
Bild 12 : Wartungsintervall überzogen, Wartung durchführen

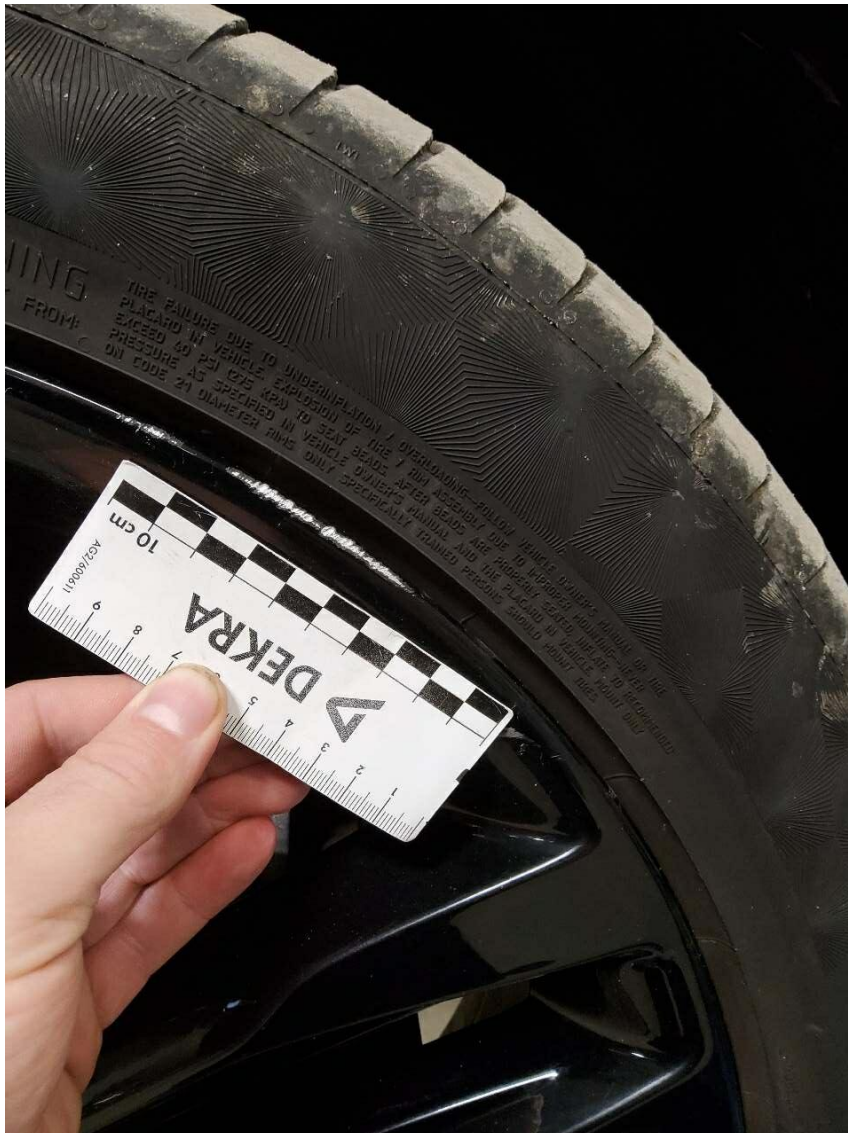
Bild 13 : Felge vorne rechts Kratzer

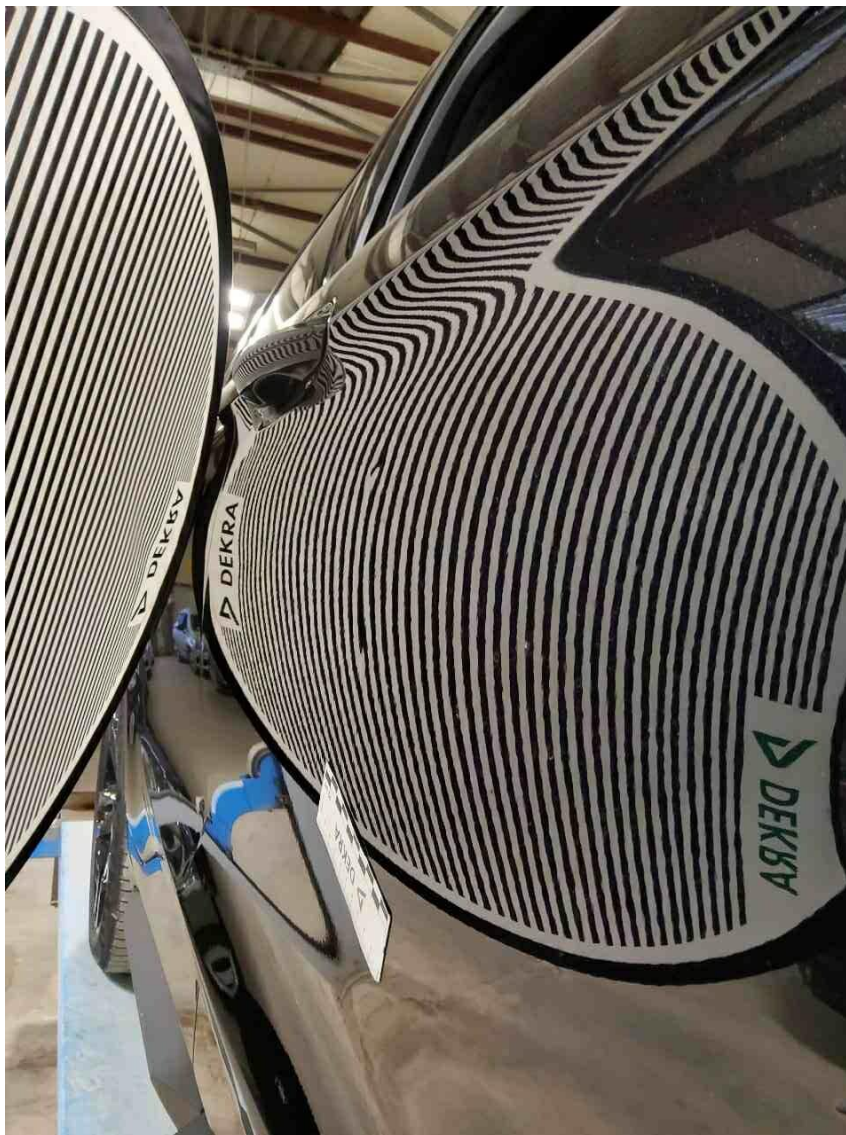
Bild 14 : Tür vorne rechts Delle

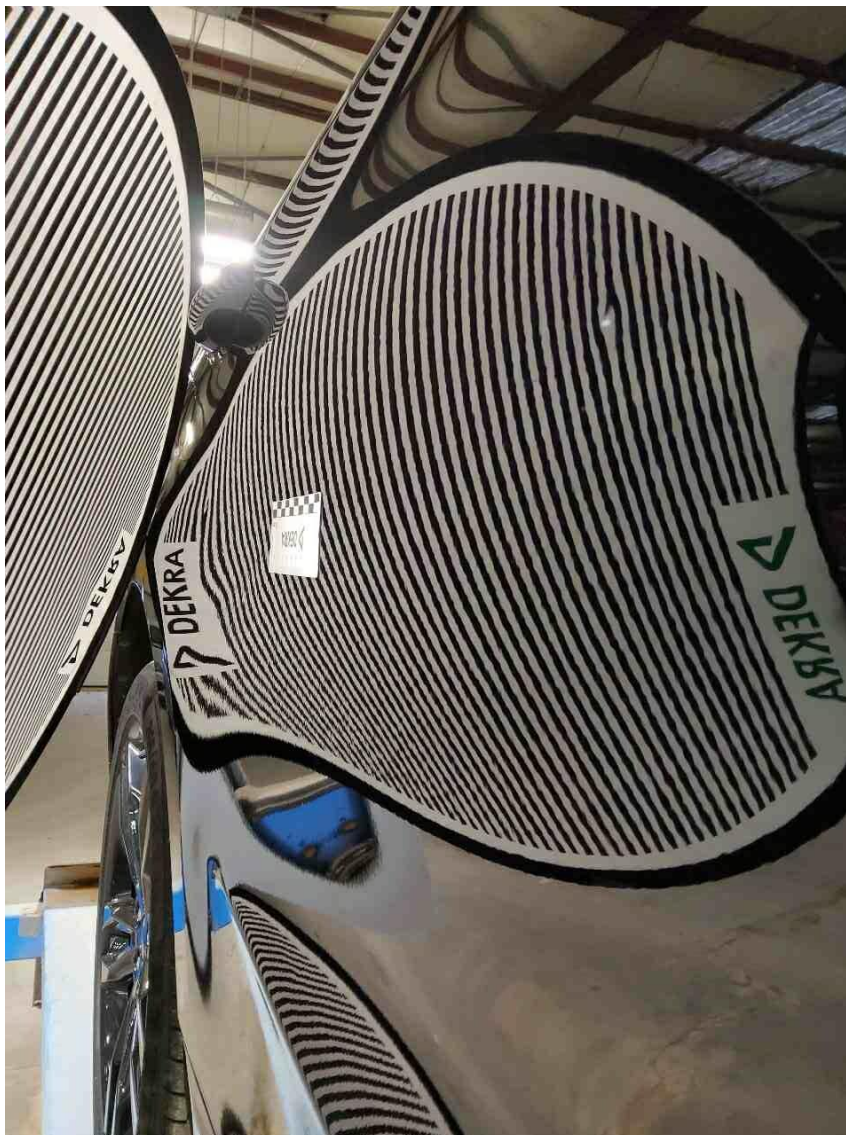
Bild 15 : Tür hinten rechts Delle mit Kratzer
