**YPF.Md.NDB-86**  
Yacimiento Desfiladero Bayo

**TERMINACION - REPARACIONES**

02-sep-99

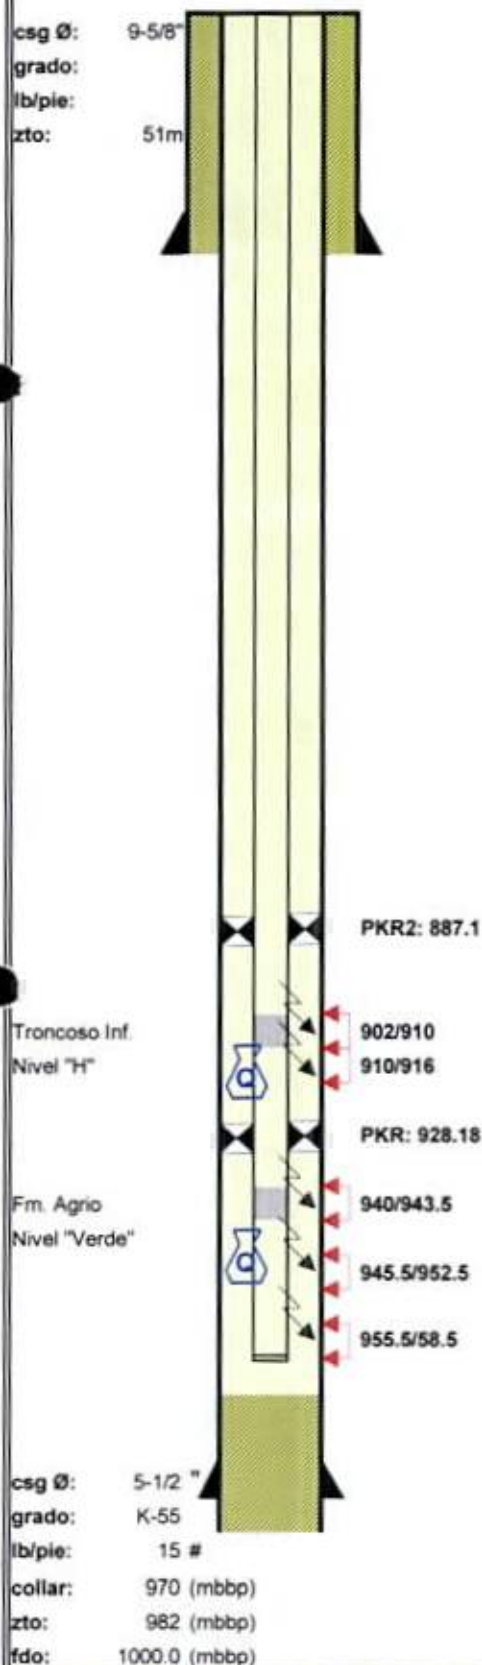
Rota y lava pozo h/966m  
 Ensayo 940/43.5: 1600 l/h, Cl:21 gr/l, N:750m  
 Ensayo 902/10: 2000 l/h, N:450m, Cl:8 gr/l, N:450m  
 WAASA punza c/c/4" 910/16, 945.5/52.5, 955.5/58.5  
 Pba. adm. zona 940/58.5: 10.8 m3/d c/1000#. Se observa circulación c/sup.  
 SESASA cementa circulando entre 902/16 y 940/58.5 c/50 bls cto. "G"  
 WAASA realiza perfil de cemento obs. cemento en mal estado.  
 WAASA punza 902/16 y zona 940/58.5 c/c/4" (357 tiros)  
 HASA acidifica 940/58.5 c/3000 lts HCl (10%) y pba adm: 103 l/min c/1450#  
 HASA acidifica 902/16 c/3000 lts HCl (10%) y pba adm: 447 l/min c/1000#  
 Baja IF: CC:959m, M1:950m, PKR1:929m, M2:910m, PKR2:889m

Rota y lava pozo h/969m, PH fdo c/2000#  
 Ensayo 940/58.5: 2000 l/h, N:680m, A:99.5%, I:0.5%, Cl:59.7gr/l, Ac:10.8m3  
 Pba. adm. 940/58.5: 6.8 l/min c/500#  
 Ensayo 902/16: 1300 l/h, N:680m, A:99%, I:1%, Cl:59gr/l, Ac:8.4m3  
 Pba. adm. 902/16: 8 l/min c/500#  
 NOWSCO realiza Bach-Frac zona 940/58.5: Prup:3400#, Pm:4440, Padm:3700#, Pfin:4200#, Pinst:1950#, P10':1600#, Ar:60 bls (20/40), Q:16 bpm, Iny:11.3m3  
 NOWSCO realiza Bach-Frac zona 902/16: Prup:4380#, Pm:4500, Padm:3400#, Pfin:3260#, Pinst:1800#, P10':1590#, Ar:40 bls (20/40), Q:16 bpm, Iny:10.6m3  
 Ensayo 902/16: 2400 l/h, N:650m, A:99.2%, I:0.8%, Cl:36gr/l, Ac:10.2m3  
 Pba. adm. 902/16: 21 lpm c/700#  
 Ensayo 940/58.5: 2400 l/h, N:726m, A:99.6%, I:0.4%, Cl:55gr/l, Ac:10m3  
 Pba. adm. 940/58.5: 69 lpm c/900#  
 HASA repunza c/Barracuda zona: 955.5/58.5, 945.5/52.5, 940/43.5, 902/16  
 Pba. adm. 940/58.5: 30 lpm c/900#  
 Ensayo 940/58.5: 1500 l/h, N:800m, A:99.5%, Cl:44.7gr/l, Ac:8.3m3

Pba. adm. 940/58.5: 64 lpm c/900#, Iny:33.7m3  
 Ensayo 902/16: 1000 l/h, N:720m3, A:99.8%, Cl:44gr/l, Ac:10.5m3  
 Pba adm 902/16: 159 lpm c/500#, 127 lpm c/300#, Iny:39.5m3  
 Baja IF: CC:958.34m, M1:947.63m, PKR1:928.46m, M2:907.6m, PKR2:887.67m

Pba. adm. zona 940/58.5: no admite c/700#  
 Pba. adm. zona 902/16: no admite c/700#  
 SESASA acidifica 940/58.5 c/8100 lts HCl (15%), Pini:1300#, Qini:0.1 bpm, Pfin:1000#, Qfin:0.3 bpm  
 Ensayo 940/58.5: 2240 l/h, N:700m, Ac:32.64m3 Pba. adm: 95 lpm c/700#  
 SESASA acidifica 902/16 c/8400 lts HCl (15%), Pini:650#, Qini:0.5 bpm, Pfin:600#, Qfin:1.4 bpm  
 Ensayo 902/16: 2240 l/h, N:550m, Ac:30.3m3. Pba. adm: 382 lpm c/700#  
 Baja IF: CC:958.12m, M1:939.37m, PKR1:928.18m, M2:907.51m, PKR2:887.1m, OnOff:883.4m
