连续热镀锌带钢表面缺陷原因分析及解决措施

摘要: 介绍了连续热镀锌带钢镀层表面存在的各类常见缺陷, 包括锌渣、气刀条痕、划伤、热褶皱、光整羽痕和压印等, 并分析了缺陷产生的原因, 针对缺陷提出了解决措施。实践表明, 热镀锌带钢的表面质量明显改善, O5 板合格率达到 90% 以上。

Analysis on Causes Leading to Defects on the Surface of Continuous Hot-dip Galvanizing Steel Strips and Countermeasures for the Defects

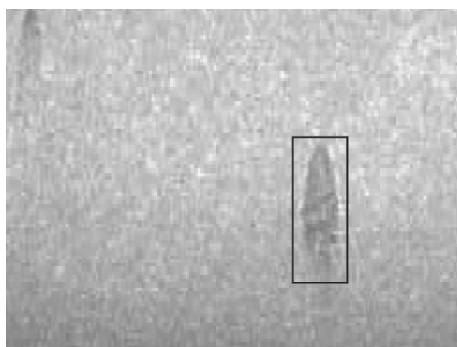
锌渣主要是铁与锌或铝形成的金属间化合物。锌渣的形成原理是: 带钢在进入锌液后, 其表面的铁原子同时发生溶解和冶金反应。当进入锌液的铁低于锌液中铁的饱和溶解度时, 铁主要以溶解状态存在于锌液中; 当进入锌液的铁超过锌液中铁的饱和溶解度时, 铁便会与锌或铝形成金属间化合物析出。锌渣的组成与锌液温度及其有效铝含量有关。在常用的锌液温度下, 当锌液中有

效铝含量低于0.135%时, 锌渣的主要成份为 FeZn_7 , 该锌渣密度较锌液密度大, 称为底渣; 当锌液中有效铝含量高于0.135%时, 锌渣的主要成份为 Fe_2Al_5 , 该锌渣密度较锌液密度小, 称为浮渣。在连续生产过程中, 当锌液中有效铝含量发生变化时, 底渣可以转化成浮渣, 反应式为^[1]:

锌液中铁的饱和溶解度与锌液温度成正比, 与锌液有效铝含量成反比。在加入锌锭时, 由于锌锭熔化消耗大量热量, 会造成局部锌液温度的降低, 铁的饱和溶解度降低, 从而会析出锌渣。当从GA向GI转换时, 需要增加锌液中的有效铝含量, 此过程锌液中铁的饱和溶解度降低, 会析出大量锌渣。

当入炉前带钢表面清洗不彻底时, 带钢表面残留的铁粉会随着带钢进入锌液, 这些铁粉从带钢表面脱落后可快速形成锌渣。当带钢入锌锅温度过高时, 带钢表面的铁原子溶解速度和反应活性较大, 会增加锌渣数量。图1为附着在带钢表面的锌渣缺陷。

图1 附着在带钢表面的锌渣缺陷

- (1) 控制锌液中的有效铝含量,使锌渣主要

以浮渣形式存在,同时尽可能减少有效铝含量的波动,控制有效铝含量波动在0.02%以下。

(2) 确定合理的带钢入锌锅温度,采用高效锌液温度控制模型,减少锌液温度波动,将锌液温度控制在 (460 ± 3) ℃范围内。

(3) 加强清洗,保证入炉带钢表面铁粉含量低于40 mg/m²。

(4) 均匀加铤,避免有效铝含量和锌液温度的剧烈波动。

(5) 减少GA向GI的转换次数,或采用双锌锅避免GA向GI的转换。

(6) 及时捞渣,浮渣一般采取捞渣的方式去除,一定要注意锌锅中带钢出口处浮渣的捞取,以减少此处的浮渣粘附在带钢的表面。

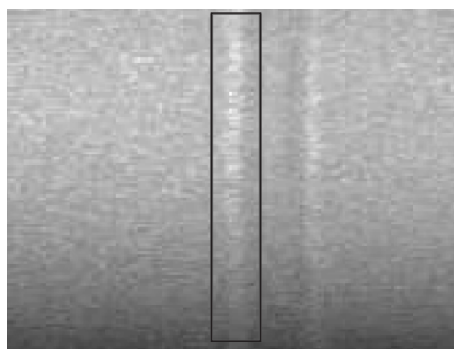
由于气刀的唇部有损伤缺口或气刀缝隙处堵塞, 都会在带钢的相应位置产生凸起的带痕, 称之为气刀条痕缺陷。该类缺陷常见形貌如图2所示。在气刀的喷吹压力很大且气刀距锌液液面很近时, 锌液的飞溅会引起喷嘴的堵塞。如鞍钢蒂森克虏伯热镀锌生产线使用的进口DUMA气刀, 当带钢规格改变时, 原来窄料的气刀挡板距带钢两侧位置较近, 挡板处由于锌液飞溅结渣易粘在刀唇上导致堵塞, 带钢规格变宽时就会在宽料的对应位置产生气刀条痕, 这种缺陷会导致带钢表面厚度不均, 卷曲后易产生浪形。

图2 典型气刀条痕缺陷

生产中一旦发现气刀条痕缺陷,需及时用专用工具进行处理。

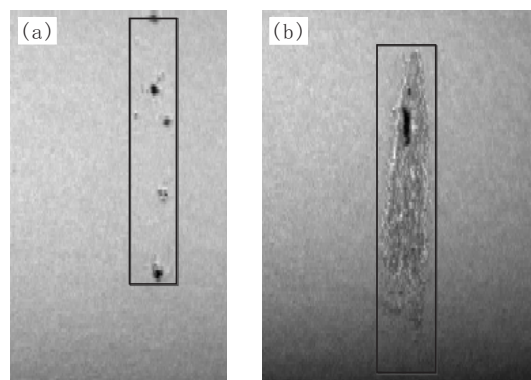
图3 典型漏镀缺陷形貌

(2) 炉内气氛比例不合理, 氢气含量低, 残氧量偏高时, 带钢表面附着一些无规律分布的片状针孔黑点氧化物, 如图3(a)所示。

(3) 炉鼻子内部锌液面上有积灰, 或炉鼻子内部的结渣。在带钢运行时, 尤其是在带钢增速、减速或有焊缝通过, 导致带钢在此处产生振动, 锌灰或锌渣粘附在带钢表面上而产生漏镀。这种漏镀均为沿着带钢运行方向的纵向分布, 其形貌呈条状, 如图3(b)所示。

(a) 基板氧化物产生漏镀 (b) 锌灰或锌渣产生漏镀

(1) 定期检查清洗段的清洗能力,做擦拭实验检查清洗后的带钢表面,减少因为原板面上的异物造成的漏镀。

(2) 实时监控炉内气氛,及时调整。

(3) 定期清理及吹扫炉鼻子。

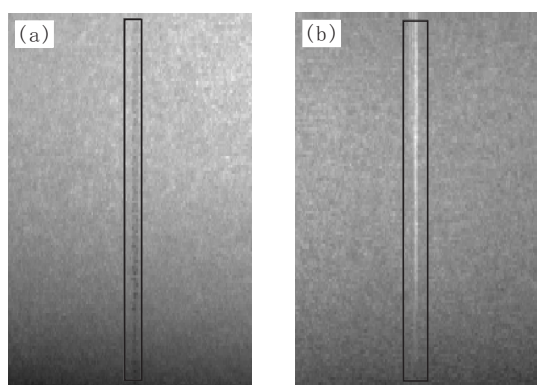
图 4 划伤缺陷形貌

在热镀锌之前带钢板面上的划伤, 称为镀前划伤, 如图4(a)所示, 这种划伤有可能来自原料板面, 如在冷轧机出口, 上下导板划伤; 冷轧或者热轧轧辊划伤; 热镀锌生产线锌锅前入口导板台、入口矫直机辊面结瘤划伤; 带钢在入口活套跑偏, 被

托辊划伤;原料板形不好,在退火炉通道内划伤;摆动炉鼻子清理,炉鼻子内结渣时,摆动幅度过大被炉鼻子划伤及沉没辊划伤等等原因。镀前划伤都是基板受损,在镀锌之后,划伤颜色发暗,而且板料冲压后往往更加明显。

这种划伤一般都只是使锌层表面受损,打磨后不明显。对后续冲压,喷漆表面影响较小。镀后划伤可能来自锌锅之后的辊面,或者导板台上异物划伤。划伤颜色发亮,容易与镀前划伤区分,如图 4(b)所示。

(a) 镀前划伤 (b) 镀后划伤

通过生产线检查台和在线检测表面系统可以监控带钢表面的状态,发现连续划伤缺陷时,首先分清划伤类型,是镀前划伤还是镀后划伤。如果是来自锌锅之后的镀后划伤,及时检查各个夹棍、托辊及转向辊的运行状态,寻找出缺陷来源并消除,如果是镀前划伤,同样检查锌锅前各个辊的运行状态,并检查生产线入口处的原料带钢。如果是原料带钢有划伤,及时查询生产批次,将同批次原料撤下,以免大批量生产带缺陷原料。

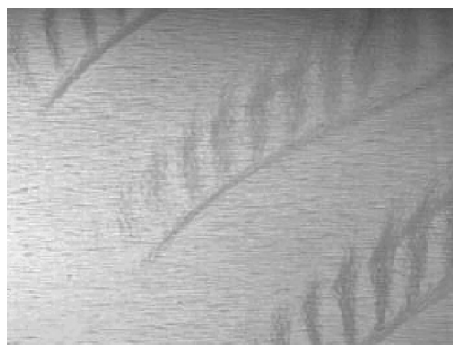
羽痕缺陷产生于光整过程中,是由类似羽毛形状的缺陷纵向排成一串组成。原因是由于光整辊缝隙中的带钢受到不稳定的延伸率轧制所产生,其典型形貌如图 6 所示。

图 6 光整羽痕缺陷形貌

光整羽痕缺陷是光整辊缝隙中的带钢受到不稳定的延伸率轧制时产生的,出现羽痕缺陷,需要加大光整张力,减小轧制力,加大光整弯辊力。板料较厚时,在调整光整张力及轧制力时,有可能会严重边浪,要及时打开光整以免断带,也可以通过拉矫机来消除羽痕。
