## B777 爆胎后偏出跑道 泰航 TG321 事件简析

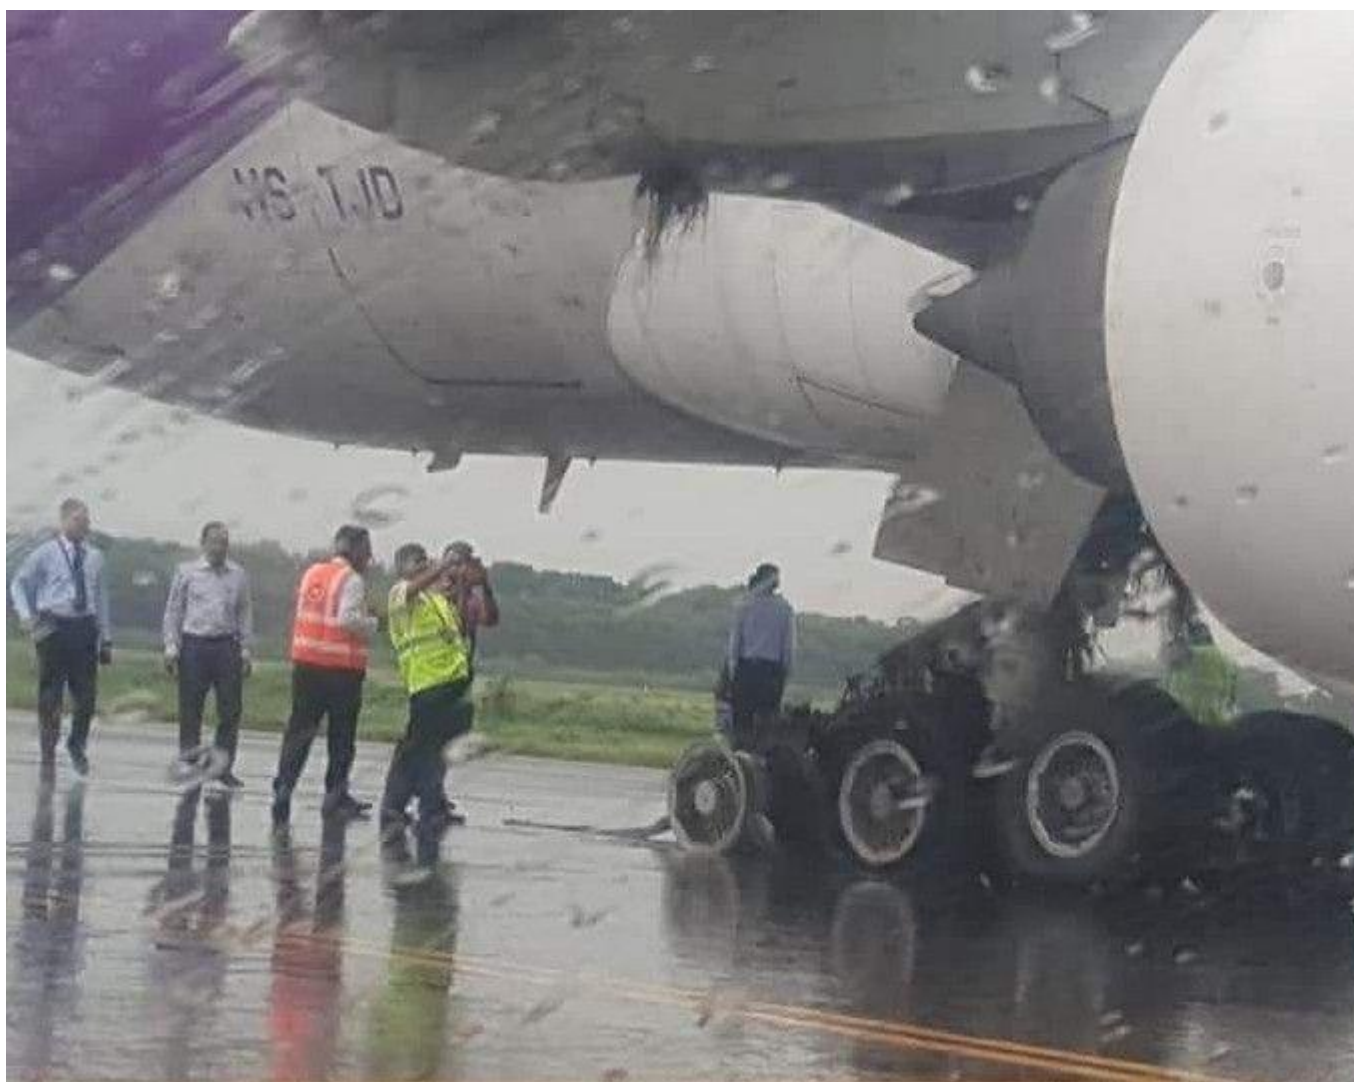
当地时间 12:18 (UTC+6:18) 正值大雨，飞机在达卡机场 14 号跑道着陆时右侧主轮爆胎，并且一度从右侧偏出跑道，随后飞机驶回跑道，机组试图通过快速脱离道驶出跑道但最终停在 H 滑行道无法移动，所有乘客安全下机并被送至航站楼。

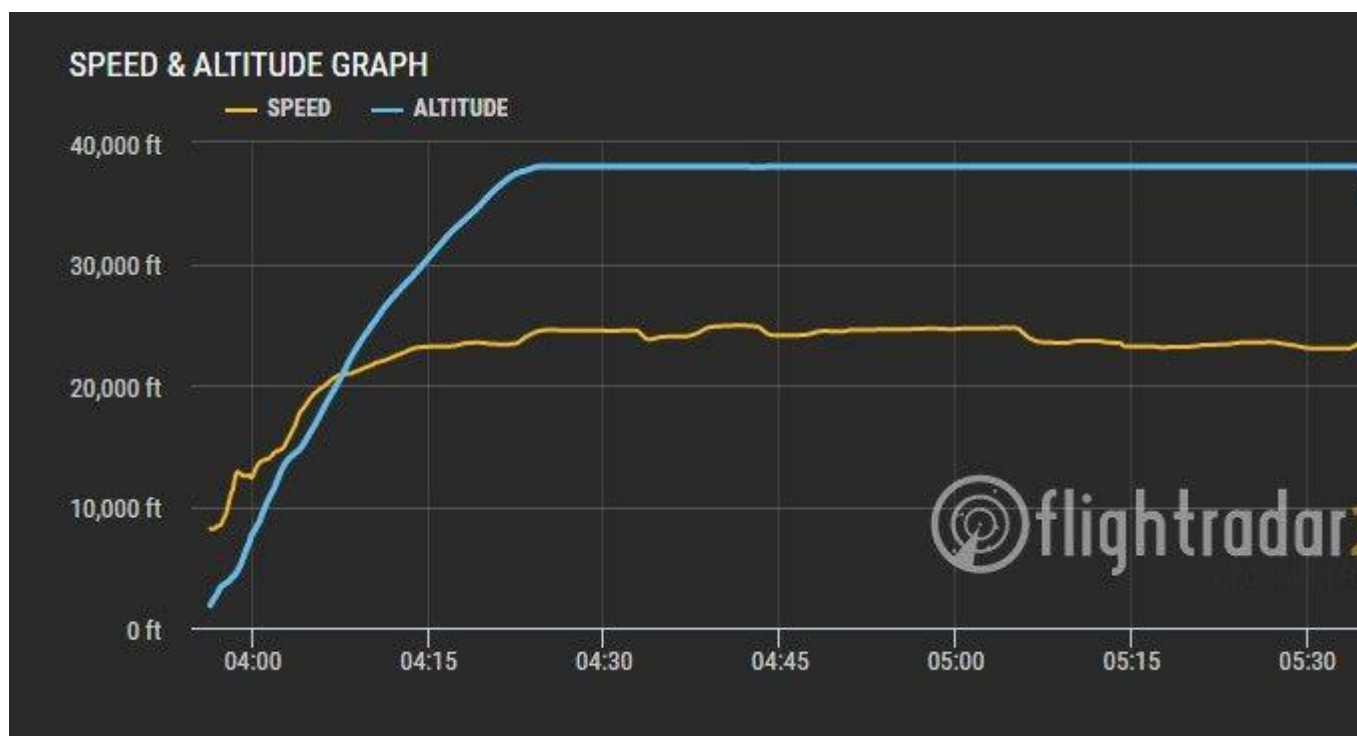
1.从飞行剖面图分析，UTC06:04 时飞机第一次进近下降至最低 425 英尺处，随后复飞进行第二次进近，由气象报文推断落地时飞机可能遭遇短时强雷雨，恶劣的天气条件影响机组对飞机的操纵，可能导致了重着陆引起爆胎。

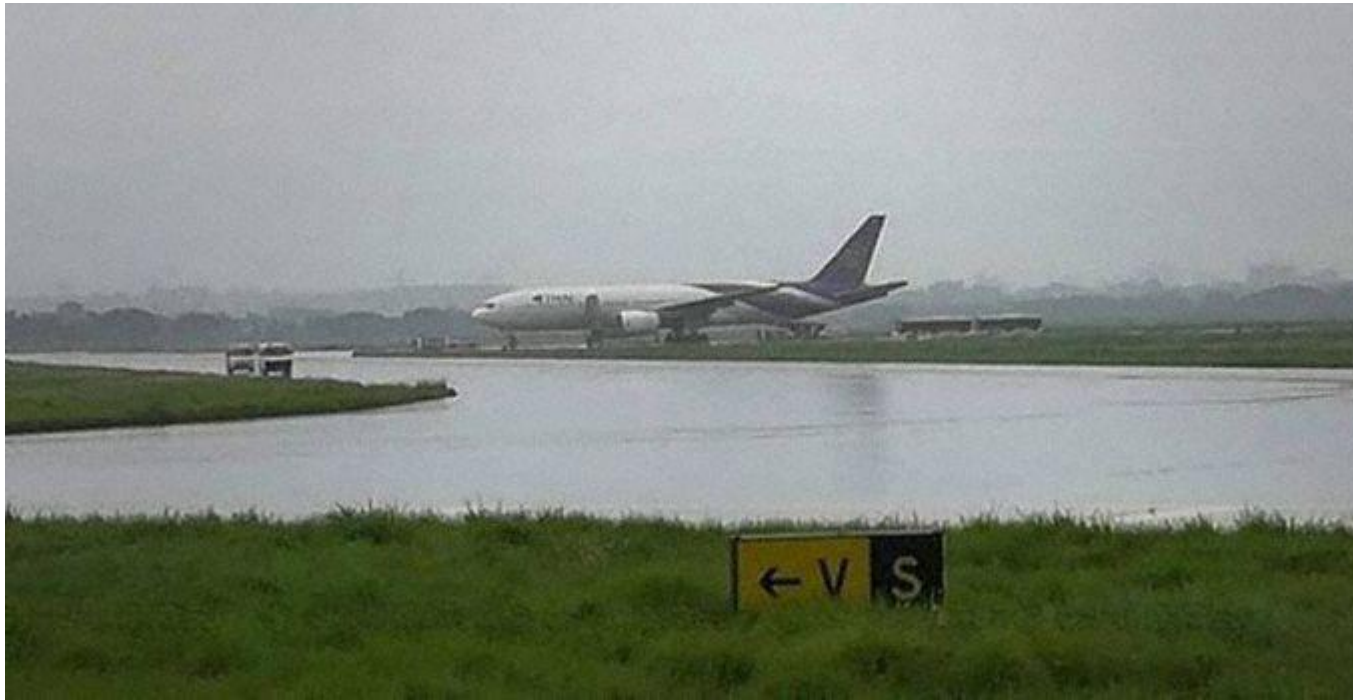
2.有外媒报道称飞机着陆前机组向机场管制员报告其主起落架出现故障，因此可能由于起落架故障引起刹车系统异常，在着陆高速滑跑阶段易造成刹车抱死导致爆胎，爆胎后产生偏转力矩再加上跑道积水湿滑，使得飞机偏出跑道。

从机械故障的角度，事发飞机机龄高达近 22 年，起落架本身的状况包括疲劳程度等因素一定程度上潜在地提升了飞机运行中的风险，航空公司机务部门对飞机的维护水平和航前检查应进行更多关注。

从机组决断的角度，事件中飞机已经进行过一次复飞，并且若如报道所说进近时主起落架已经出现故障，再加上目的机场存在短时强雷雨，天气条件非常恶劣，两种大的风险因素叠加导致了事故发生，因此当不具备安全着陆的条件或存在不安全因素时，机长应充分评估着陆风险，在油量和条件满足的情况下可以考虑备降，将安全风险降至最低。
