Site Survey dos 1º, 2º e 3º andares do bloco B da UTFPR

Resumo— Este relatório contém as medições, resultados e conclusões sobre o *site survey* da rede UTFPRWEB e UTFPRADM dos 1º, 2º e 3º andares do bloco B da Universidade Tecnológica Federal do Paraná.

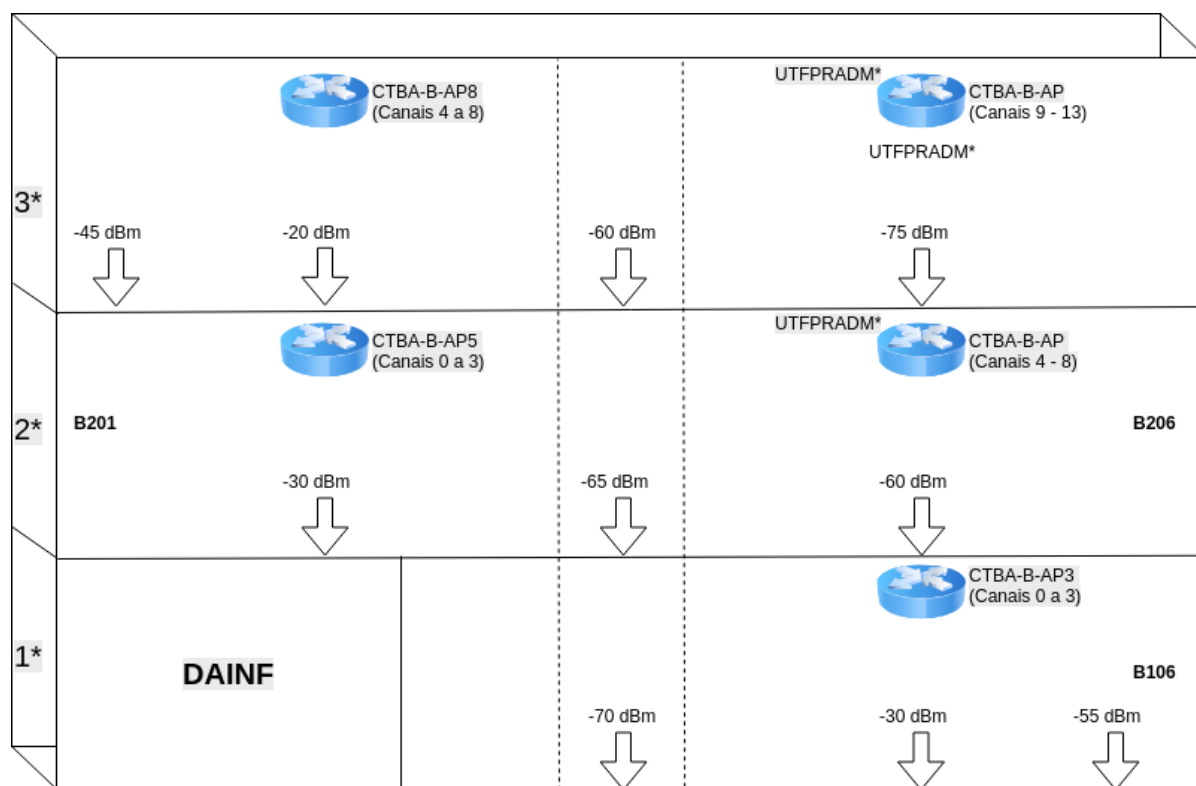
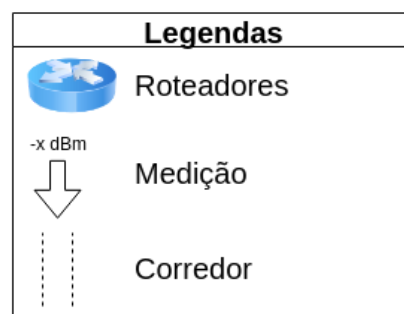
Com as informações adquiridas através do software Ekahau, é possível perceber que a intensidade do sinal é forte em todo o ambiente, variando de -20 dBm à -75dBm, também se notou que os canais em que os APs se encontravam, não estavam em divergência, pois dos 5 APs analisados, foi detectado que alternavam em 3 canais.

A figura abaixo representa a atenuação do sinal dos 3 andares do bloco B.
