RESPUESTA A PETICIONES, QUEJAS Y RECURSOS SISTEMA DE GESTIÓN INTEGRAL		SC
	CODIGO: RC-SIO9		VERSIÓN: 0
RECLAMACIÓN N° <b>RC004 - RC005</b>	CLIENTE ABONOS PACANDE	FECHA RCP: 1/08/2024 RTA: 9/08/2024	
MOTIVO DE RECLAMACIÓN			
<input checked="" type="checkbox"/> Calidad Producto <input type="checkbox"/> Despacho <input checked="" type="checkbox"/> Cantidades <input type="checkbox"/> Peso <input type="checkbox"/> Transporte <input type="checkbox"/> Documental <input type="checkbox"/> Calidad en el Servicio			
REPORTE DE LA SITUACIÓN NO CONFORME			
DESCRIPCIÓN		SOPORTE FOTOGRAFICO	
<p>El 31 de julio de 2024, se despachó a la empresa ABONOS PACANDE el siguiente pedido:</p> <p><b>Remisión N° 019865:</b> 212 sacos de la mezcla física 25-4-24, con un peso de cincuenta (50) kilogramos cada uno. Este despacho corresponde al lote N° 82310724.</p> <p>El 02 de Agosto de 2024, se despachó a la empresa ABONOS PACANDE el siguiente pedido:</p> <p><b>Remisión N° 019881:</b> 200 sacos de la mezcla física 25-4-24, con un peso de cincuenta (50) kilogramos cada uno. Este despacho corresponde al lote N° 82300724.</p> <p>El cliente ha expresado su inconformidad con el producto debido a la falta de homogene

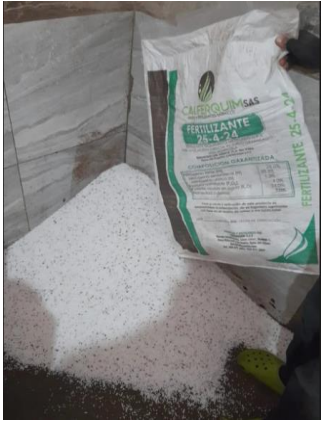
DESCRIPCIÓN DE LAS CAUSAS QUE ORIGINARON EL PROBLEMA			
<p>Hemos llevado a cabo una revisión exhaustiva del proceso de producción y del lote enviado, confirmamos que nuestro producto está formulado para cumplir con las especificaciones establecidas, incluyendo la mezcla de nitrógeno (urea), potasio (KCL) y fósforo (DAP). No obstante, hemos identificado que la falta de homogeneidad experimentada pudo deberse a un error humano en el proceso de mezclado, sobre el cual trabajaremos para corregir.</p> <p>En cuanto a la falta de 4 kg en aproximadamente 100 sacos, hemos revisado nuestros equipos en donde se realizó el pesaje del producto, confirmando que se encuentran debidamente calibrados por parte de nuestro proveedor externo; en ese sentido recomendamos también realizar verificación de sus equipos de pesaje para lograr la identificación de la falla que esta provocando esta discrepancia en los pesos del producto.</p>

PLAN DE ACCIÓN			
<p>Teniendo en cuenta los hallazgos que dieron origen a la no conformidad reportada por el cliente, queremos compartir las medidas de control que estamos implementando para prevenir problemas similares en el futuro:</p> <p><b>1. Implementación de Procedimientos de Inspección Más Rigurosos:</b> Estableceremos inspecciones más detalladas y frecuentes en cada etapa del proceso de producción y mezcla. Esto incluye la verificación del contenido y la uniformidad de cada saco antes de su embalaje.</p> <p><b>2. Refuerzo del personal:</b> Definir la participación de una persona adicional en el proceso, para asegurar que las condiciones de calidad en el producto se validan en proceso y antes de su liberación, permitiendo tomar medidas oportunas, en los casos en los cuales que identifiquen desviaciones en los requerimientos del producto.</p> <p><b>3. Reinducción a Procesos:</b> Es pertinente proceder con inducciones focalizadas en las diferentes fases del proceso de fabricación, con lo cual se garantiza la realización de un feedback que asegure la estandarización en los procesos.</p> <p><b>4. Reforzamiento de la exigencia en el uso de Pesas Patrón:</b> Para fortalecer el proceso de verificación interna en el pesaje, se determinará una inspección diaria preoperacional con ayuda de las pesas patron en todos los equipos que intervienen en el proceso.</p> <p>Estas acciones están orientadas a mejorar la calidad y fiabilidad de nuestros productos y servicios. Agradecemos sinceramente su comprensión y estamos comprometidos a resolver cualquier problema para recuperar su confianza en nuestro servicio.</p>
