하남시 감일지구 문화시설용지 신축공사

계 측 관 리 보 고 서

(수행기간: 2022년 04월 19일 ~ 2022년 04월 29일)

제 1 회

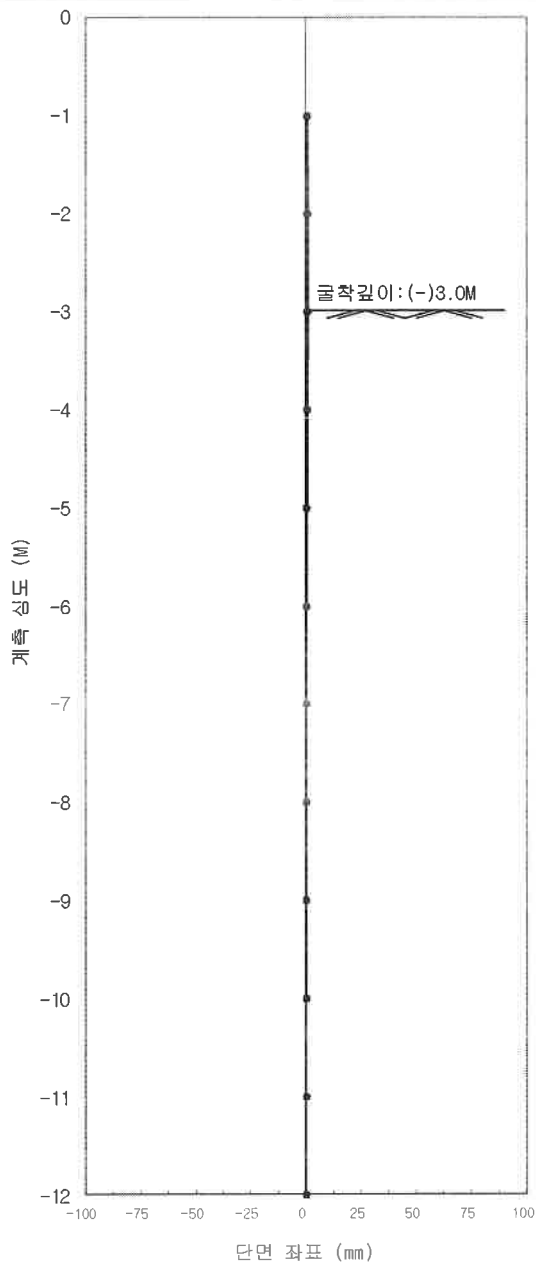
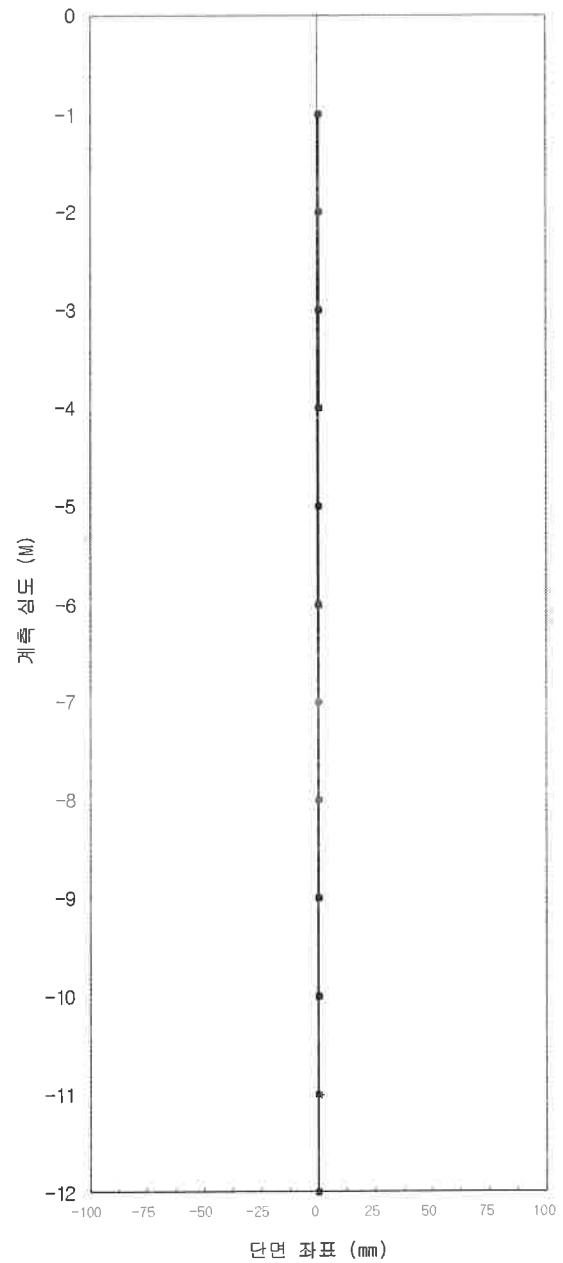
Rocation : No.1

관리 번호	초 기 측정일	전회 변위량 (2022.03.28)		금회까지 누계 변화량 (2022.03.31)		전회 대비 변위량 (mm)	굴토 심도 (m)	관리 기준 (mm)		검토 결과	비 고
		발생 위치 (m)	발생 변위 (mm)	발생 위치 (m)	발생 변위 (mm)			1차	2차		
INC-1	22/04/19	-0.0	0.00	-1.0	0.26	0.26	-3.0	6.00	9.90	안전	1차 관리 기준치는 0.002H (H=굴토 심도)
INC-2	22/04/19	-0.0	0.00	-2.0	1.25	1.25	-3.0	6.00	9.90	안전	
INC-3	22/04/19	-0.0	0.00	-1.0	1.15	1.15	-5.0	10.00	16.50	안전	
INC-4	22/04/19	-0.0	0.00	-2.0	0.83	0.83	-2.0	4.00	6.60	안전	
INC-5	22/04/19	-0.0	0.00	-2.0	0.71	0.83	-2.0	4.00	6.60	안전

● 당 현장에 지중 경사계 5개소에 대한 측정결과 초기 및 전회(04월 19일 측정치)변위량은 0.26mm~1.25mm가 증가 된 상태로 부분적인 굴토공정이 이루어지고 있으며, 최대 변위량으로 볼 때에 양호한 변위 양상으로 1차 관리 기준치내에서 안정적인 진행 상태를 보이고 있으나 향후 굴토공정에 따른 세심한 주의와 현장 및 현장주변에 대하여 지반 거동상태를 확인하고 주시해 볼 필요는 있는 것으로 사료된다.

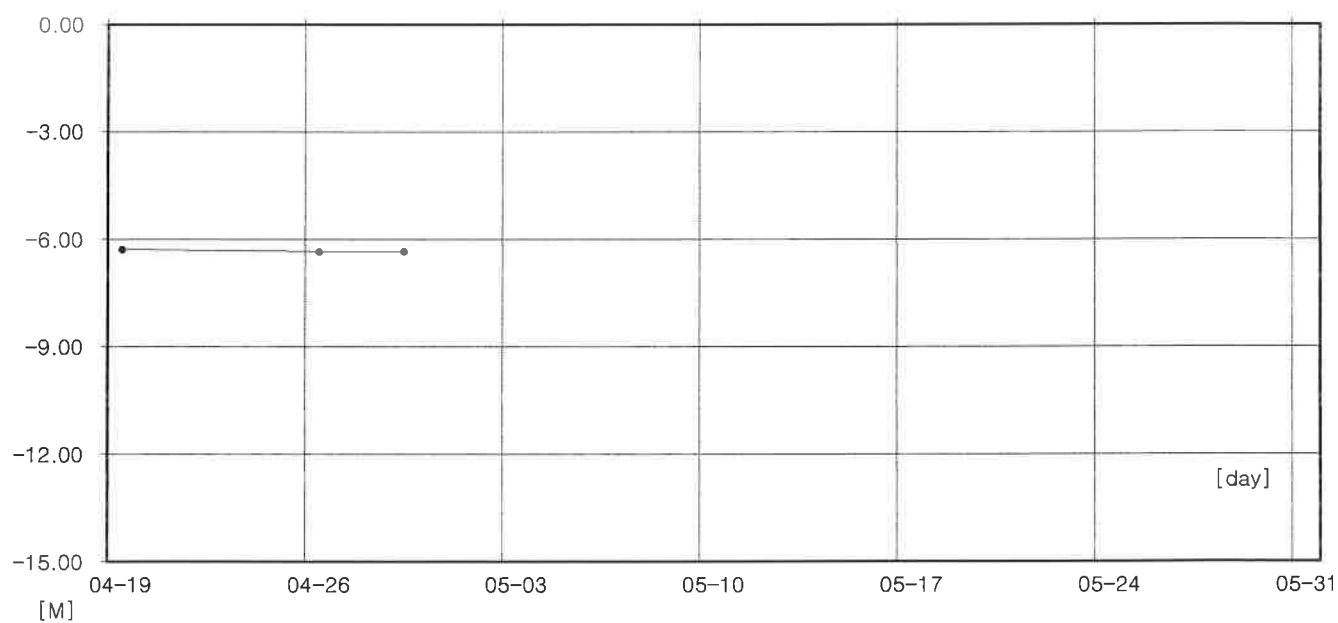
Project Name : 하남시 감일지구 문화시설용지 신축공사
Location No. : W-1 (경사계1번측)
Chacker :
Measure :

번 호	측정치(m)			전회대비 변위량(m)	초기대비 변위량(m)	비 고
	초기치 (2022.04.19)	전회 계측치 (2022.04.19)	금회 계측치 (2022.04.29)			
W - 1	-6.28	-6.28	-6.32	-0.04	-0.04	
W - 2	-6.06	-6.06	-6.09	-0.03	-0.03	
W - 3	-6.29	-6.29	-6.29	0.00	0.00	
W - 4	-6.20	-6.20	-6.21	-0.01	-0.01	
W - 5	-6.15	-6.15	-6.18	-0.03	-0.01

● 당 현장에 지하 수위계 5개소에 대한 측정결과 전반적으로 수위변화의 크기는 미세한 것으로 측정되었으며, 현재 지하 수위는 지표하 -6.06 ~ -6.32m에 위치하고 있는 것으로 나타났다.

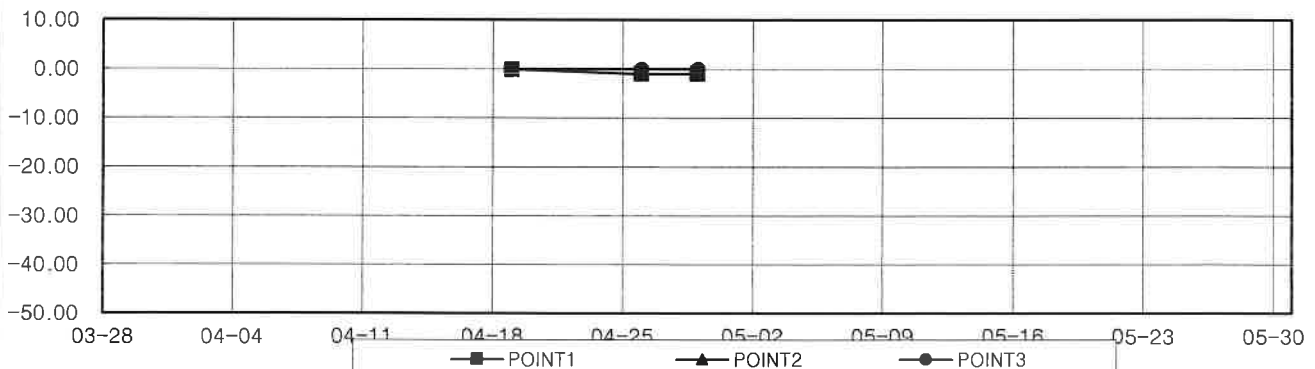
> GRAPHIC OF GROUND LEVEL (G-1)<

- 당 현장 인접지반에 설치된 지표 침하계 6개소 측정 결과 초기(2022년 04월 19일 측정치)대비 변위량은 부분적으로 미소한 변화는 있으나 그 크기가 적은 상태로 최대 변위량으로 볼 때에 1차 관리 기준치(-25.0 mm)내에서 안정적인 변위 상태를 나타내고 있으나 향후 굴토공정에 따른 현장지반 및 인접지반의 거동상태등을 주시해 볼 필요는 있는 것으로 사료된다.

DATA NO	DATE	POINT1(G1-1)			POINT2(G1-2)			POINT3(G1-3)		
		READ mm	주간변위 mm	총변위 mm	READ mm	주간변위 mm	총변위 mm	READ mm	주간변위 mm	총변위 mm
1	2022/04/19	11211	0.0	0.0	10868.0	0.0	0.0	11034.0	0.0	0.0
2	2022/04/26	11210	-1.0	-1.0	10868.0	0.0	0.0	11034.0	0.0	0.0
3	2022/04/29	11210	0.0	-1.0	10868.0	0.0	0.0	11034.0	0.0	0.0

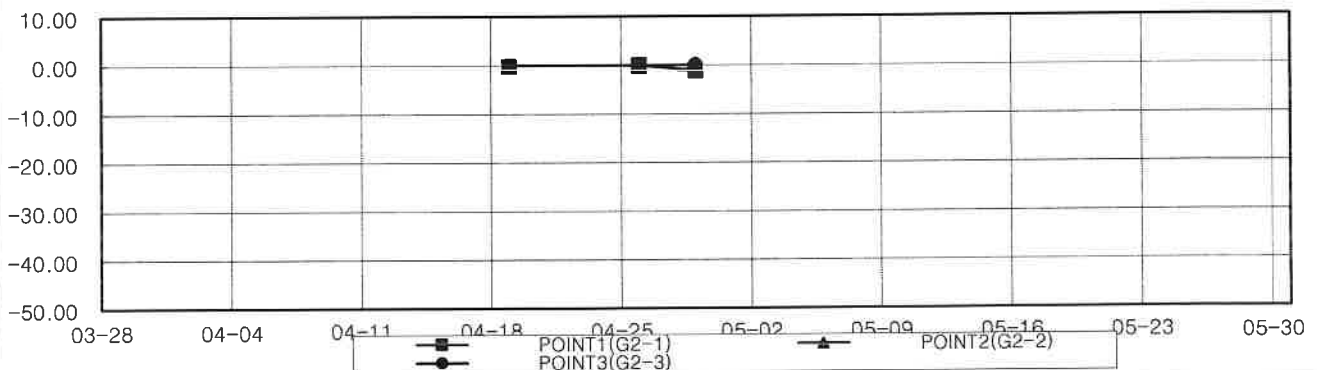
> GRAPHIC OF GROUND LEVEL G-2 <

DATA NO	DATE	POINT1(G2-1)			POINT2(G2-2)			POINT3(G2-3)		
		READ mm	주간변위 mm	총변위 mm	READ mm	주간변위 mm	총변위 mm	READ mm	주간변위 mm	총변위 mm
1	2022/04/19	10603	0.0	0.0	10593.0	0.0	0.0	10553.0	0.0	0.0
2	2022/04/26	10603	0.0	0.0	10593.0	0.0	0.0	10553.0	0.0	0.0
3	2022/04/29	10602	-1.0	-1.0	10593.0	0.0	0.0	10553.0	0.0	0.0
