Raport z badania termowizyjnego budynku mieszkalnego Zlokalizowanego

Pomiary wykonał i raport sporządził: mgr inż. Wojciech Witkiewicz

Firma BUDUJĘ DOMY PASYWNE - NIEMCZ ul. Leśnego Runa 6

04.02.2013

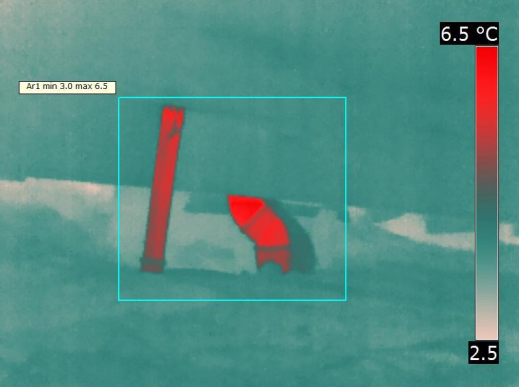
Termogram 19	
Przyłącza wod-kan	
Na termogramie pokazano miejsce przejścia przyłącza wodociągowego i głównego pionu kanalizacyjnego przez warstwę podłogi. Miejsca te powinny być w specjalny sposób doszczelnione np. przez zastosowanie kołnierzy uszczelniających.

Punkt pomiarowy	Temperatura [°C]
Ar1	+3,0 do +6,5 °C

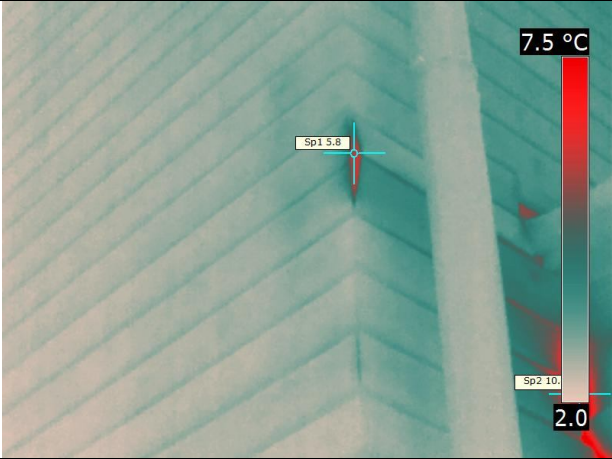
Termogram 20	
Elewacja – strona frontowa	
Na termogramie pokazano mostki punktowe powstałe w miejscach nieszczelności zewnętrznej warstwy elewacyjnej (siding).

Punkt pomiarowy	Temperatura [°C]
Sp1	+5,8 °C
Sp2	+10,8 °C

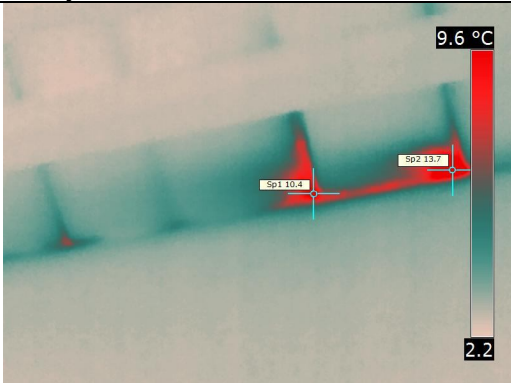
Termogram 21	
Zewnętrzna warstwa podłogi	
Na termogramie pokazano mostki punktowe powstałe w miejscach niedokładnego ułożenia izolacji podłogi budynku.

Punkt pomiarowy	Temperatura [°C]
Sp1	+10,4 °C
Sp2	+13,7 °C

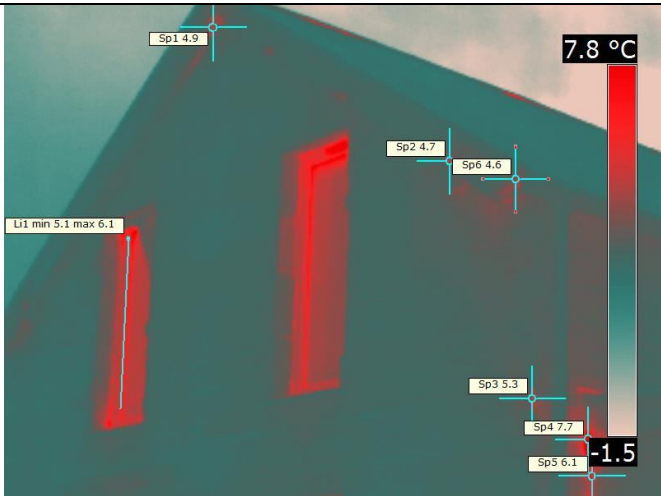
Termogram 22	
Elewacja boczna	
Na termogramie pokazano miejsca ucieczki ciepła na elewacji bocznej, są one związane zarówno z konstrukcją i montażem okien (Li1) jak i z niedokładnością wykonania elewacji (Sp3,Sp4,Sp5) oraz nieszczelnościami na stykach ścian i dachu (Sp1,Sp2,Sp6).

Punkt pomiarowy	Temperatura [°C]
Sp1	+4,9 °C
Sp2	+4,7 °C
Sp3	+5,3 °C
Sp4	+7,7 °C
Sp5	+6,1 °C
Sp6	+4,6 °C
Li1	+5,1 do +6,1 °C
