## (건축-007) 향타기 와이어로프 파단사고

공사명	○○ 식품 통합생산기지 신축공사		
사고일시	2017년 9월 1일(금) 16:10분경	기상상태	맑음
소재지	충청북도 진천군	사고 종류	파열(파단)
구조물 손실	-	인적피해	사망 1명
장비 손실	-	안전관리계획서 수립 대상 여부	해당( ), 해당없음( ○ )

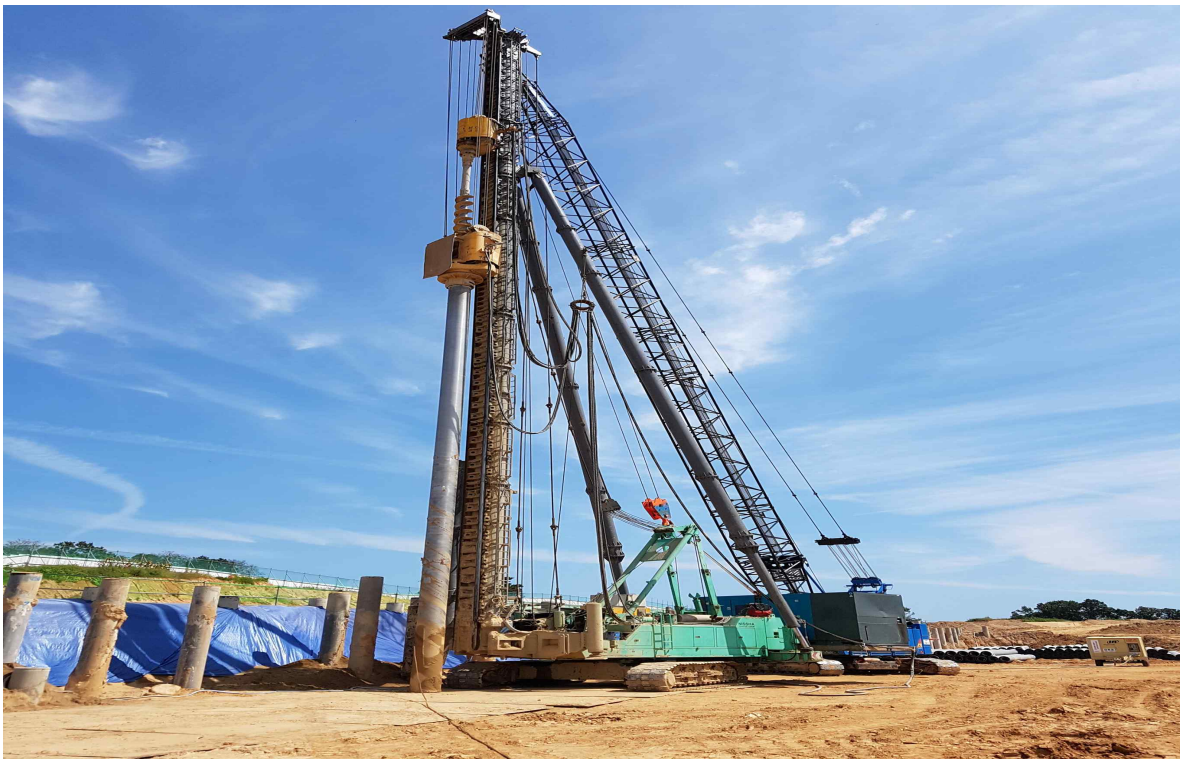
- 기초공사를 위해 파일을 삽입한 후 향타작업을 위해 파일 두부를 정리하던 중 와이어 로프가 파단되어 해머가 낙하하면서 파일 두부를 정리하던 작업자 1명을 타격하여 사망

사고 사진 사고발생 향타기

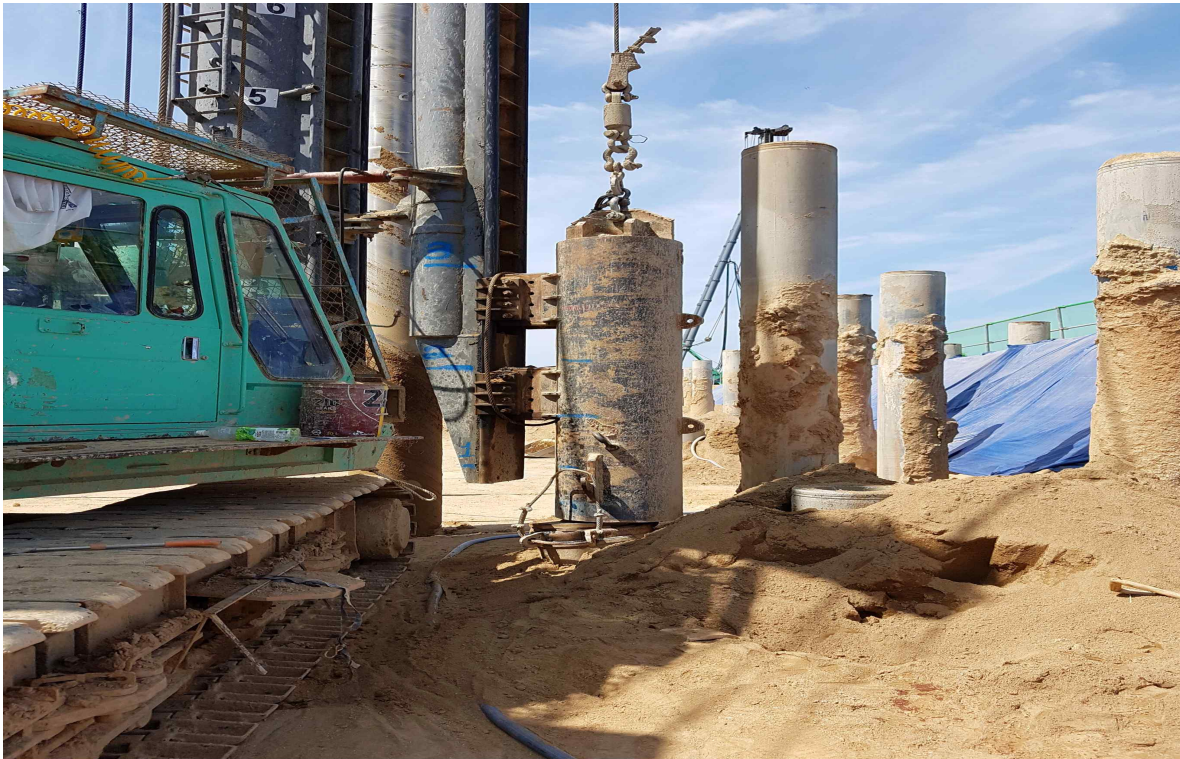
사고 사진 낙하된 해머

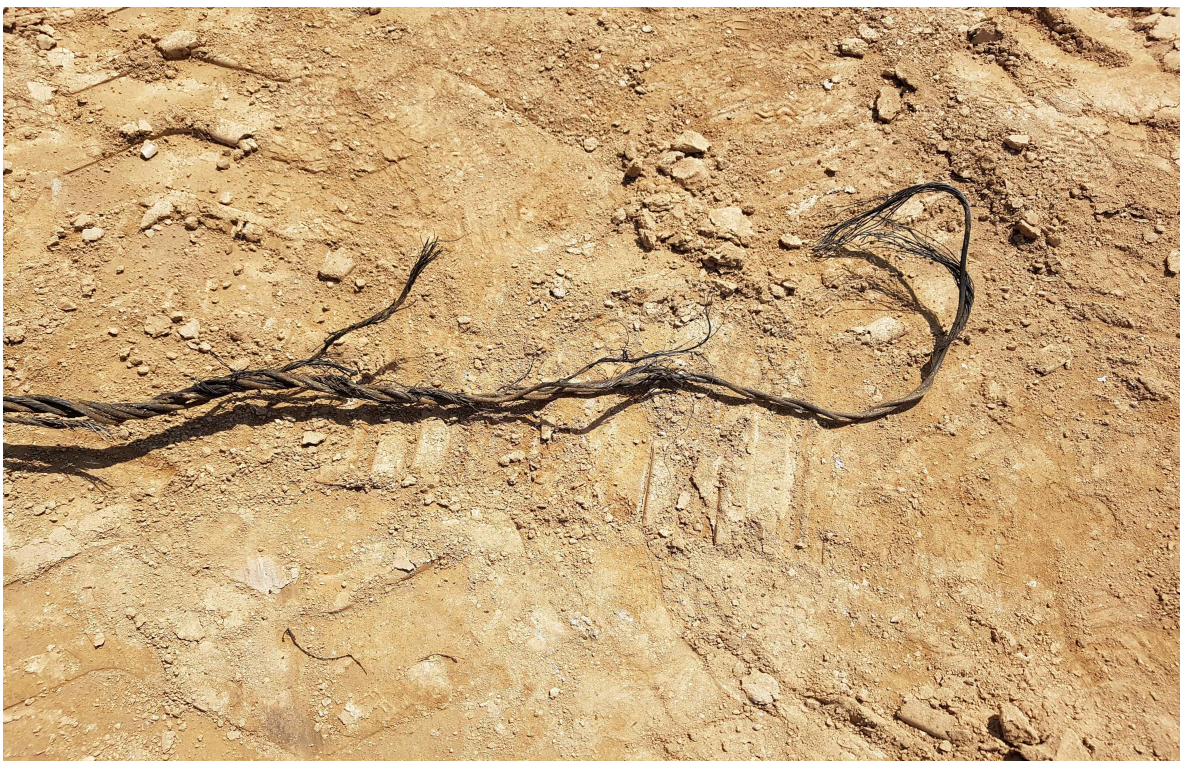
- 반복되는 파일 향타작업으로 인해 와이어 로프의 가장 취약한 부위인 도르레 주변에서의 와이어 로프가 파단된 것으로 추정

사고 사진 파단된 와이어로프

- 주기적인 와이어로프 점검 및 검사를 실시하여 손상 및 변형 여부를 확인하고 손상된 부위가 있다면 작업을 중지하고 즉시 교체하여야 한다.
- 사업주는 향타기 또는 향발기의 권상용 와이어 로프의 안전계수가 5이상이 아닌 경우에는 사용해서는 안된다.
- 권상용 와이어로프는 해머가 최저의 위치에 있을 때 또는 널말뚝을 빼내기 시작할 때를 기준으로 권상장치의 드럼에 적어도 2회전 정도 감기고 남을 수 있는 충분한 길이를 사용해야 한다.
- 권상용 와이어로프는 권상장치의 드럼에 클램프·클립 등을 사용하여 견고하게 고정하여야 한다.
- 향타기의 권상용 와이어로프에서 추·해머 등과의 연결은 클램프·클립 등을 사용하여 견고하게 고정하여야 한다.
