## (토목-002) 하천옹벽 보강공사현장 노후옹벽 붕괴사고

공사명	○○미리 구거옹벽 보강공사		
사고일시	2017년 9월 20일(수) 18:40분경	기상상태	맑음
소재지	경기도 광주시	사고 종류	무너짐(붕괴·도괴)
구조물 손실	옹벽	인적피해	부상 1명
장비 손실	-	안전관리계획서 수립 대상 여부	해당( ), 해당없음( ○ )

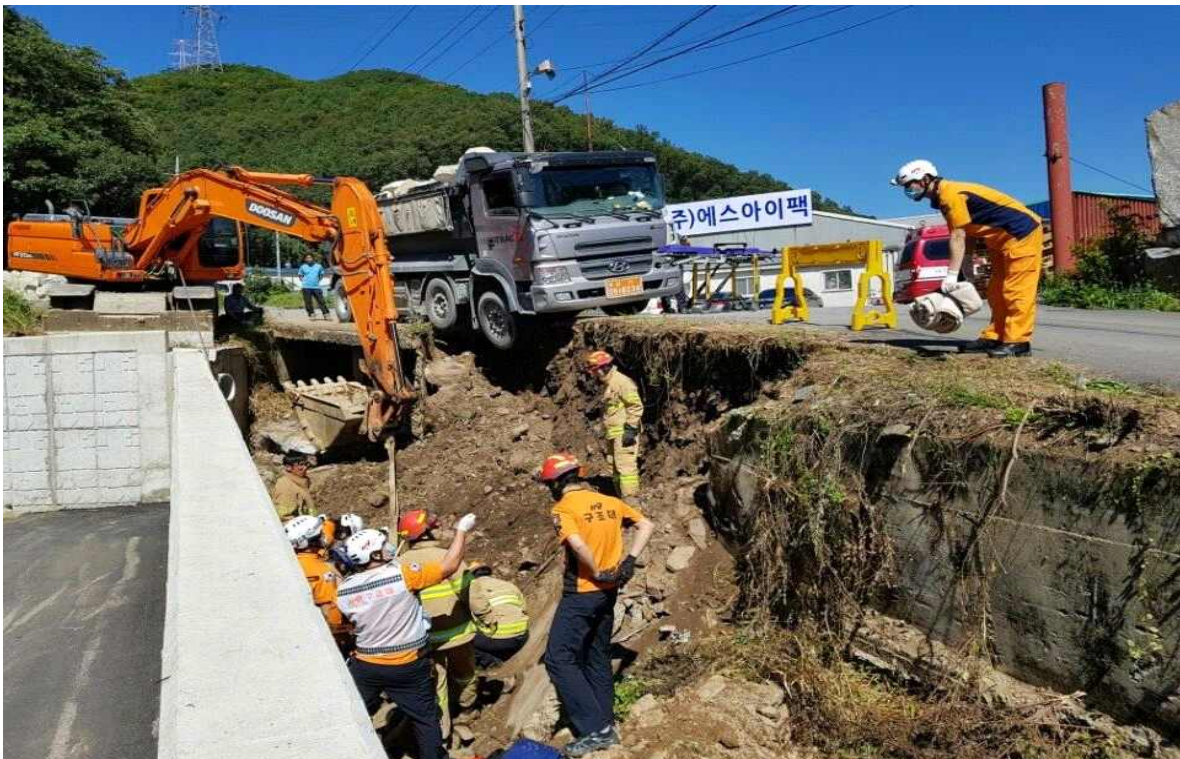
- 옹벽보강공사(기존 노후옹벽 합벽시공)의 자재반입(하상정비 발파석)을 위해 기존 노후옹벽구간에 연결하여 덤프트럭(25ton)이 진입할 때 노후옹벽이 토사와 함께 붕괴되어 하부에서 작업 중인 근로자 하반신이 매몰된 사고

- 사고현장은 작업구간이 협소한 곳으로서 교통통행구간 확보를 위해 기존 노후 옹벽부의 전도 방지를 위한 바닥판 폭을 확보하지 않고, 안정성 확보를 위한 흙막이지보공 설치 등 별도의 보강 시설 없이 노후 옹벽 상부에서 덤프트럭(25t)으로 발파석 자재를 과적하여 반입하던 중 상부 하중의 증가에 따라 노후옹벽이 토사와 함께 붕괴된 것으로 추정

사고 사진 사고현장 전경

- 굴착공사를 실시해야 하는 경우에는 구조검토를 통해 인접한 구조물에 변위가 발생하지 않도록 적정 공법으로 보강한 후 굴착 공사를 실시하여야 한다.
- 작업공간이 협소하여 기존 옹벽 상부를 통행구간으로 이용해야 하는 경우에는 지반의 안정성 확보를 위한 조치를 취하거나 우회 가설도로 설치 등 충분한 보완대책을 마련한 후 공사를 실시하여야 한다.

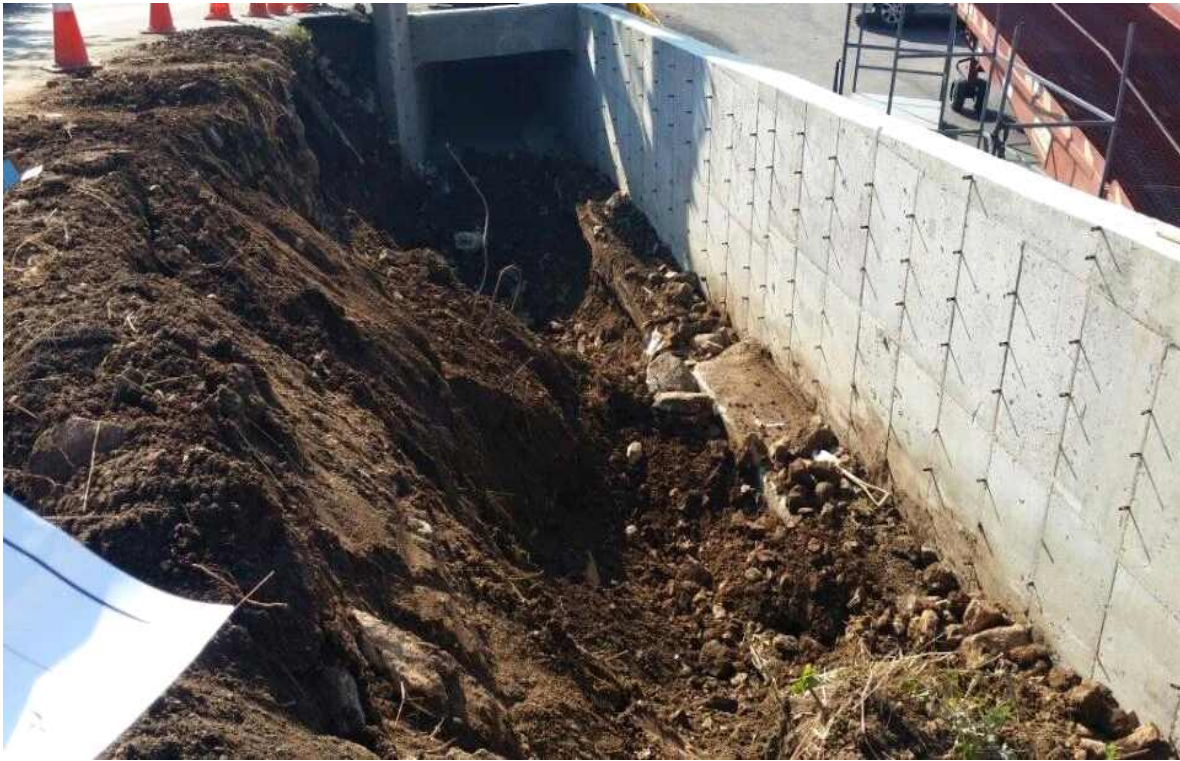
사고 사진 사고현장

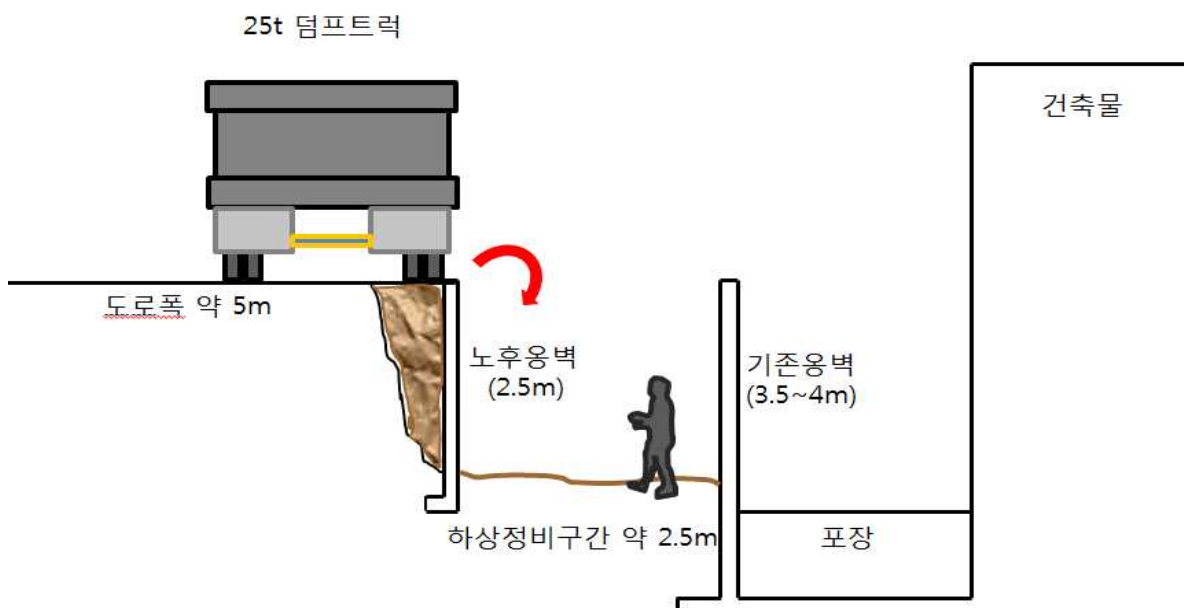
사고 사진 사고현장
