(토목-004) 도시철도 건설공사현장 인접사면 일부 붕괴사고

공사명	○○도시철도 ○○~○○선 ○공구 건설공사		
사고일시	2019년 2월 22일(금) 06:15분경	기상상태	맑음
소재지	부산시 사상구	사고 종류	기타
구조물 손실	-	인적피해	-
장비 손실	-	안전관리계획서 수립 대상 여부	해당(○), 해당없음()

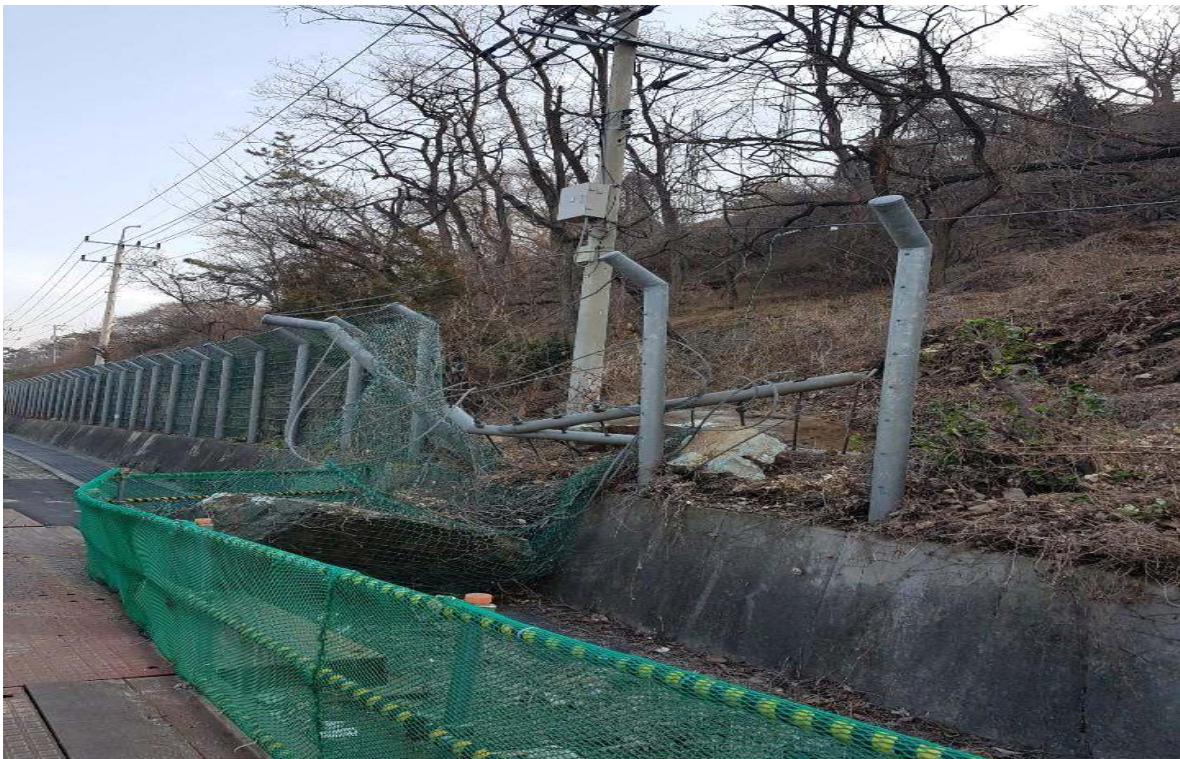
- 사면상부에서 발생한 낙석에 의해 울타리 일부가 손괴됨

- 금번 사고는 기존 응급복구가 실시된 사면('13년도 1월 사면붕괴 발생되어 복구공사 후 계속 관리)과 약 100m 이격된 암반사면에서 발생하였으며, 지난 2월 19~20일의 강우에 의한 지표수 침투 및 해빙기 동결융해 등의 영향으로 암반사면의 불연속면이 약해져 붕괴 및 낙석이 발생함

사고 사진 울타리 현황

- 관리감독자는 지반의 붕괴 또는 토석의 낙하에 의한 근로자의 위험을 방지하기 위하여 작업 시작 전에 작업 장소 파악 및 그 주변의 부식·균열의 유무, 함수(含水)·용수(湧水) 및 동결상태의 변화를 점검하여야 한다.
- 비탈면의 시공 시 강우가 있을 경우를 대비하여 측구(側溝)를 설치하거나 비탈면에 비닐을 덮는 등 안전조치를 실시하여 빗물이나 지표수 침투에 의한 붕괴재해가 발생하지 않도록 예방조치를 실시하여야 한다.
- 지반의 붕괴 또는 토석의 낙하 원인이 되는 빗물이나 지표수 등의 침투를 배제할 수 있도록 안전 조치를 실시해야 한다.
