(16-019) ○○○ 리모델링 공사중 붕괴사고

공사명	○○○ 건축물 리모델링 공사		
사고일시	2016년 08월 28일(일) 11:47분경	기상상태	비/흐림
소재지	경남 진주시 장대동	사고 종류	붕괴
구조물 손실	3,4층 붕괴 및 인접건물 손상	인적피해	사망 2명, 부상 4명
장비 손실	-	안전관리계획서 수립 대상 여부	해당(), 해당없음(○)

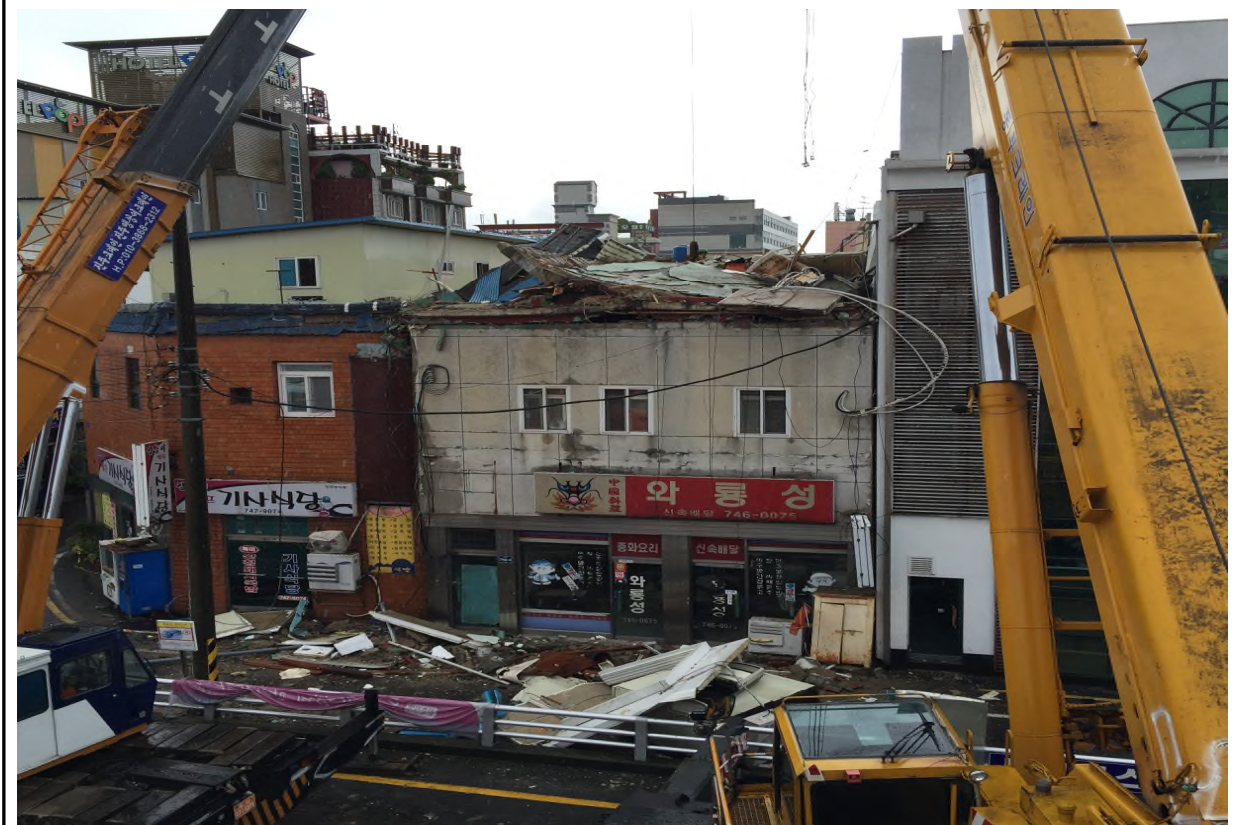
사고현장

사고개요	<p>① 공사개요</p> <ul style="list-style-type: none"> ○ 공사종류: 판매시설 ○ 규모: 지하 0층/지상 4층 <p>② 사고경위</p> <ul style="list-style-type: none"> ○ 근린생활시설(4층)의 3층을 리모델링 공사 중 3층 이상부분이 붕괴되어 작업자 2명 사망, 4명 부상. <p>③ 사고원인</p> <ul style="list-style-type: none"> ○ 44년이 경과한 건축물(4층) 중 3층(당초 여인숙)을 사무공간으로 활용하기 위하여 인접 건물과 연결을 위한 벽체철거 공사 중 3층의 벽체가 상부 하중을 지지하지 못해 붕괴된 것으로 추정. ○ 철근콘크리트 구조인 1,2층과 달리 증축된 3,4층은 조적구조임에도 용도 변경 승인 및 리모델링을 위한 구조검토 등의 절차가 무시된 상태에서 칸막이 벽체를 제거하여 상부 하중을 버틸 수 있는 내하력이 부족하게 된 것이 사고의 주된 원인으로 추정.
------	---

재발방지 대책	<ul style="list-style-type: none"> ○ 구조물 해체 시공 전에 설계 도면, 구조 계산서, 시방서, 공사비 내역서, 현장 설명서 등을 포함한 설계도서를 필히 작성하여 담당원에게 승인받는다. ○ 건축물의 해체공사계획 수립 시에는 해체대상 건물의 형태와 규모 및 부지, 공사 주변의 환경조건, 해체폐기물 반출을 위한 도로사정, 처리장 등의 정보나 기술적인 사전조사를 실시하여 공기, 경제성, 안전성, 환경영향 등을 검토한 후 해체공법을 선정하고, 이를 담당원에게 제출하여 승인을 득한다. ○ 설계도서의 보존 여부와 관계없이 현지조사를 실시하여 구조형식이나 증·개축에 대한 기록 등을 입수하여 건물의 규모, 구조, 특징 등을 파악하고, 해체 수량의 산정이나 해체공법 선정의 자료로 사용한다.
---------	--
