## (15-021) ○○ 가스배관 굴착비탈면 붕괴사고

공사명	○○번지 본관 및 공급관공사		
사고일시	2015년 11월 18일(수) 17:14분경	기상상태	비
소재지	충남 아산시 탕정면	사고 종류	붕괴
구조물 손실	-	인적피해	사망 1명
장비 손실	-	안전관리계획서 수립 대상 여부	해당( ), 해당없음( ○ )

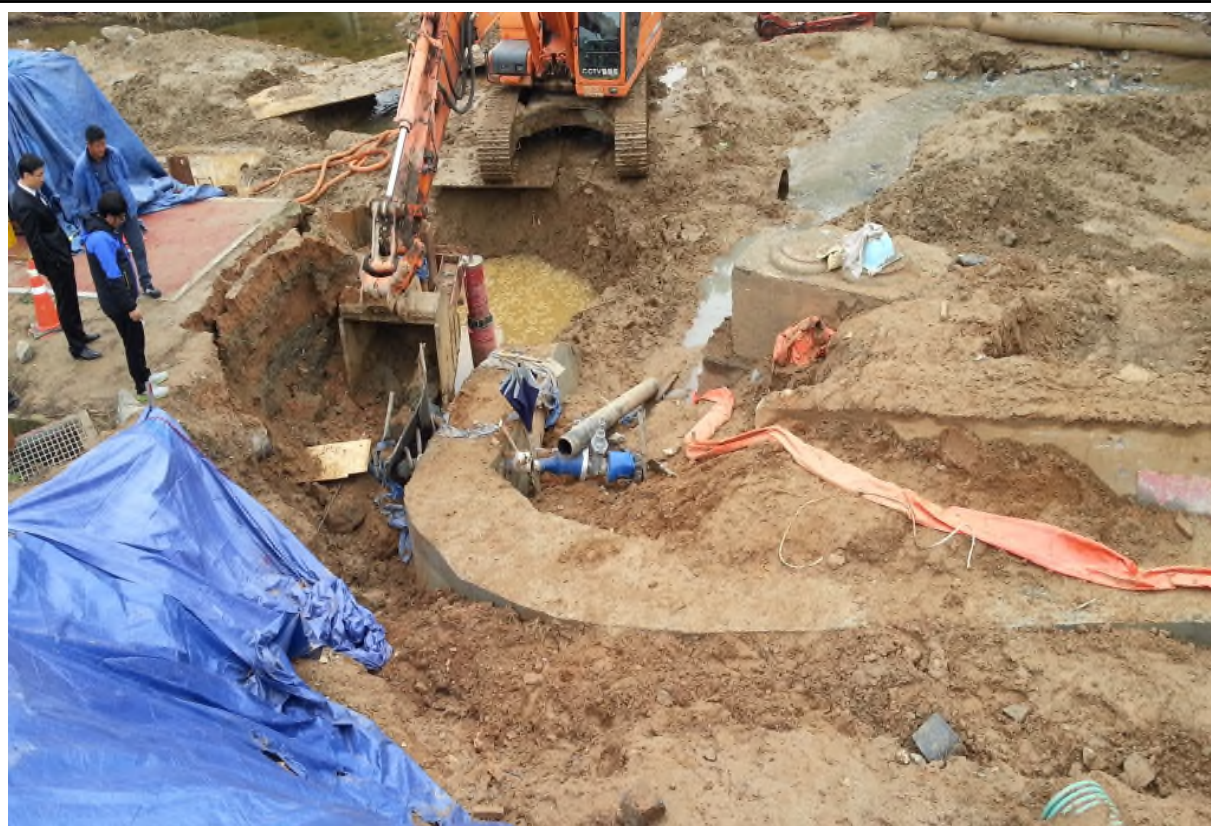
## 사고현장 전경

사고개요	<p><b>① 공사개요</b></p> <ul style="list-style-type: none"> <li>○ 공사종류: 용벽 및 절토사면</li> <li>○ 규모: 공사연장 1,329m</li> </ul> <p><b>② 사고경위</b></p> <ul style="list-style-type: none"> <li>○ 중부도시가스의 가스관 매설을 위해 시공사 소속 근로자가 굴착면 바닥 정리를 하던 중 우측 굴착 비탈면(높이 약 2.5~3.0m)이 붕괴되어 근로자 1명이 매몰되어 사망.</li> </ul> <p><b>③ 사고원인</b></p> <ul style="list-style-type: none"> <li>○ 붕괴된 지반이 하천정비공사를 위해 성토한 연약지반으로 붕괴 인접부까지는 시트파일이 시공되어 있으나, 사고부위는 토류벽설치 등 비탈면 안전확보 조치를 하지 않고 굴착작업을 하였으며, 최근 잦은 강우로 지반이 연약하여졌음에도 이를 고려한 지반상태 파악 등 안전조치를 하지 않아 발생한 사고로 추정됨.</li> </ul>
------	--

재발방지 대책	<ul style="list-style-type: none"> <li>○ 굴착은 계획된 순서에 의해 작업을 실시하여야 한다.</li> <li>○ 지반의 종류에 따라 굴착면의 기울기를 준수하여야 한다.</li> <li>○ 굴착토사나 자재 등을 경사면 및 굴착부 배면에 쌓아두어서는 안된다.</li> <li>○ 토사 붕괴의 발생을 예방하기 위하여 다음 사항을 점검하여야 하며, 점검시기는 작업 전·중·후, 비온 후 인접 작업구역에서 발파한 경우에 실시하여야 한다.</li> <li>○ 토사지반으로서 흙막이지보공을 설치하지 않는 경우 굴착 깊이는 1.5m 이하로 하여야 한다.</li> </ul>
---------	--
