(건축-003) ○○복합개발현장 외벽 작업발판 추락사고

공사명	○○복합개발사업 신축공사		
사고일시	2018년 3월 2일(금) 13:50분경	기상상태	흐림
소재지	부산시 해운대구	사고 종류	추락
구조물 손실	-	인적피해	사망 4명, 부상 4명
장비 손실	외벽작업발판(SWC)	안전관리계획서 수립 대상 여부	해당(○), 해당없음()

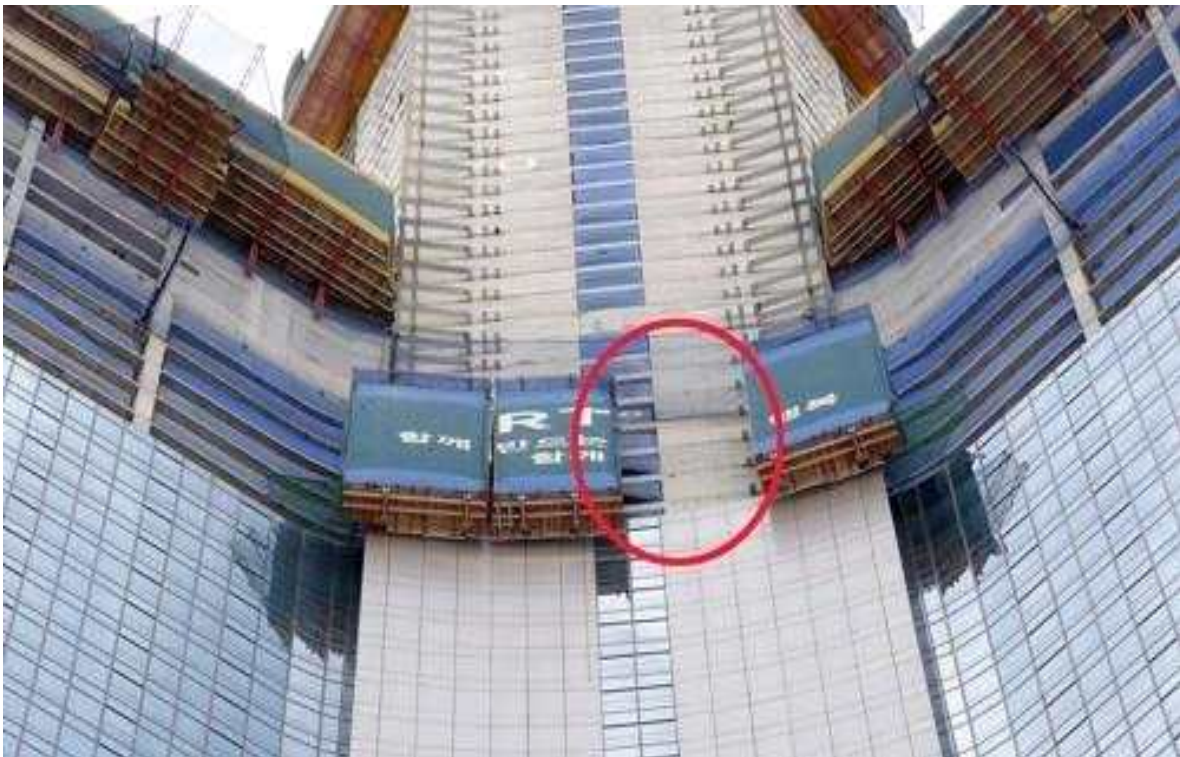
- 건축물 외벽에 설치하는 SWC의 고정을 위해 콘크리트 슬래브에 매설되어 있던 클라이밍 콘이 벽체에 매입된 타이로드에서 이탈되면서 SWC가 추락한 것으로 추정됨
- 클라이밍 콘의 탈락 원인
 - 클라이밍 콘과 타이로드의 체결길이 부족
 - 클라이밍 콘의 재사용에 따른 나사선 마모 등 부품 결함 등

사고 사진 외벽작업발판(SWC)의 벽체 탈락 현황

- 클라이밍 콘과 타이로드의 이탈방지를 위해서는 체결길이를 확보해야 하며, 매입되는 자재는 정밀하게 시공된 자재를 사용하여야 한다.
- 클라이밍 콘의 재사용에 따른 나사선 마모를 확인하는 등 작업대 고정을 위해 사용되는 자재에 대해서는 엄격한 품질관리를 실시하여야 한다.

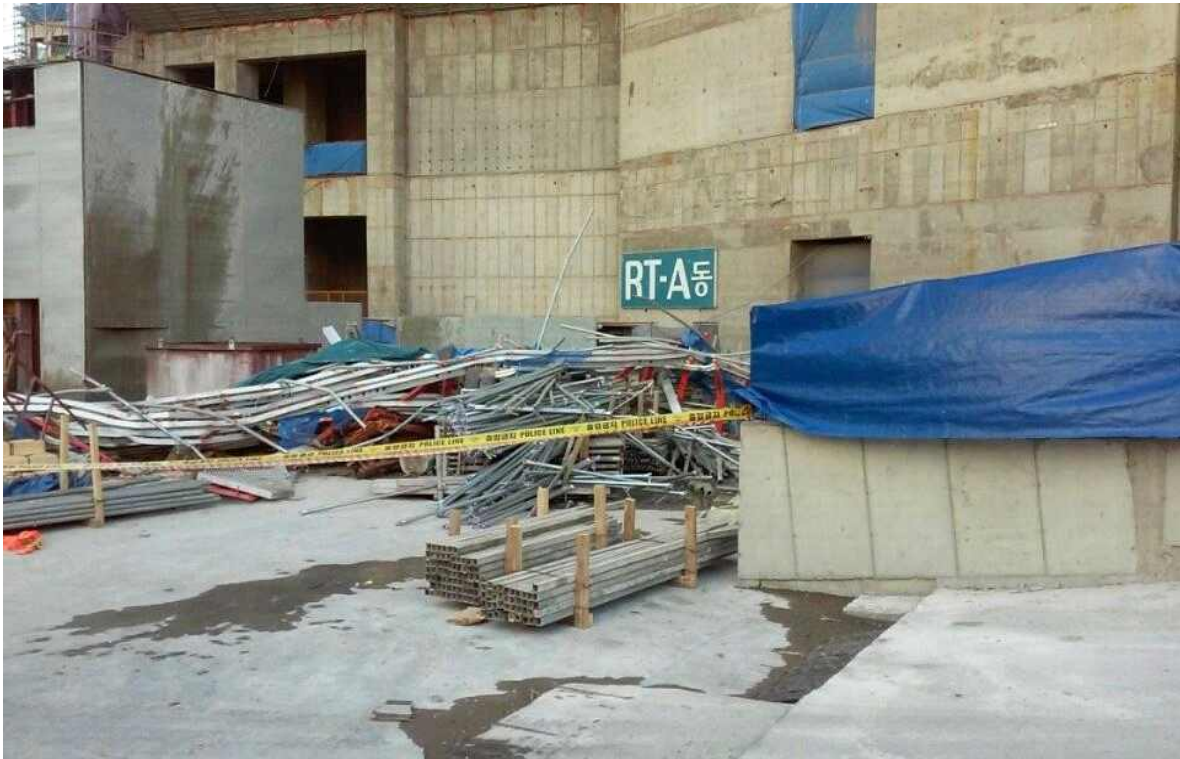
- A동 55층에 설치된 외벽작업발판(Safety Working Cage, 이하 SWC)을 이용한 상승작업 중 SWC가 지면으로 추락하여 SWC에서 작업 중이던 근로자 3인과 1층에서 작업 중인 근로자 1인 등 4인 사망과 인근에서 작업 중이던 근로자 4인 부상

사고 사진 외벽작업발판(SWC) 추락 현황

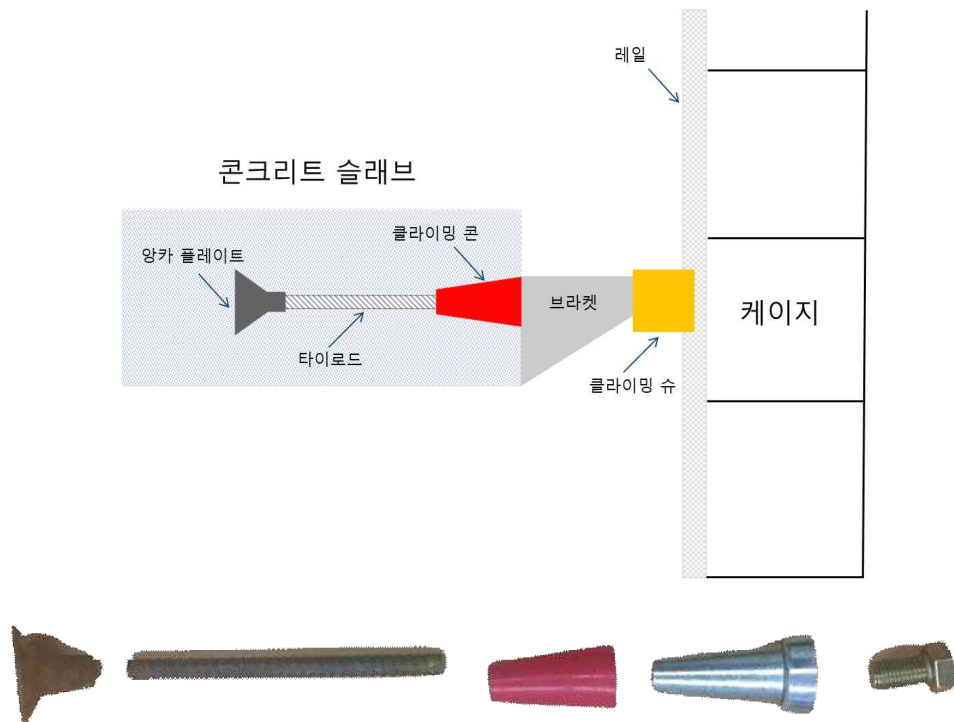
사고 사진 외벽작업발판(SWC) 개념도 및 앵커 부품
